# NAF Bruktbiltest

**Testdato**  
18.03.2025

<b>Bilmerke</b>	Toyota	<b>Motorstørrelse</b>	2982 cm <sup>3</sup>
<b>Modell</b>	LANDCRUISER	<b>Motoreffekt</b>	127 kW
<b>Type</b>	J12	<b>Aksler i drift</b>	2
<b>Registreringsnr.</b>	BS94420	<b>Drivstofftype</b>	Diesel
<b>Understellsnr.</b>	JTEBZ29J200139189	<b>Kjøretøygruppe</b>	315
<b>Km.stand.</b>	333560	<b>Bruktimportert</b>	Ja
<b>Farge</b>	Grå	<b>Registreringsår</b>	2007
<b>Karosseritype</b>	Integrert førerhus	<b>Registrert første gang</b>	06.06.2007
		<b>Frist for neste EU kontroll</b>	30.10.2023

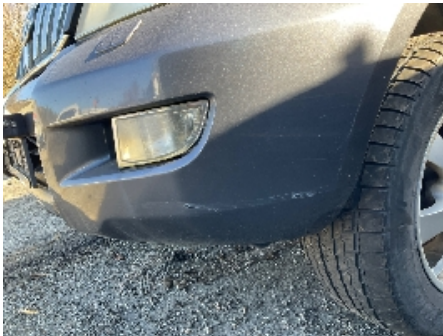
**1. Lakk / karosseri utvendig**

83.2	Dør-/panseråpner	Feil ved panserlås.	
86.3	Lakk / karosseri utvendig	Skadet:	Støtfanger bak
86.8		Rustangrep:	Venstre sidekanal, Høyre sidekanal
86.11		Steinsprut/lakksår	Bakluke, Støtfanger foran

86.17		Diverse småbulker/lakkriper	
86.18		Småbulker:	Høyre baksjerm
86.20		Steinsprut:	Hele karosseriet
86.24		Rustangrep:	Hele karosseriet
86.30		Bilen har noe penselflekking av steinsprut/riper i lakk

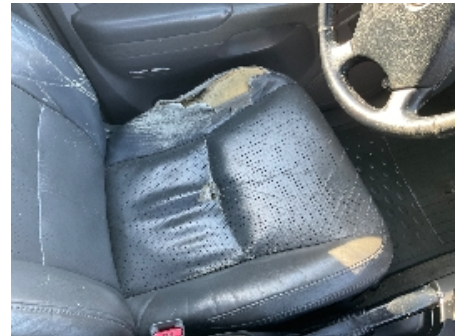
**3. Seter**

Ref.Id	Repareres	Resultat	Beskrivelse
97.3	Døråpning	Rust:	Venstre fordør, Høyre fordør
98.3	Seter	Hull/rift gjennom setetrekk:	Venstre foran
102.2	Laste-/bagasjerom	Skader i deksler/panel/vegger/gulv	
102.4		Forurensing og/eller ubehagelig lukt	
103.2	Interiør generelt	Rens utover normal vask og klargjøring

97.5	Døråpning	Sår eller skade:	Høyre bakdør
97.7		Rust:	Høyre fordør
98.9	Seter	* Høyre sete - rifter som ikke er igjennom setetrekket.

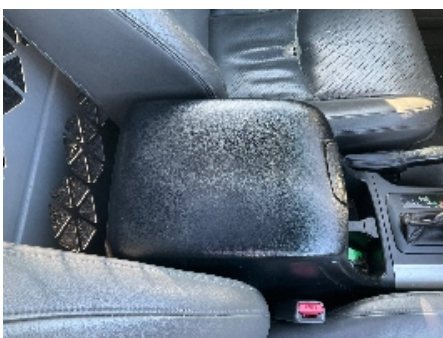
**4. Dashbord / midtkonsoll**

91.1	Dashbord / midtkonsoll	Hull/rift/flenge:	Midtkonsoll, Dashbord
