NAF Bruktbiltest

Testdato
25.02.2025

Bilmerke	Audi	Motorstørrelse	2967 cm ³
Modell	Q7 E TRON	Motoreffekt	190 kW
Type	4L	Aksler i drift	2
Registreringsnr.	BT86468	Drivstofftype	Diesel
Understellsnr.	WAUZZZ4M0JD058518	Kjøretøygruppe	101
Km.stand.	169346	Bruktimportert	Nei
Farge	Grå	Registreringsår	2018
Karosseritype	Stasjonsvogn	Registrert første gang	30.08.2018
		Frist for neste EU kontroll	22.06.2026

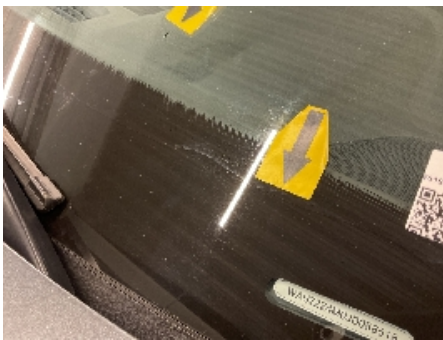
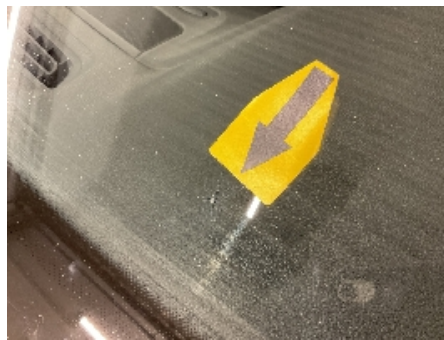
62.2	Ladekabel elbil/hybrid	Ladekabel mangler	
81.4	Frontrute	Sprekk i frontrute: <ul style="list-style-type: none">• Reparasjonsmetode: Skift	
86.2	Lakk / karosseri utvendig	Lakkriper:	Støtfanger foran, Bakluke, Støtfanger bak

16. Frontrute

17. Frontrute

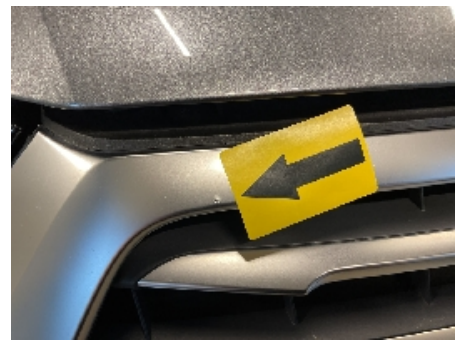
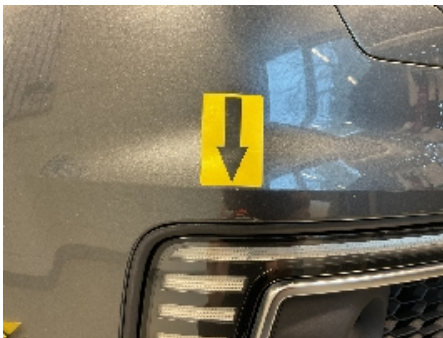
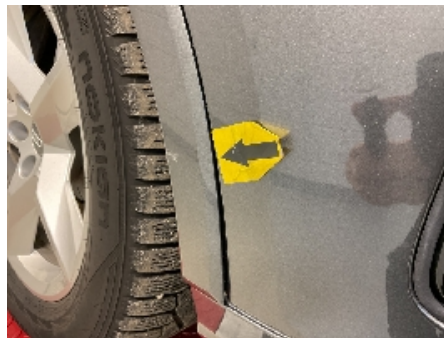
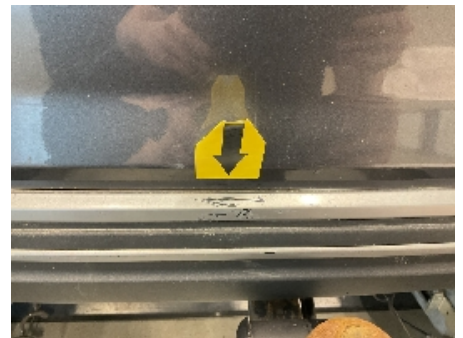
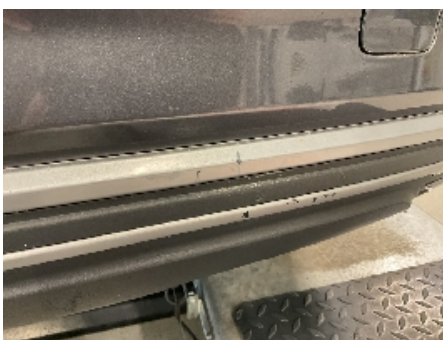
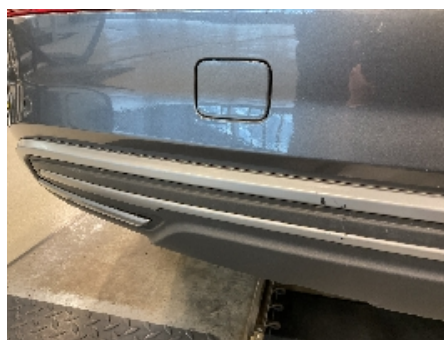
86.5		Pyntelist løs, skadet eller mangler:	Høyre forskjerm, Venstre bakdør, Støtfanger bak
86.11		Steinsprut/lakksår	Venstre bakdør
Ref.Id	Opplysning	Resultat	Beskrivelse

18. Lakk / karosseri utvendig

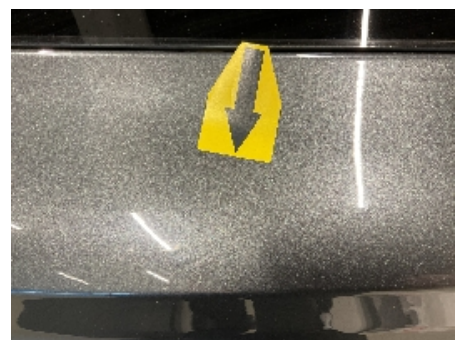
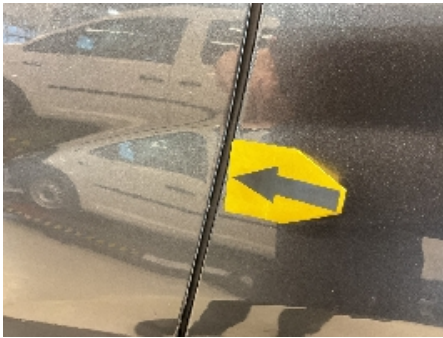
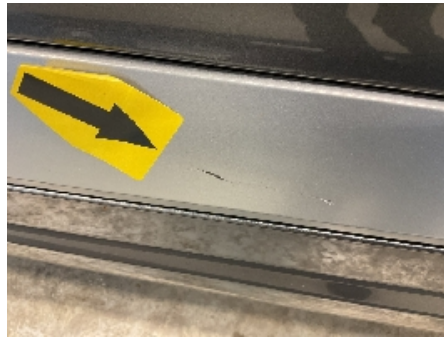
24. Lakk / karosseri utvendig

25. Lakk / karosseri utvendig

26. Lakk / karosseri utvendig

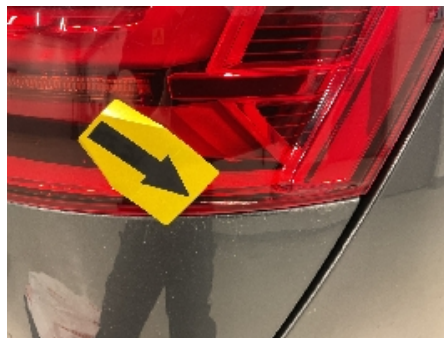
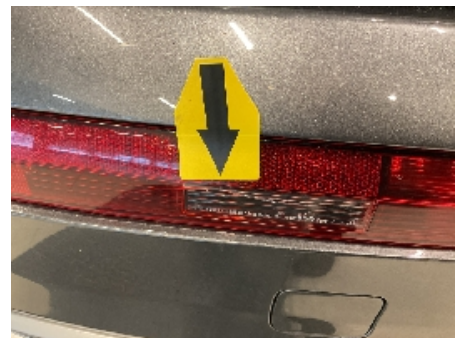
4.7	Service/ Dokum.	Aktivert serviceindikator	
17.11	Lys	Skadet lykteglass:	Venstre ryggelys, Høyre baklys
21.7	Varsellamper	Varsellampe for bremsesystemet lyser

29. Lys

30. Lys

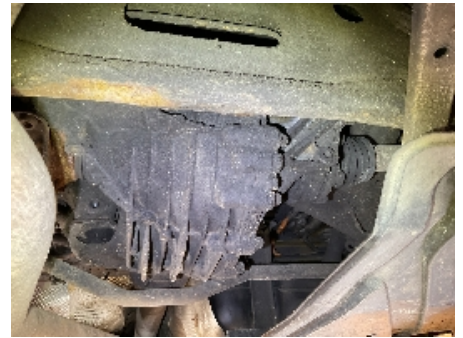
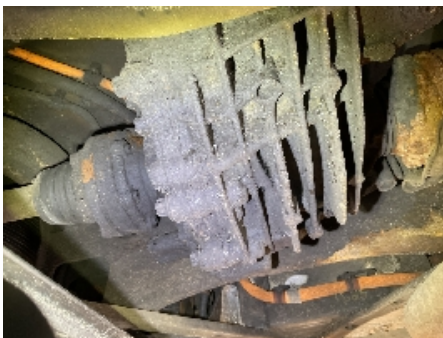
29.12	Oljenivå motor	Bilen er ikke utstyrt med peilepinne, oljenivå er ikke kontrollert	
41.7	Differensial	Oljelekkasje/ svetting:	Bakre differensial
43.8	Mellomaksel	Ikke tilgjengelig for kontroll

39. Differensial

40. Differensial
