NAF Bruktbiltest

Testdato
03.04.2025

Bilmerke	Jaguar	Motorstørrelse	cm ³
Modell	I-PACE	Motoreffekt	147 kW
Type	DH	Aksler i drift	2
Registreringsnr.	EB30188	Drivstofftype	Elektrisk
Understellsnr.	SADHA2B17L1F89460	Kjøretøygruppe	101
Km.stand.	77353	Bruktimportert	Nei
Farge	Grå	Registreringsår	2020
Karosseritype	Stasjonsvogn	Registrert første gang	04.03.2020
		Frist for neste EU kontroll	22.05.2026

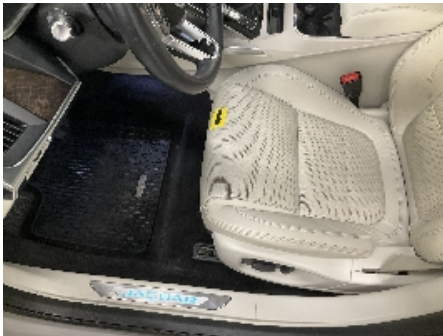
**1. Seter**

Ref.Id	Repareres	Resultat	Beskrivelse
17.12	Lys	Krakelert lykteglass	Venstre baklys
86.11	Lakk / karosseri utvendig	Steinsprut/lakksår	Høyre fordør
86.12		Mangelfull kvalitet på replakkering:	Støtfanger bak, Støtfanger foran
86.13		Lakkslipp/flassing	Høyre bakdør, Venstre fordør
87.10	Utvendig speil	* Mangelfull kvalitet på replakkering høyre og venstre side.	
88.2	Underside	Skadet/løst plastdeksel:	Høyre bak
98.3	Seter	Hull/rift gjennom setetrekk:	Venstre foran

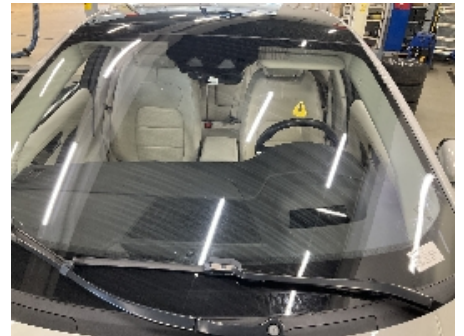
**3. Frontrute**

Ref.Id	Opplysning	Resultat	Beskrivelse
4.12	Service/ Dokum.	Bilen har digital servicebok, denne er ikke kontrollert av NAF	
17.29	Lys	Krakelert lykteglass	Høyre baklys
23.6	Full systemskann	Etter avtale med kunde er feilkode/r slettet, feilsøking må påregnes dersom feilkode dukker opp igjen	
81.9	Frontrute	Noe steinsprut	
86.20	Lakk / karosseri utvendig	Steinsprut:	Støtfanger foran, Panser, Venstre bakdør
86.34		* diverse steinsprut	
96.5	Dørtrekk	Skittent/misfarget dørtrekk	Venstre fordør, Høyre fordør, Venstre bakdør, Høyre bakdør
97.5	Døråpning	Sår eller skade:	Venstre fordør
