NAF Bruktbiltest

Testdato
24.02.2025

Bilmerke	Tesla	Motorstørrelse	cm ³
Modell	Model S	Motoreffekt	193 kW
Type	002	Aksler i drift	2
Registreringsnr.	EK34523	Drivstofftype	Elektrisk
Understellsnr.	5YJSA7E24GF162668	Kjøretøygruppe	101
Km.stand.	198514	Bruktimportert	Nei
Farge	Svart	Registreringsår	2017
Karosseritype	Kombikupé	Registrert første gang	21.03.2017
		Frist for neste EU kontroll	30.03.2025

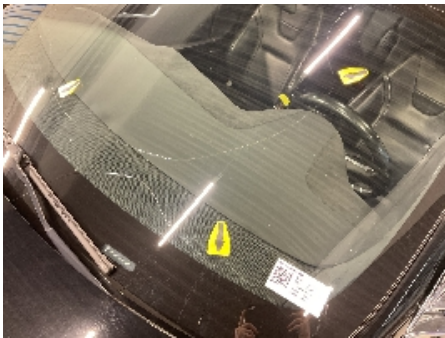
28. Frontrute

Ref.Id	Repareres	Resultat	Beskrivelse
9.10	Bremsevirkning	Ulyd i bremseser	
17.1	Lys	Virker ikke:	Høyre parklys, Ryggelys
17.12		Krakerert lykteglass	Høyre baklys
67.17	Ekstra hjulsett	Ekstra hjulsett mangler	
81.4	Frontrute	Sprekk i frontrute: <ul style="list-style-type: none">• Reparasjonsmetode: Skift	
83.11	Dør-/panseråpner	Slitt / skade på gummilist:	Venstre foran, Venstre bak
86.2	Lakk / karosseri utvendig	Lakkriper:	Panser, Venstre bakskjerm, Høyre bakskjerm
86.3		Skadet:	Støtfanger foran, Venstre sidekanal, Venstre forskjerm, Høyre bakskjerm
86.13		Lakkslipp/flassing	Bakluke, Støtfanger foran
96.3	Dørtrekk	* Mangler deksel VF	
98.3	Seter	Hull/rift gjennom setetrekk:	Venstre bak
101.3	Bagasjeromstildekning	Mangler:	
104.2	Varseltrekant	Mangler.
