# NAF Bruktbiltest

**Testdato**  
04.07.2025

| <b>Bilmerke</b> | Volkswagen | <b>Motorstørrelse</b> | cm <sup>3</sup> |
| <b>Registreringsnr.</b> | EK45649 | <b>Drivstofftype</b> | Elektrisk |

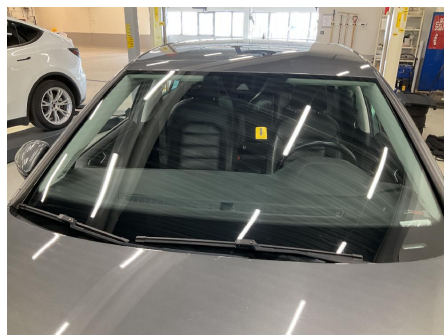
**3. Frontrute**

| Ref.Id | Opplysning | Resultat | Beskrivelse |
|---|---|---|---|
| 81.9 | Frontrute | Noe steinsprut | |

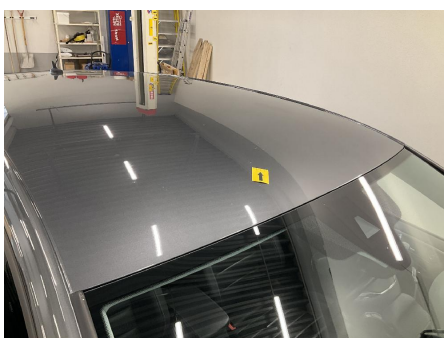
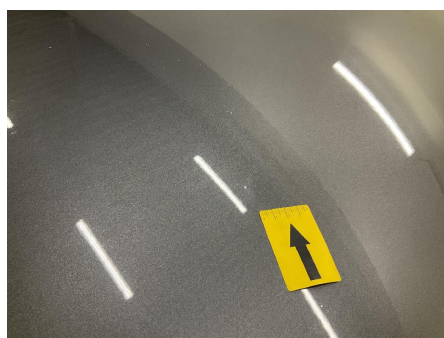
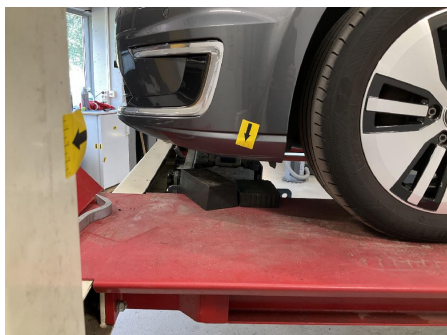
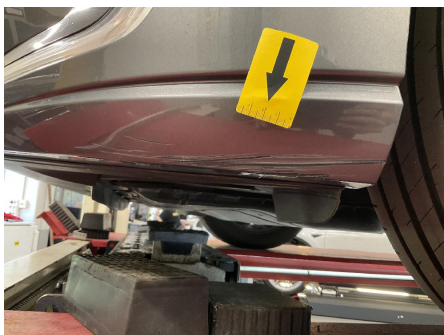
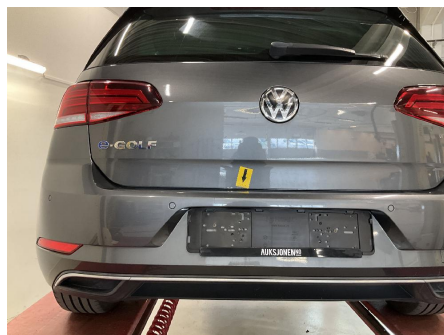
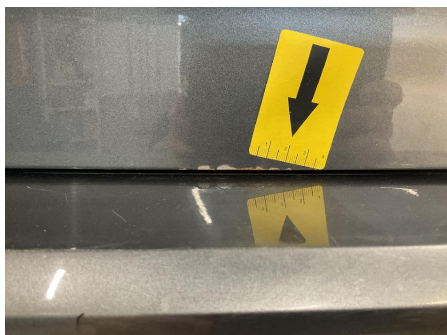
| Ref.Id | Opplysning | Resultat | Beskrivelse |
|---|---|---|---|
| 86.17 | Lakk / karosseri utvendig | Lakkriper: | Støtfanger foran |
| 86.19 | | Småbulker: | Høyre bakdør |
| 86.21 | | Steinsprut: | Panser, Tak |
