# NAF Bruktbiltest

**Testdato**  
04.06.2025

| <b>Bilmerke</b> | Dangel | <b>Motorstørrelse</b> | 1997 cm <sup>3</sup> |
| <b>Modell</b> | EXPERT 4X4 | <b>Motoreffekt</b> | 110 kW |

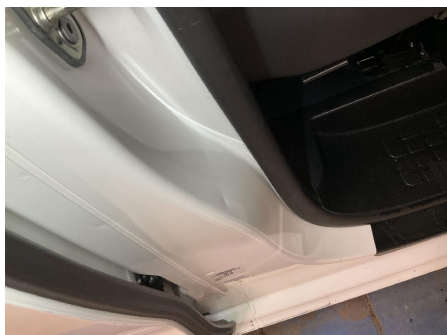
**1. Døråpning**

| Ref.Id | Repareres | Resultat | Beskrivelse |
|---|---|---|---|
| 97.1 | Døråpning | Sår eller skade: | Høyre skyvedør, Høyre fordør |

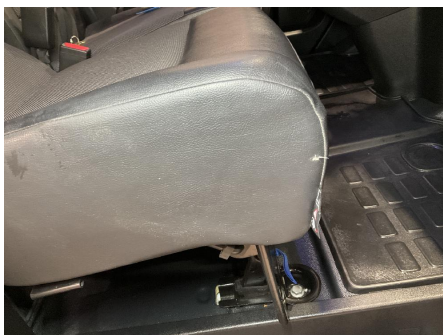
**2. Seter**

| Ref.Id | Repareres | Resultat | Beskrivelse |
|---|---|---|---|
| 98.3 | Seter | Hull/rift gjennom setetrekk: | Høyre foran |

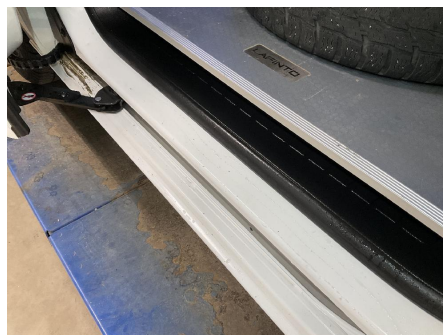
**3. Døråpning**

| Ref.Id | Opplysning | Resultat | Beskrivelse |
|---|---|---|---|
| 97.5 | Døråpning | Sår eller skade: | Venstre skyvedør |

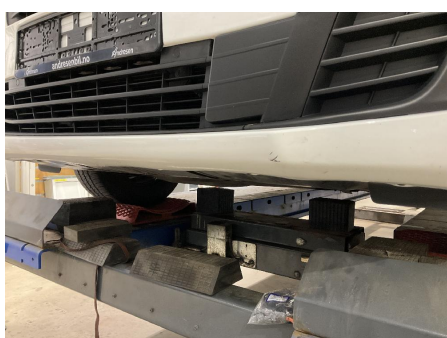
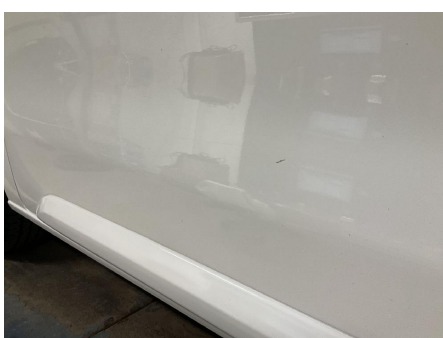
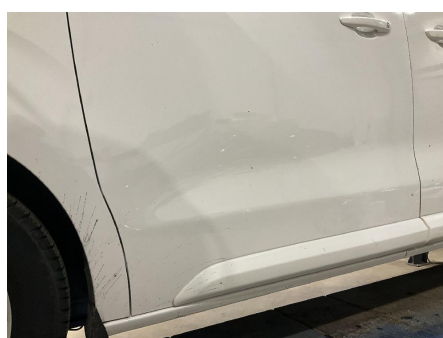
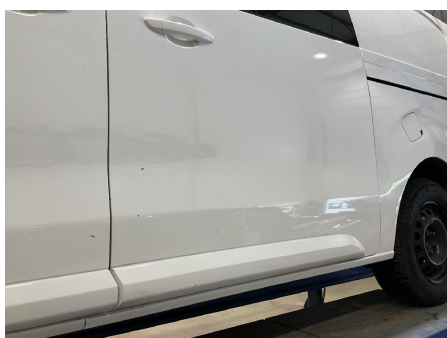
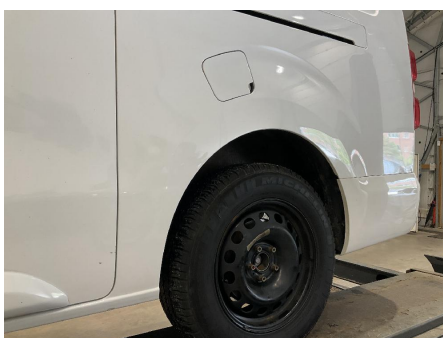
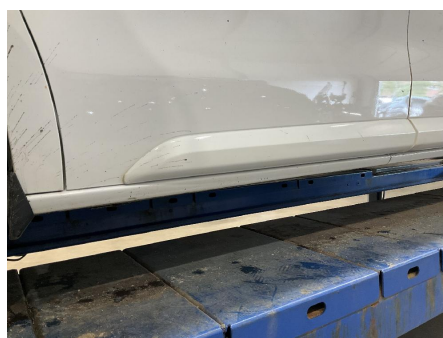
**4. Lakk / karosseri utvendig**

| Ref.Id | Repareres | Resultat | Beskrivelse |
|---|---|---|---|
| 86.3 | Lakk / karosseri utvendig | Lakkriper: | Høyre bakdør |
| 86.12 | | Steinsprut/lakksår | Venstre fordør, Venstre bakdør, Venstre baksjerm, Venstre sidekanal, Støtfanger foran, Tak |

| Ref.Id | Opplysning | Resultat | Beskrivelse |
|---|---|---|---|
| 86.17 | Lakk / karosseri utvendig | Lakkriper: | Bakluke, Støtfanger bak |
| 86.19 | | Småbulker: | Tak, Høyre fordør, Høyre baksjerm |
| 86.21 | | Steinsprut: | Høyre forskjerm, Støtfanger foran, Panser, Høyre baksjerm, Tak, Høyre fordør, Høyre bakdør, Venstre baksjerm |
| 86.25 | | Rustangrep: | Høyre bakdør, Høyre baksjerm |
