# NAF Tilstandssjekk

Testdato  
02.05.2025

| Bilmerke | Volvo | Motorstørrelse | 1969 cm <sup>3</sup> |
| Modell | XC90 | Motoreffekt | 165 kW |

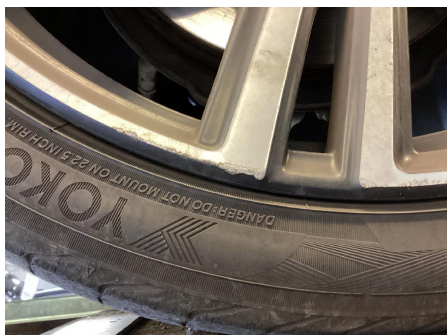
**1. Felg**

| Ref.Id | Repareres | Resultat | Beskrivelse |
|---|---|---|---|
| 31.8 | Felg | Vesentlig ripe / hakk inn til grunnmaterialet: | Venstre foran, Venstre bak, Høyre bak, Høyre foran |
