MAZDA MAZDA3 150 HK MANUELL 2WD

CHASSISNR: JMZBM642611194790

OPPSUMMERT STATUS PÅ KJØRETØY

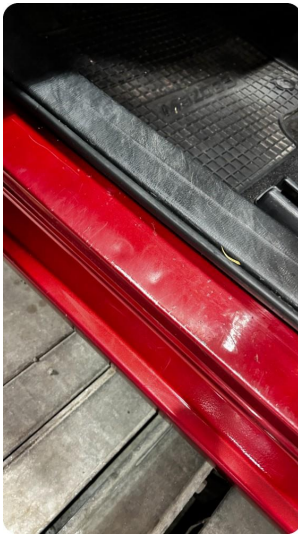
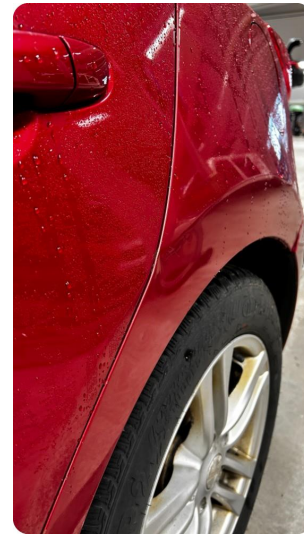
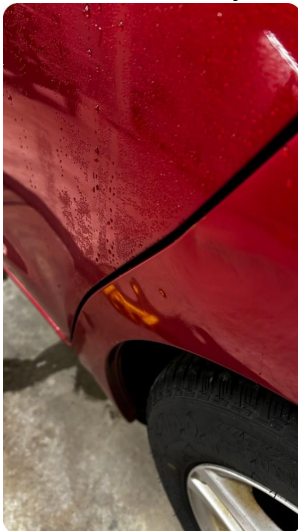
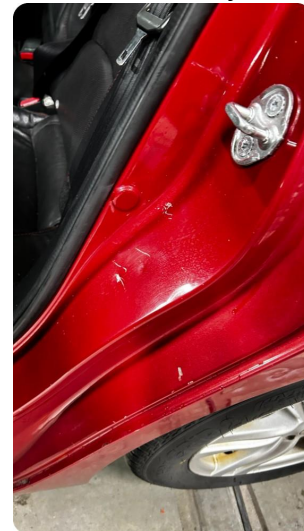
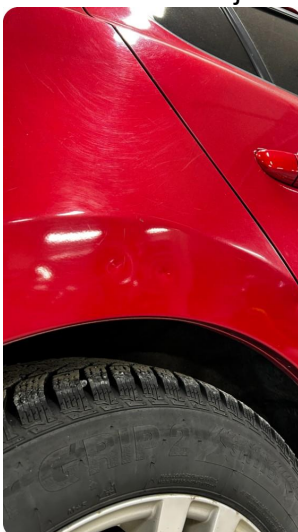
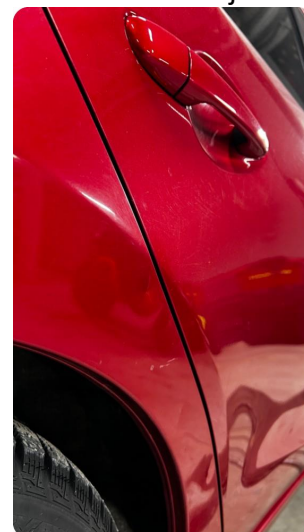
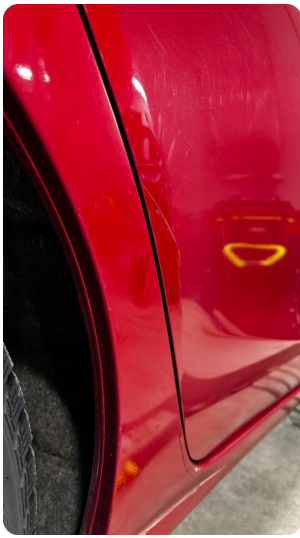
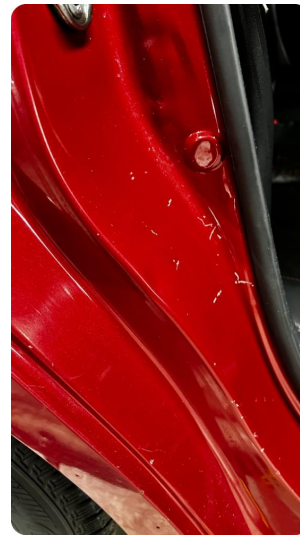
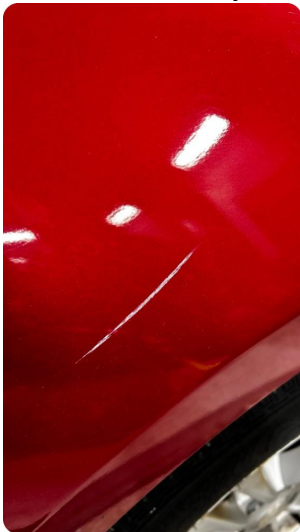
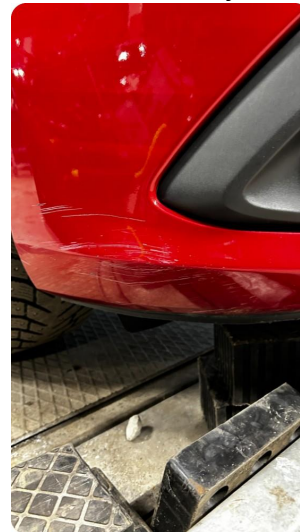
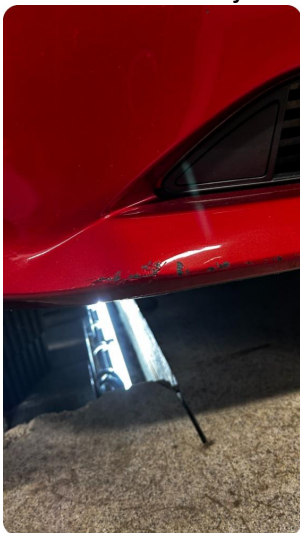
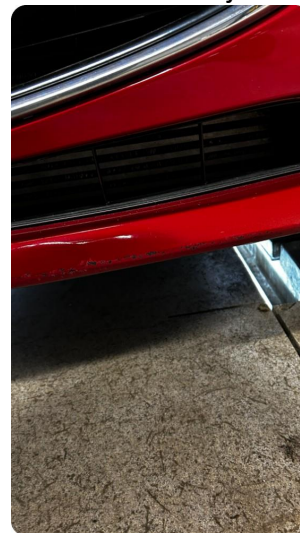
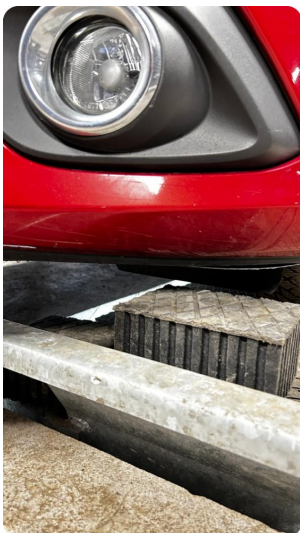
PUNKT	BESKRIVELSE	PLASSERING
Assistentsystemer og diagnose		
1.1 Diagnose	Feilkoder. Feilkoder relatert til lavt 12v batterinivå.	
Eksteriør		
2.1 Lakk	Noen riper og småbulker. Noe mer enn normal brukslitasje.	
Lys

2.1 Noen riper og småbulker
Noe mer enn normal brukslitasje.

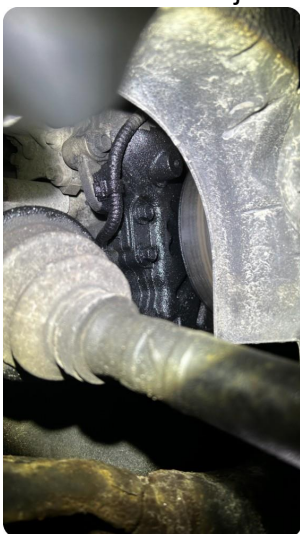
4.3 Service	Finner ikke dato for siste service, kun 80% resterende oljekvalitet.	
4.4 Motor	Svetter. Toppdeksel, vaskes.	
4.5 Motor	Oljelekkasje i forkant. Tetning veivaksel.	
Hjuloppheng/styring

4.5 Oljelekkasje i forkant
Tetning veivaksel.

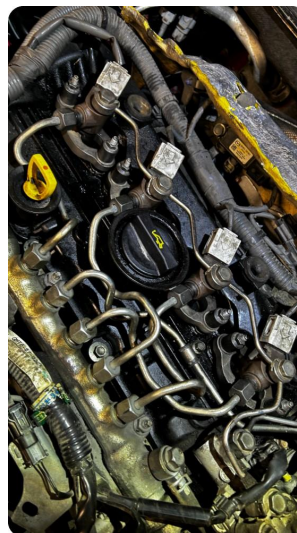
4.4 Svette
Toppdeksel, vaskes.

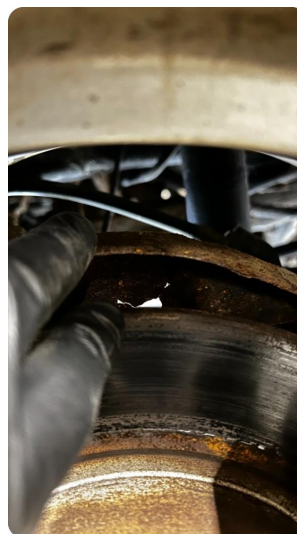
6.3 Bremseskjold -	Gjennomrustet. Aksel 2, fjernes sammen med bremsebytte.	begge bak
Interiør		
7.1 Ratt	Unormalt skittent.

6.3 Gjennomrustet
Aksel 2, fjernes sammen med bremsebytte.

5.1 Hjullager -	Ulyd. Aksel 2	høyre bak
5.2 Fjærer/støtdemper -	Knekt fjær. Aksel 2	begge bak
Bremseser		
6.1 Bremsevæske	For lavt kokepunkt.	
6.2 Skiver -	Mer enn 25% rust. Bytte bremseskiver og klosser aksel 2.	bak
