## BR57422 - 2007 Volvo XC70 Stasjonsvogn

## KOMMENTARER

## BILDER

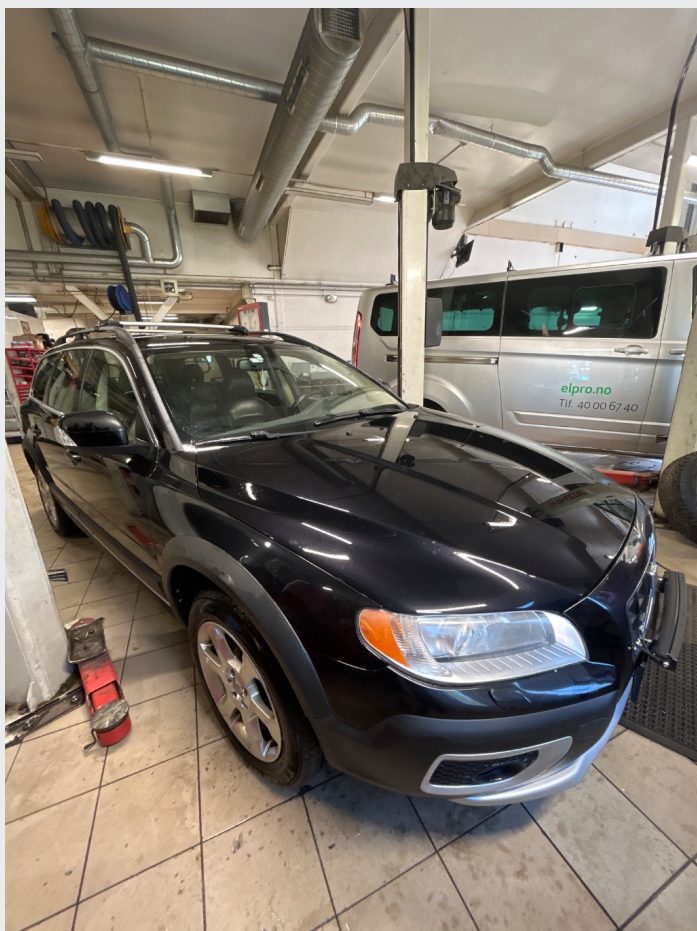
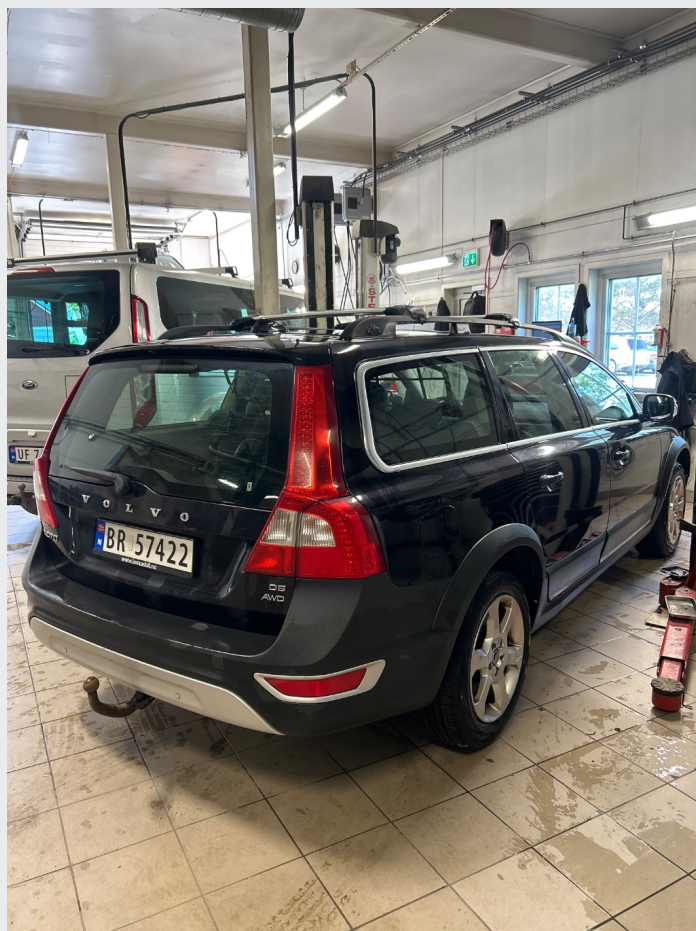
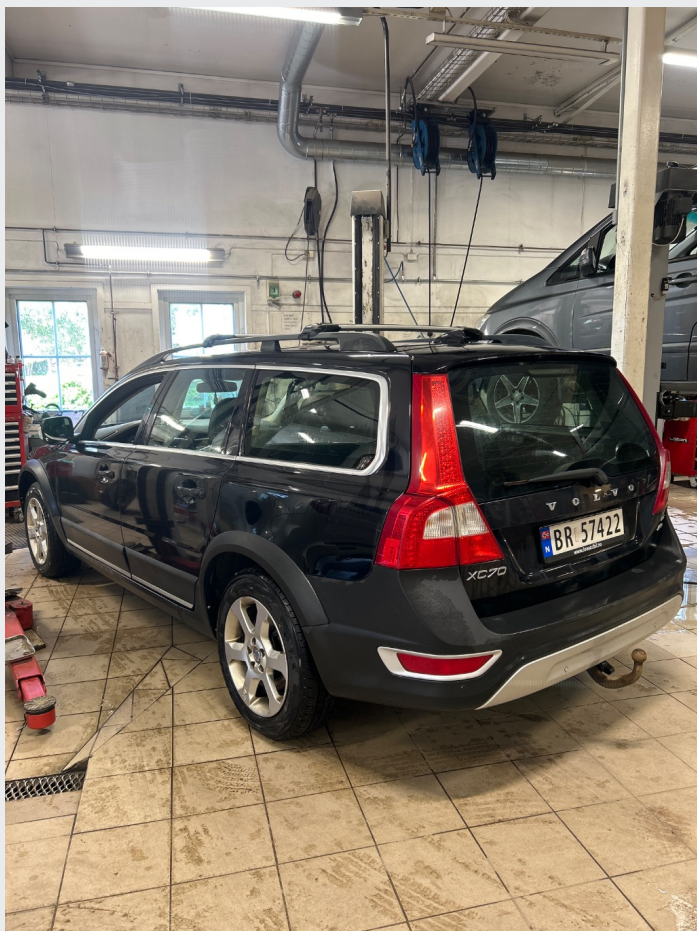
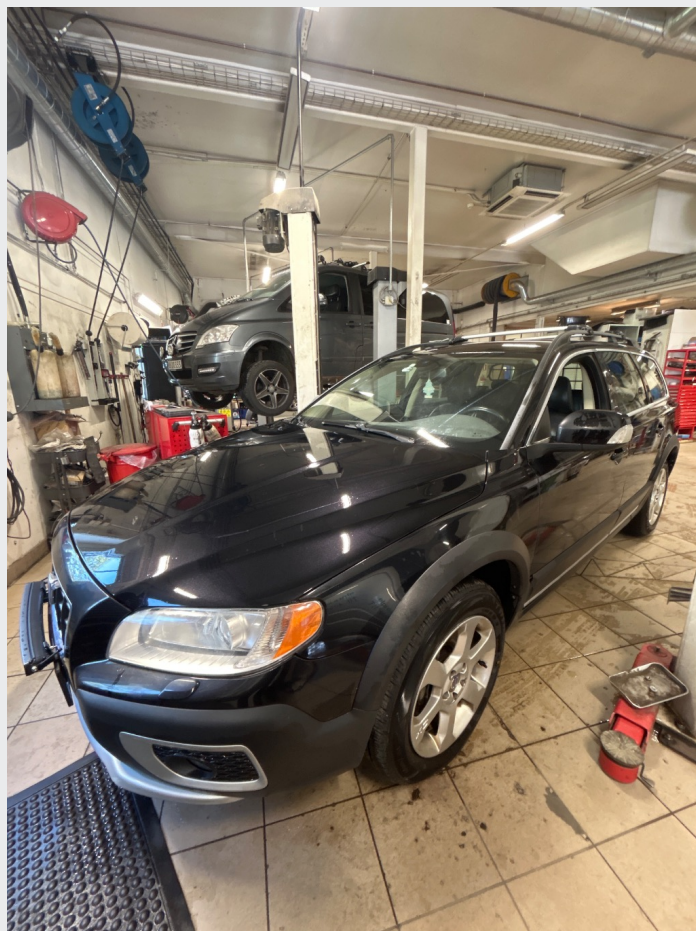
2.1 Oversiktsbilder av bilen

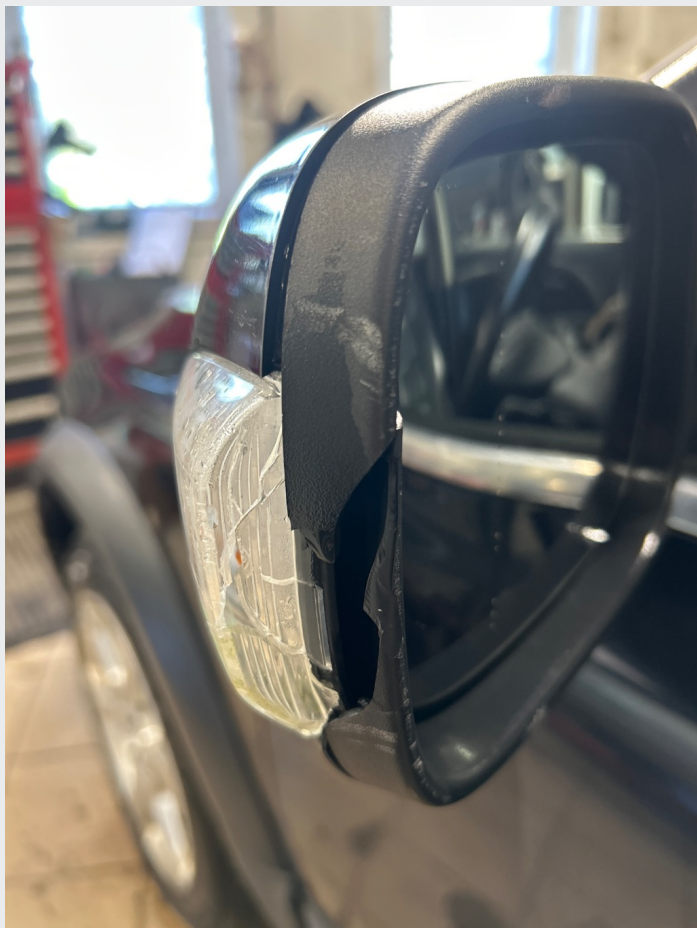
2.12 Sprekk i speildeksel venstre side

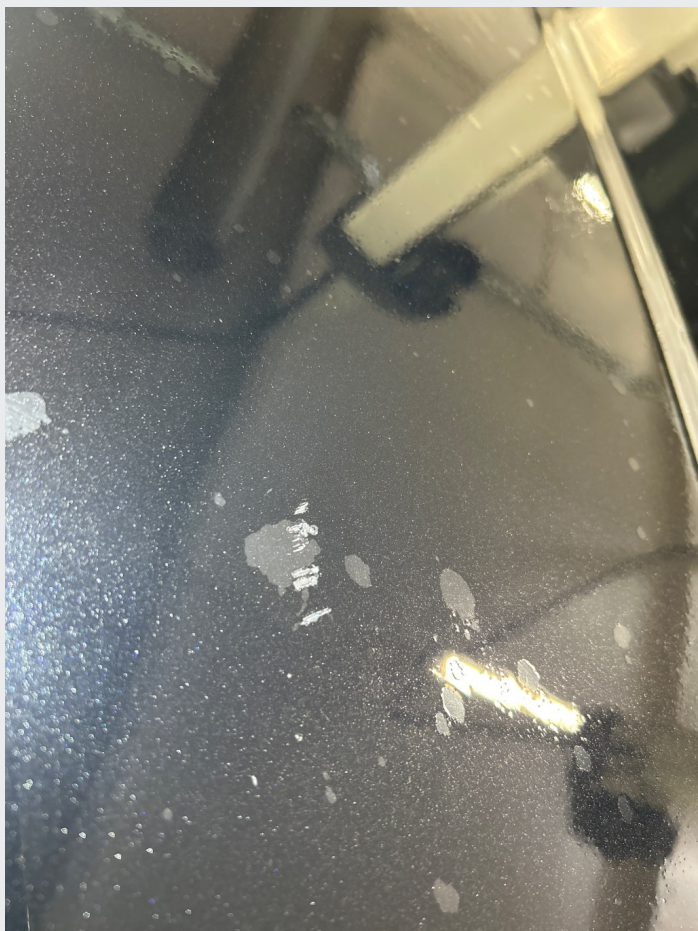
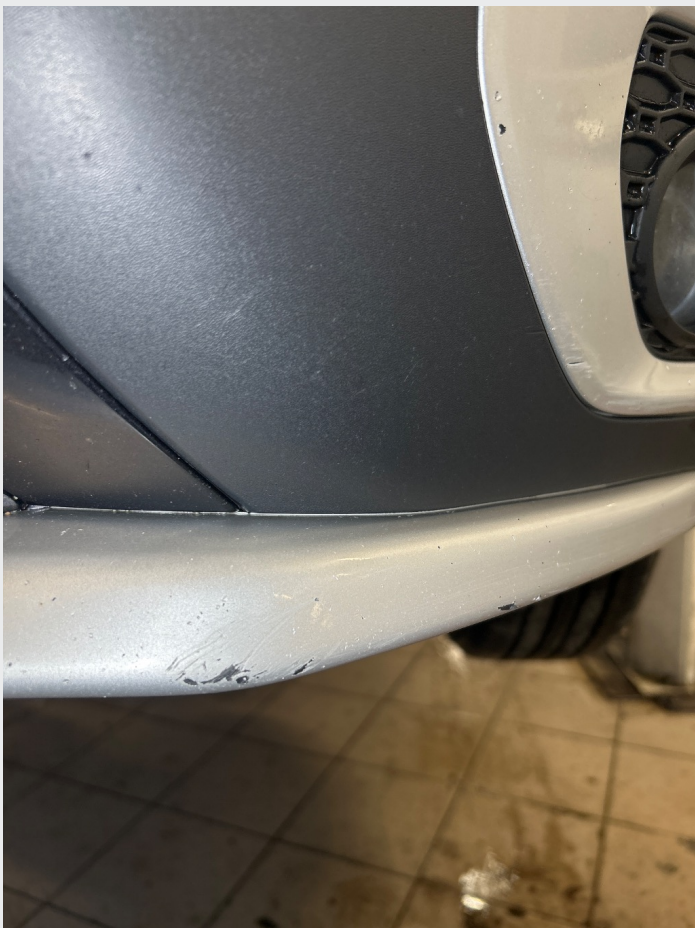
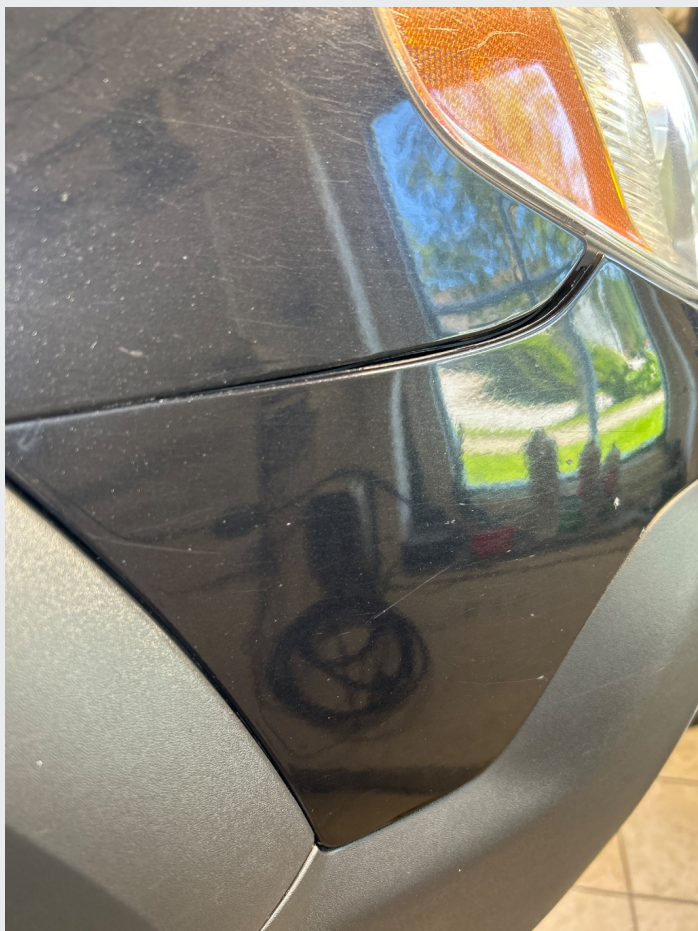
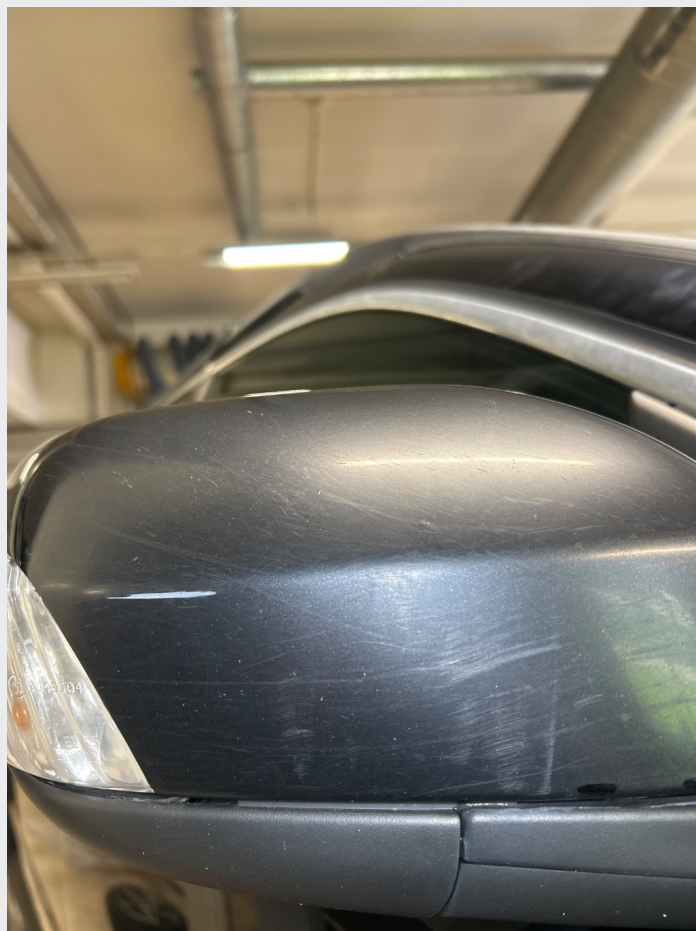
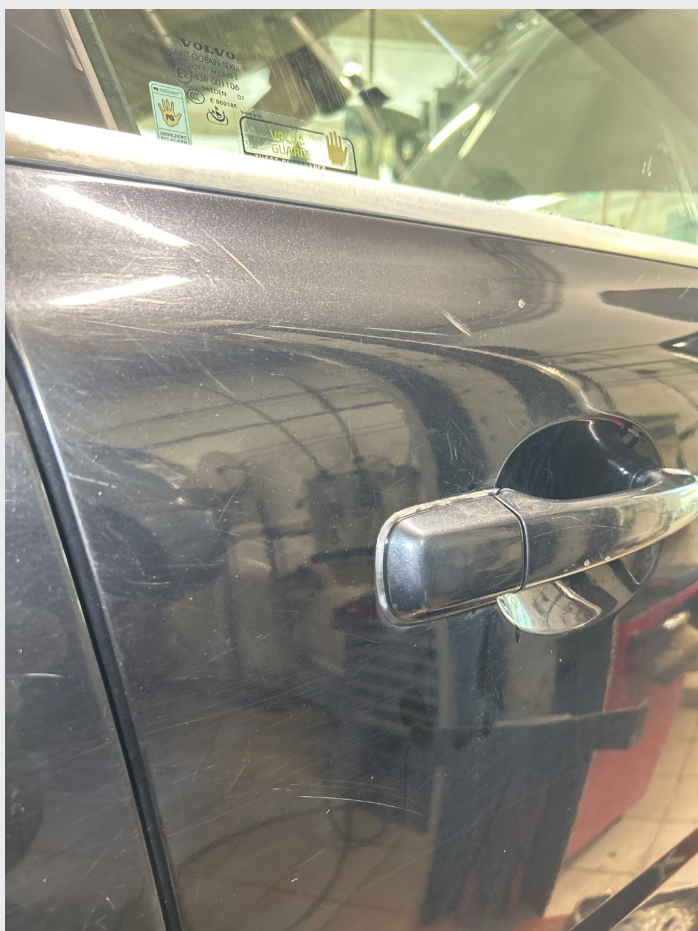
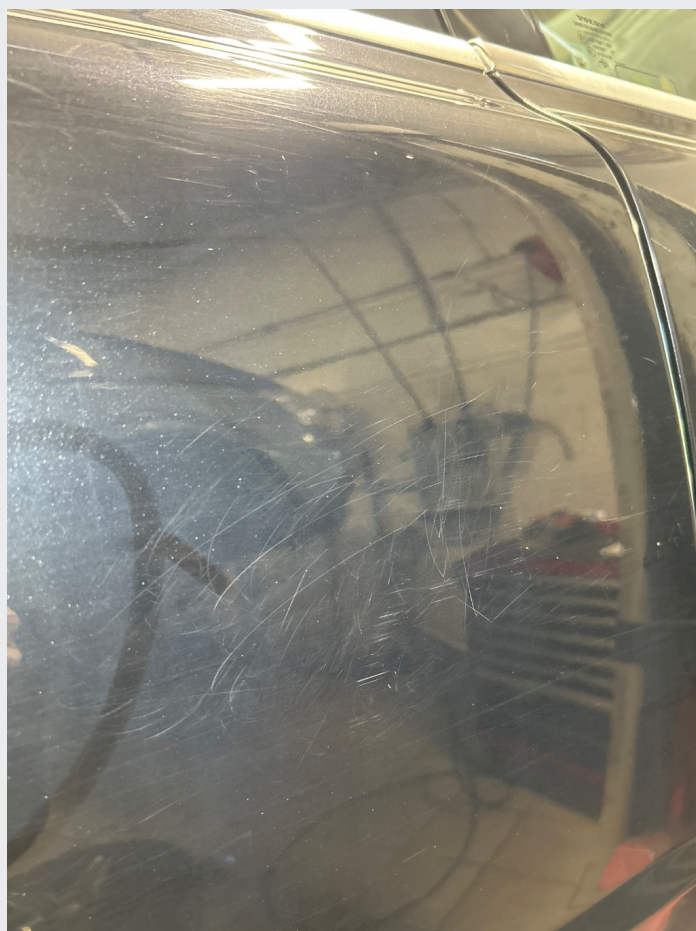
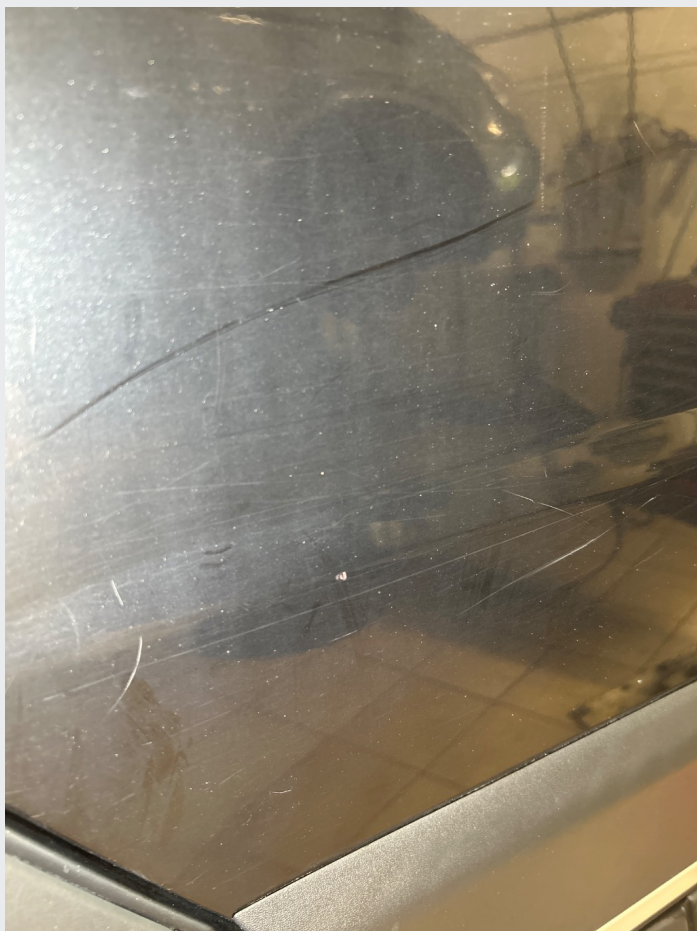
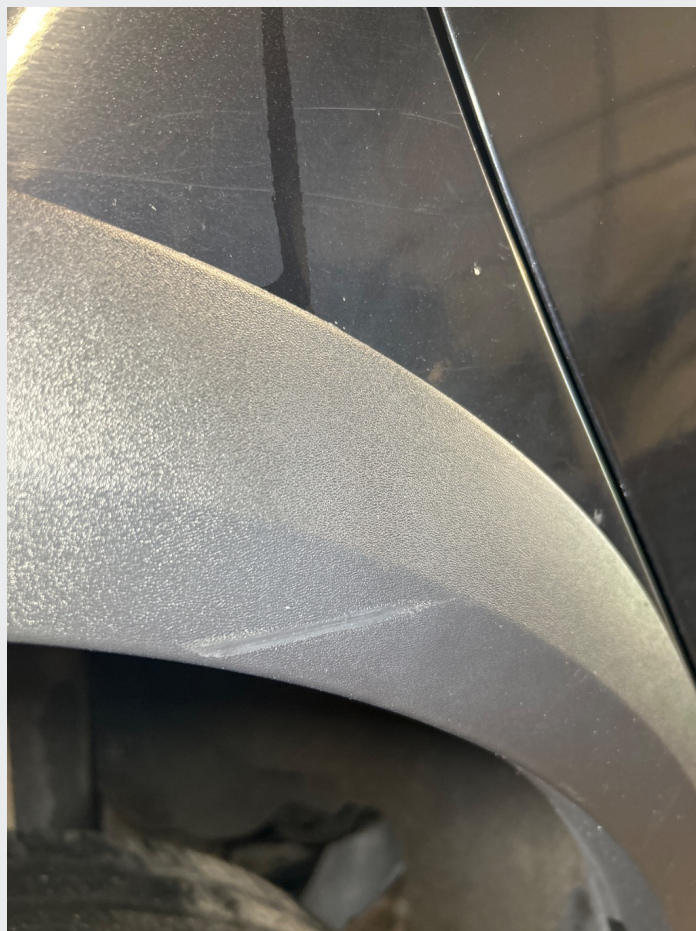
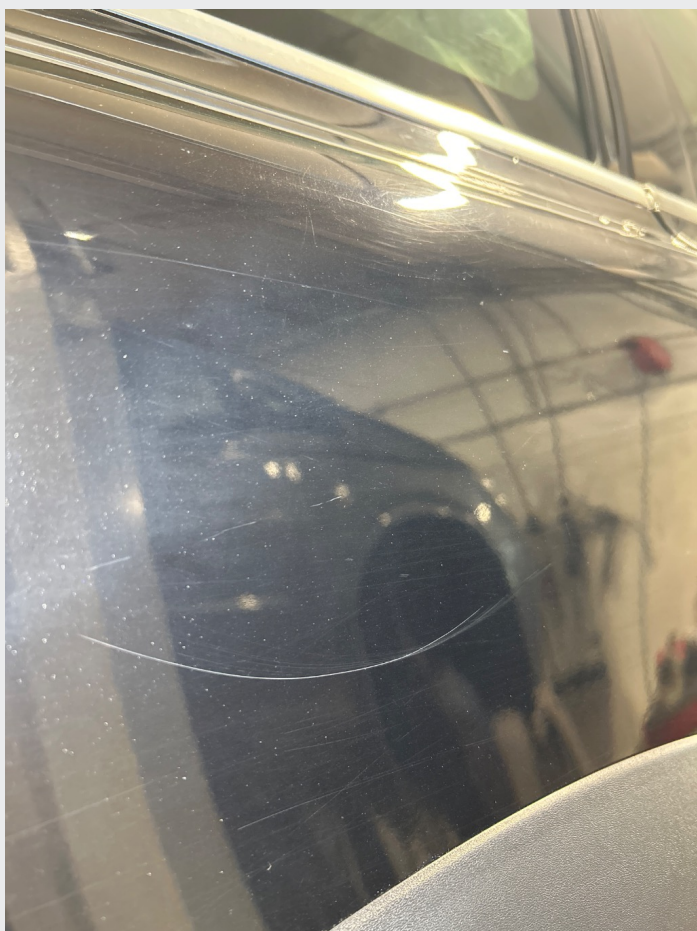
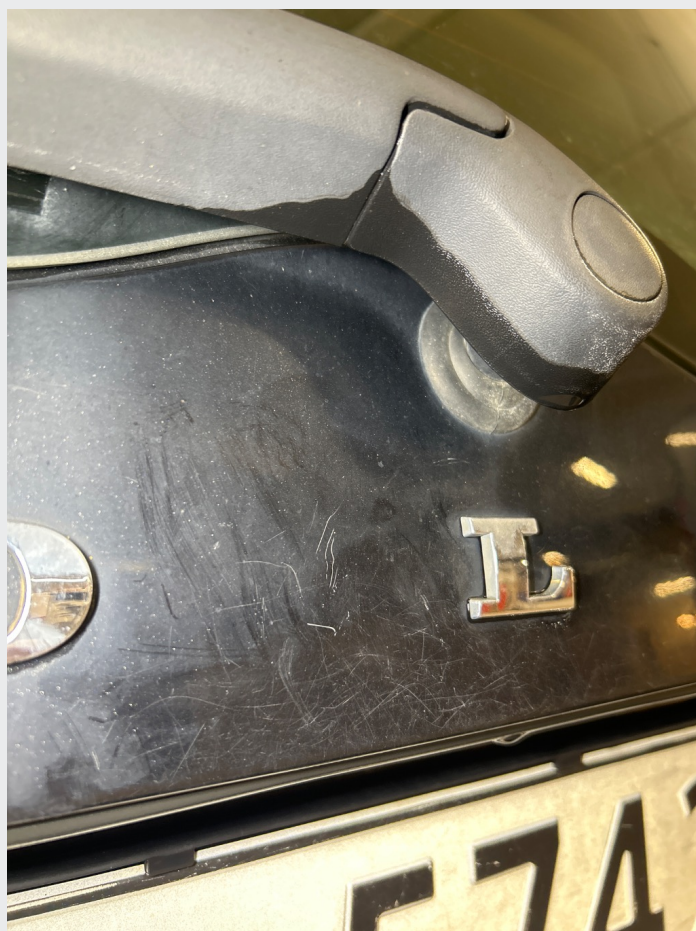
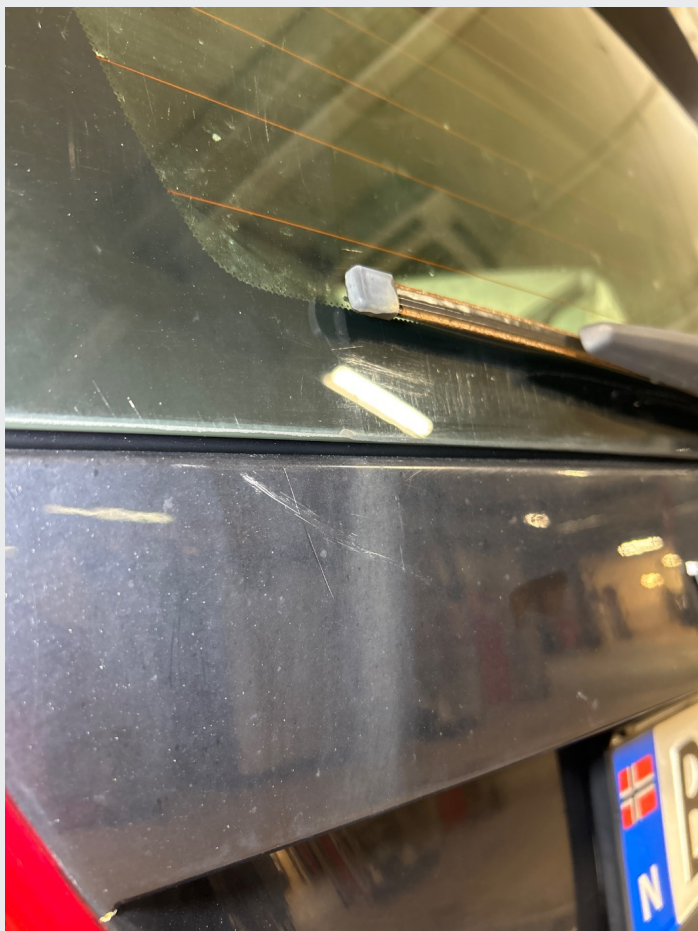
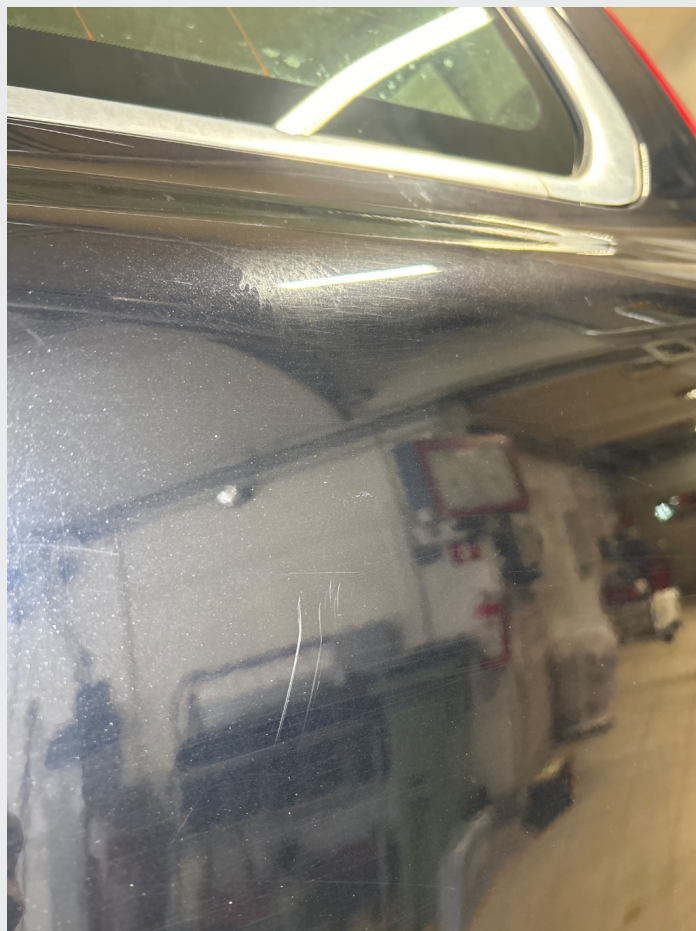
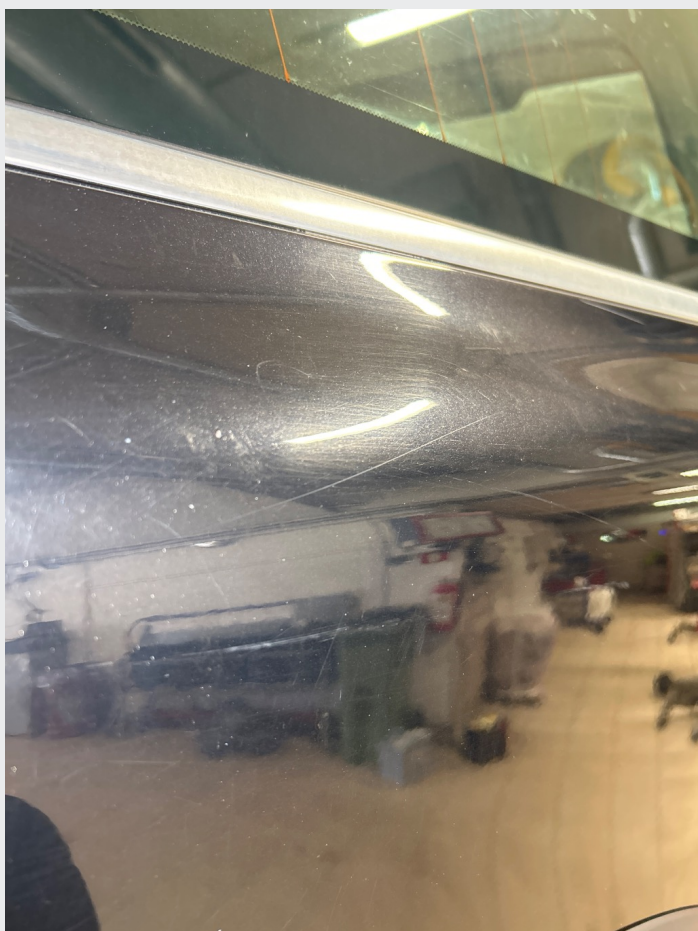
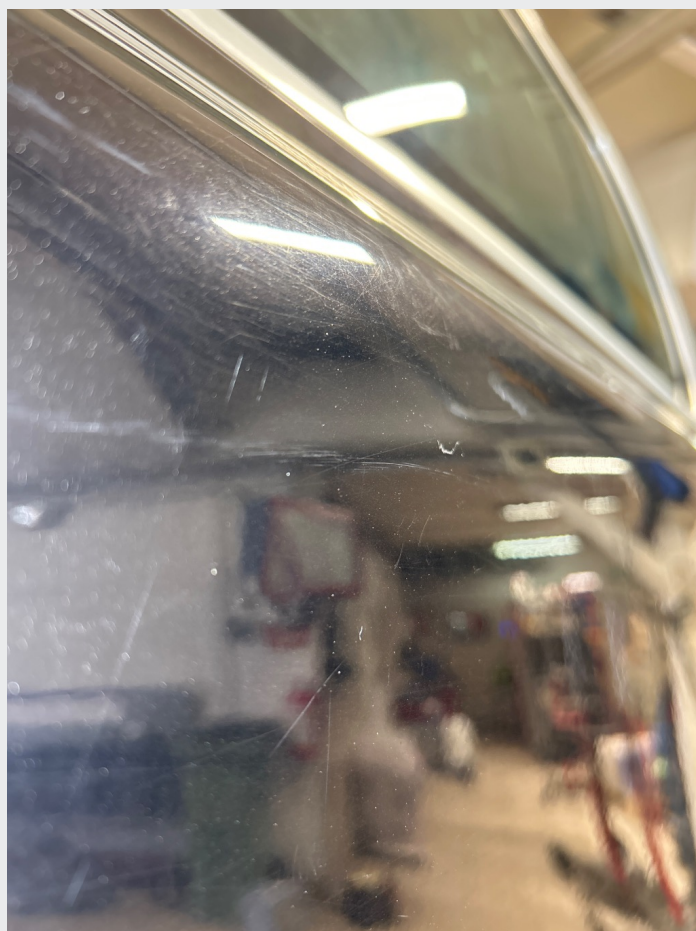
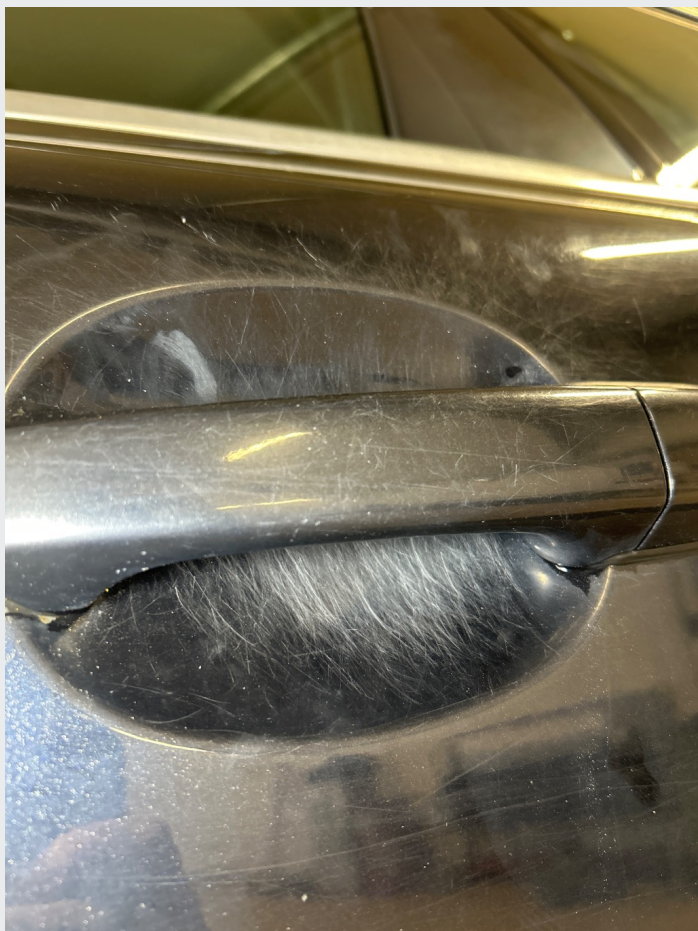
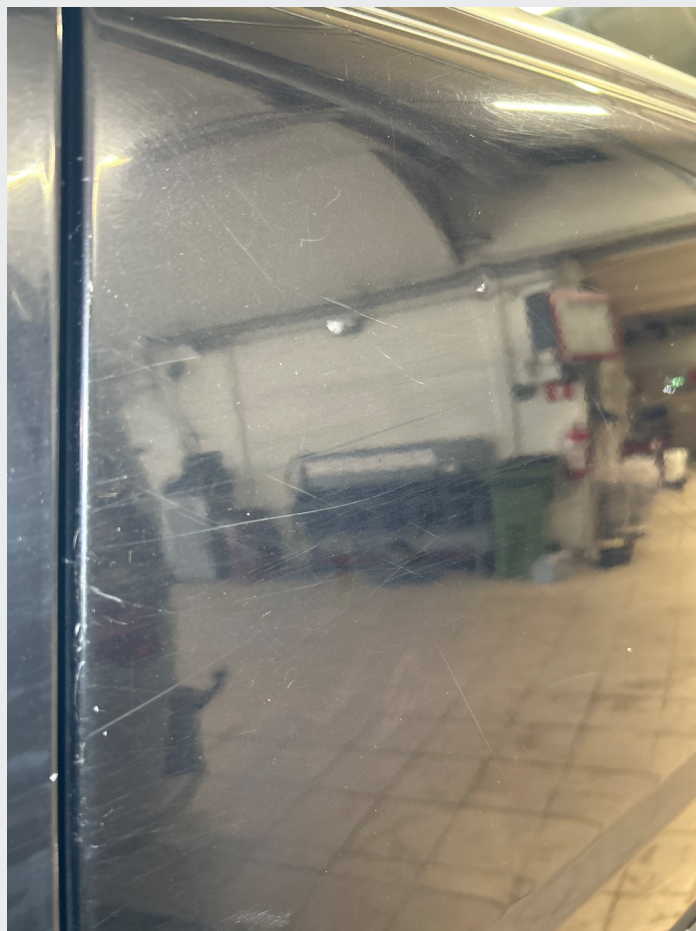
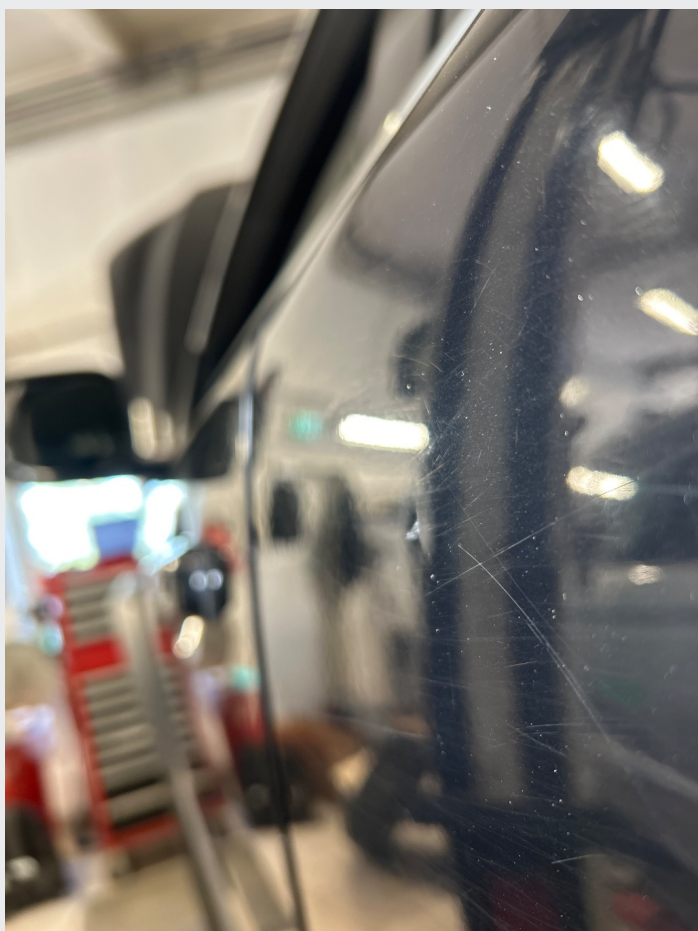
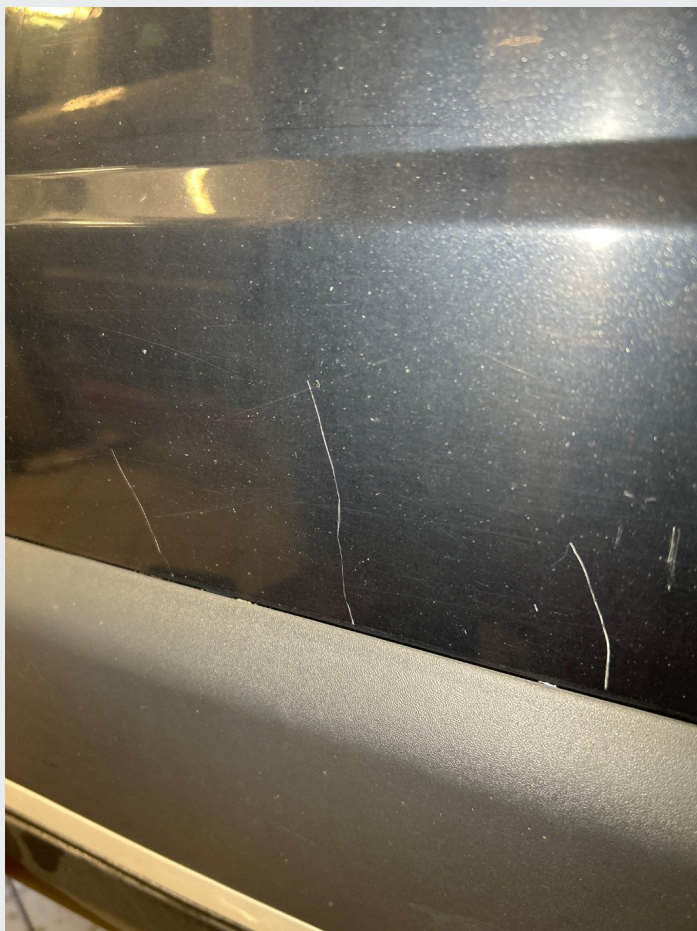
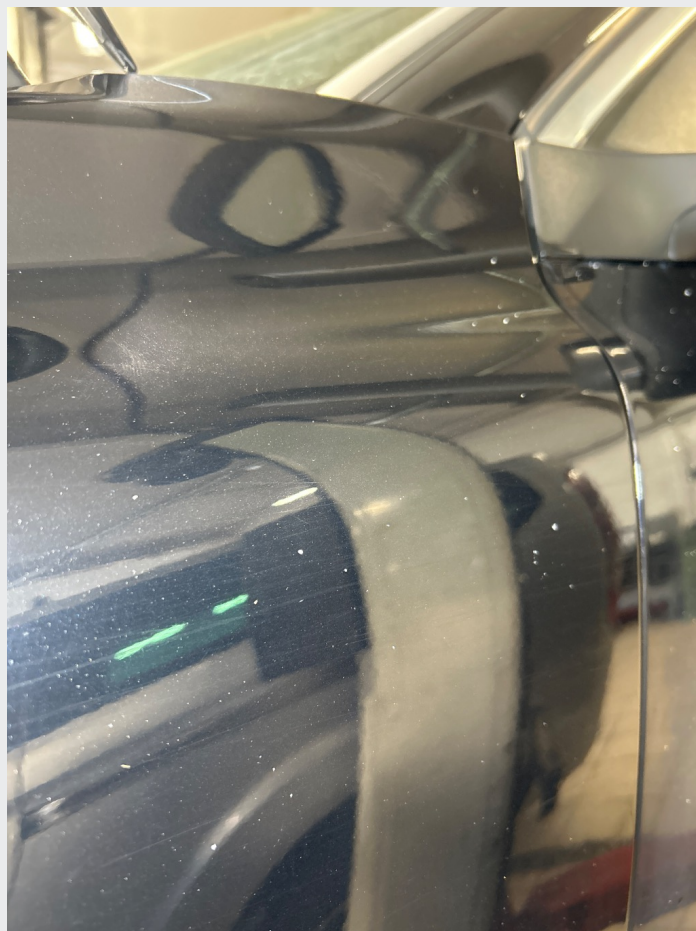
- 2.1 Eksteriør - Lakk - Oversiktsbilder av bilen
- 2.1 Eksteriør - Lakk - En del riper, småbulker og steinsprut rundt om
- 2.2 Eksteriør - Antirustbehandling/under bil - Rust finnes

2.1 En del riper, småbulker og steinsprut rundt om

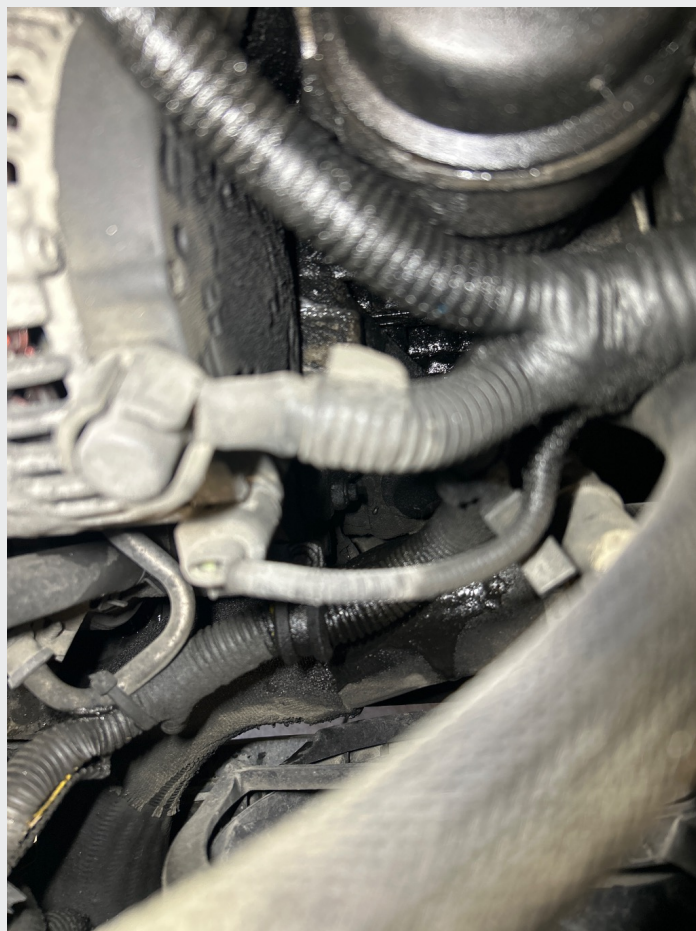
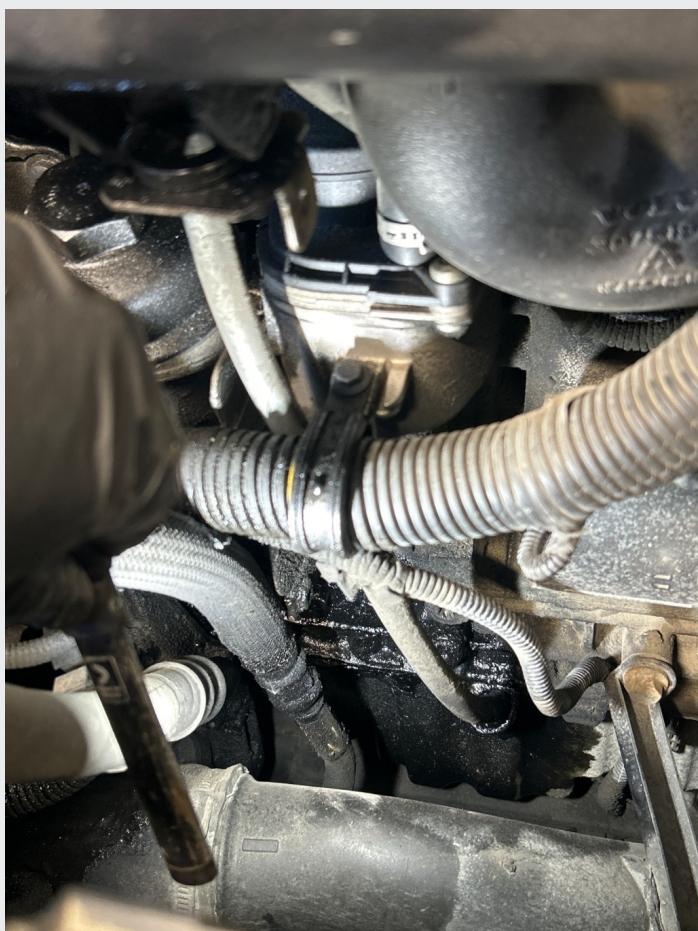
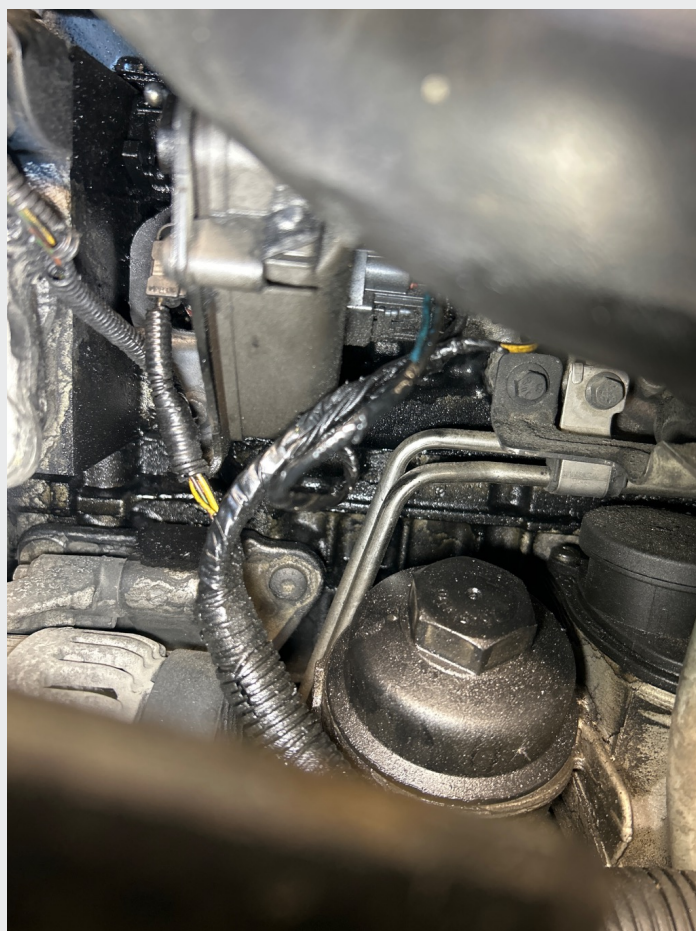
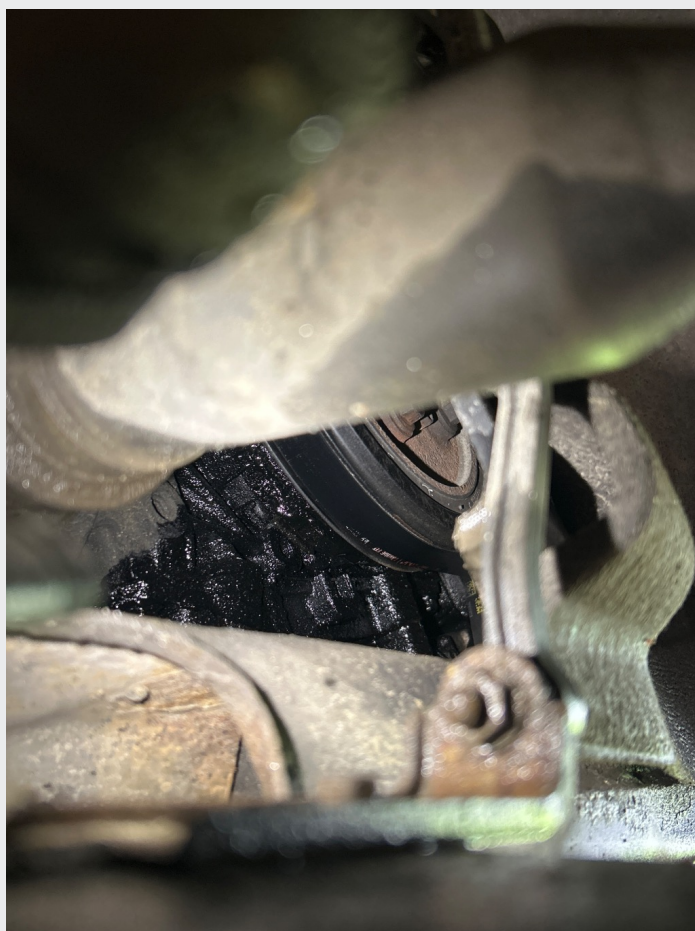
- 5.11 Motor - Service - Svetteing motor
- 5.11 Motor - Service - Servicehefte. Service ikke fulgt iht. fabrikantens anbefalinger
- 7.2 Gir og drivlinje - Differensial funksjon - Svetting simmering ut begge drivaksler

5.11 Svetting motor

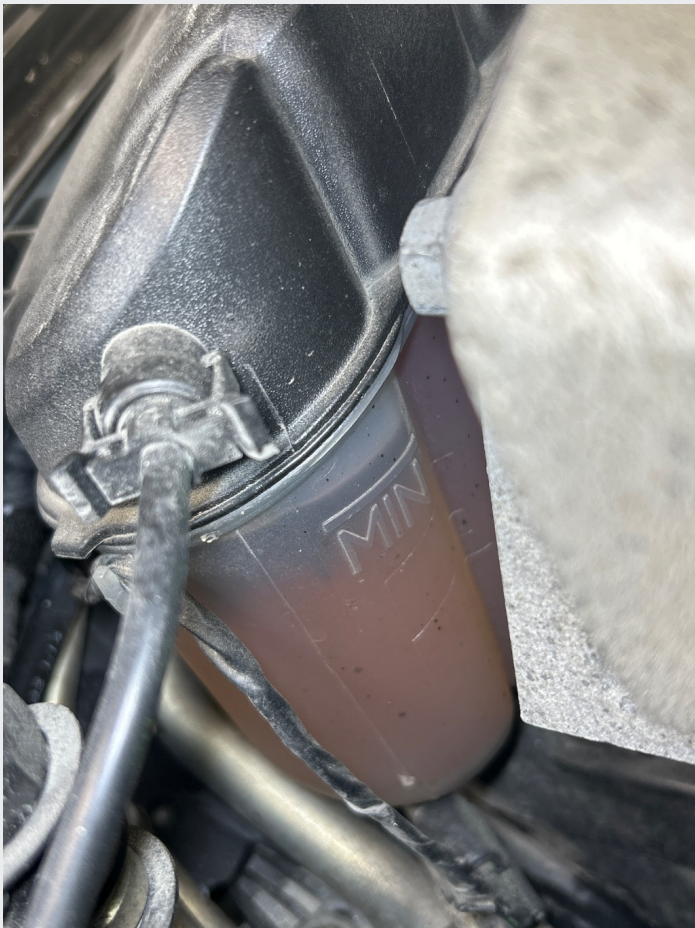
- 5.1 Motor - Avlesning av feilkoder - Feilkoder lagret i drive
- 5.2 Motor - Batteri - Batteritest
- 5.8 Motor - Kjølesystem/vannpumpe - Kjølevæsknivå på min

5.8 Kjølevæskennivå på min

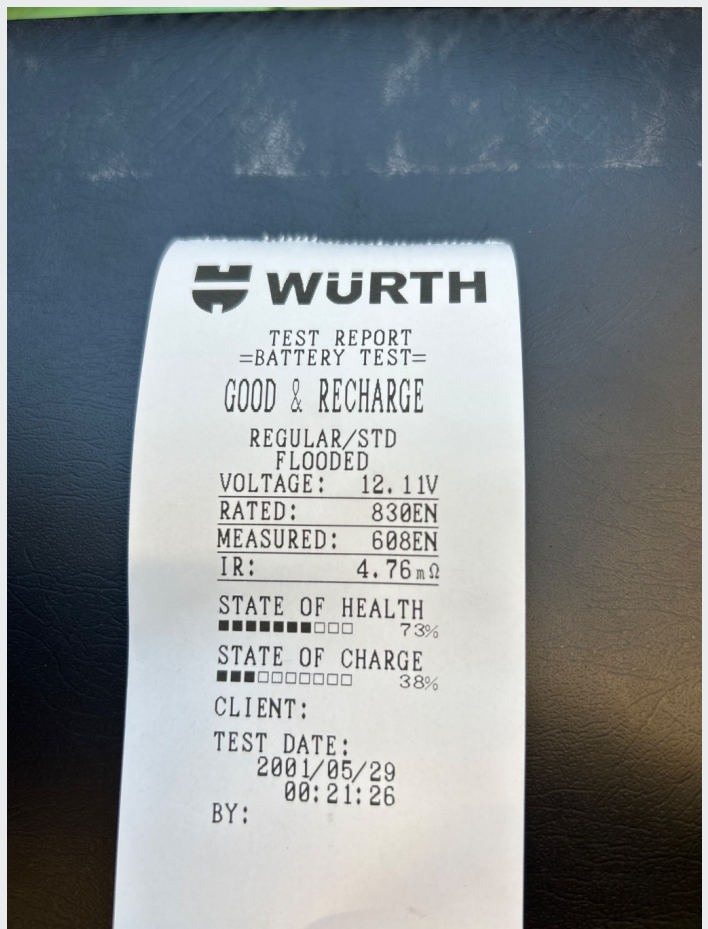
5.2 Batteritest

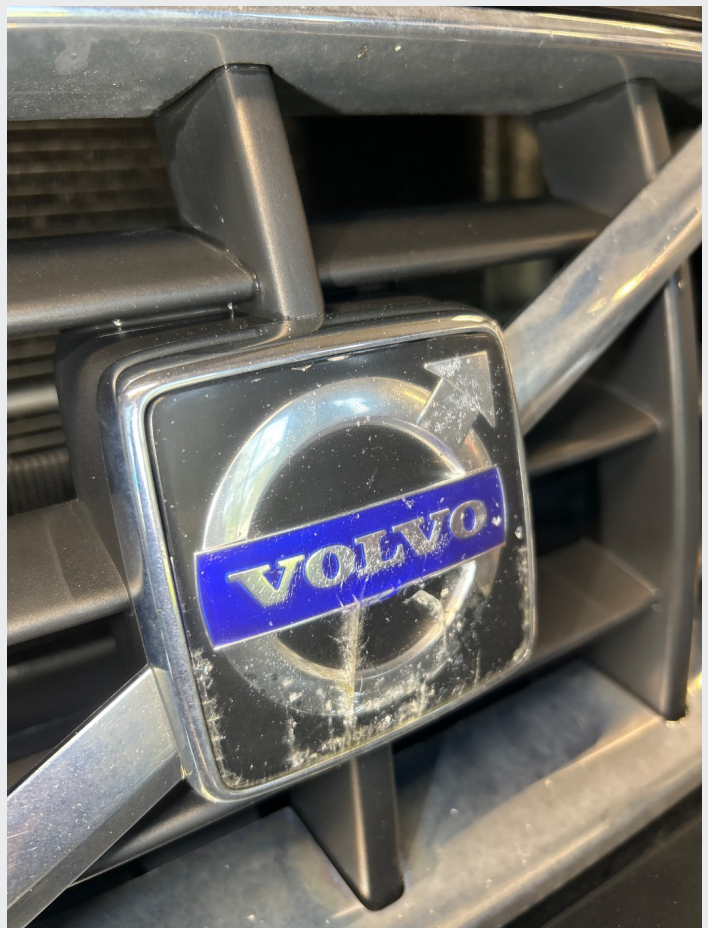
- 2.5 Eksteriør - Dører/bakluke - Åpner til bakluke går ikke tilbake av seg selv, forblir i åpen posisjon
- 2.8 Eksteriør - Støtfanger/grill - Sprekk i «Volvo» merke i grill

2.8 Sprekk i «Volvo» merke i grill

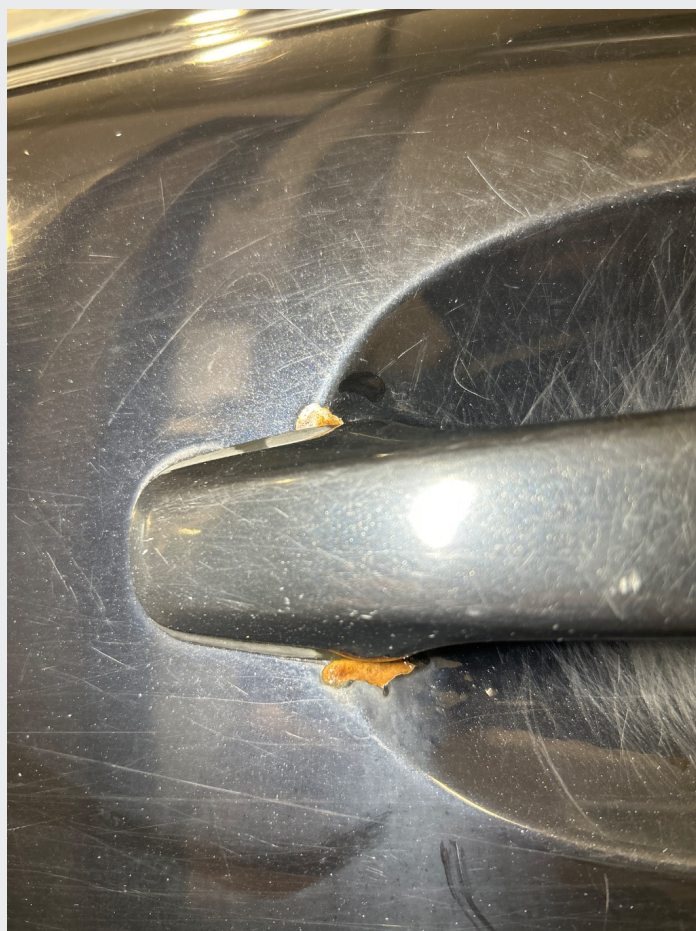
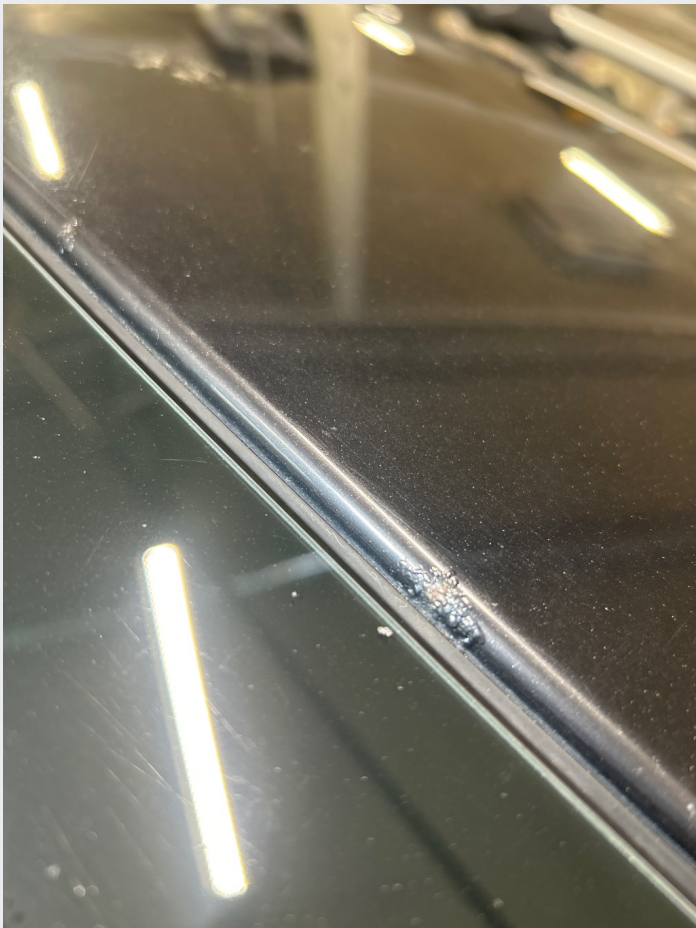
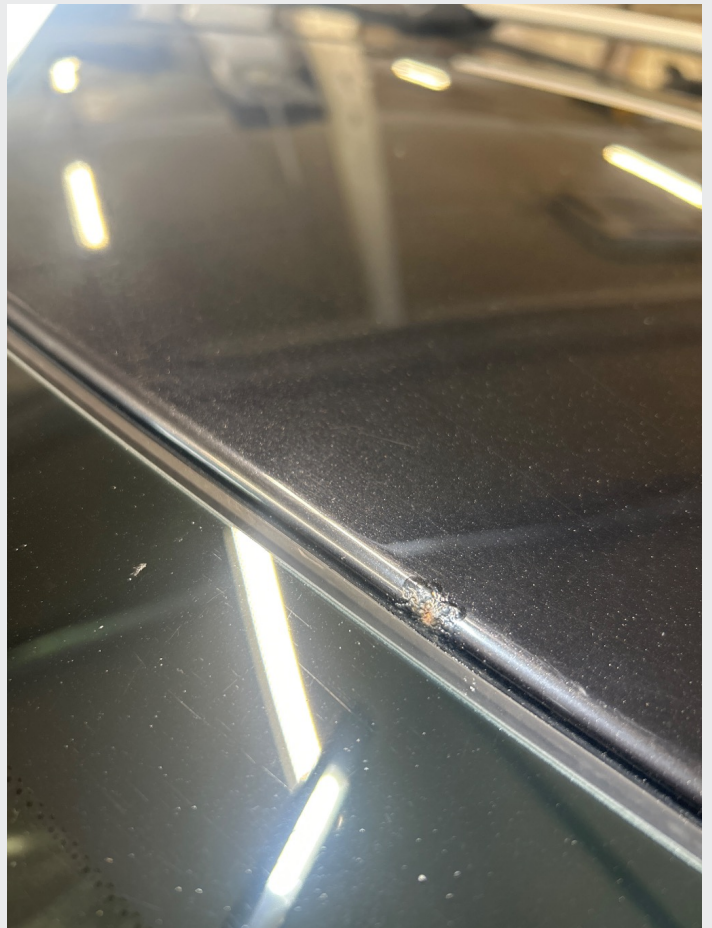
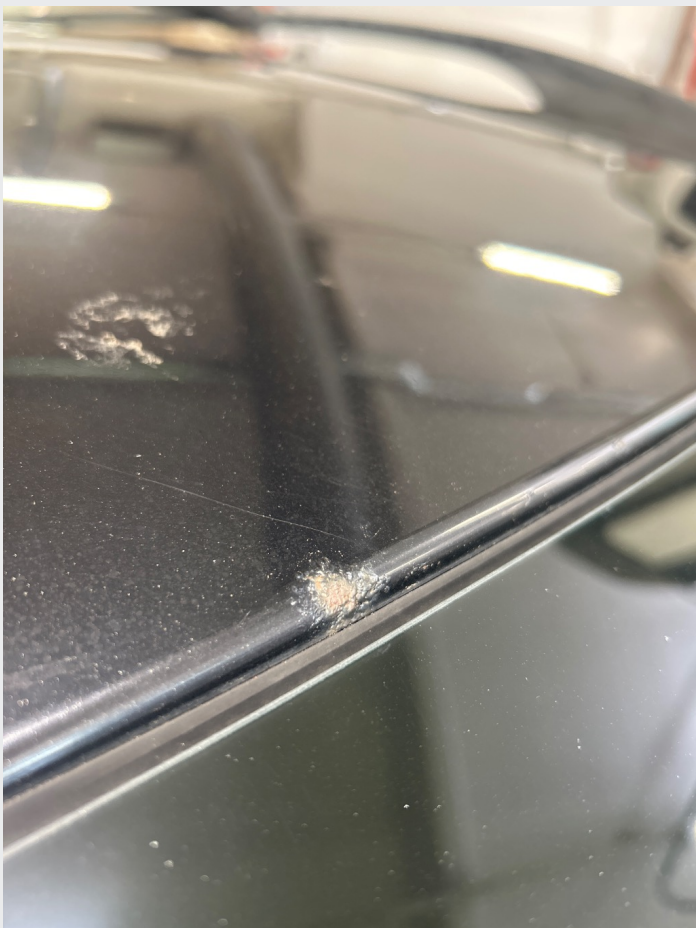
- 2.14 Eksteriør - Rust - Noe rust rundt om i karosseri
- 2.18 Eksteriør - Felger - Noe skade på felger
- 3.4 Utvendig lys - Retningslys - Sprekk og fukt i blinklyslykt i speil venstre side

2.14 Noe rust rundt om i karosseri
