## BR57422 - 2007 Volvo XC70 Stasjonsvogn

## KOMMENTARER

## BILDER

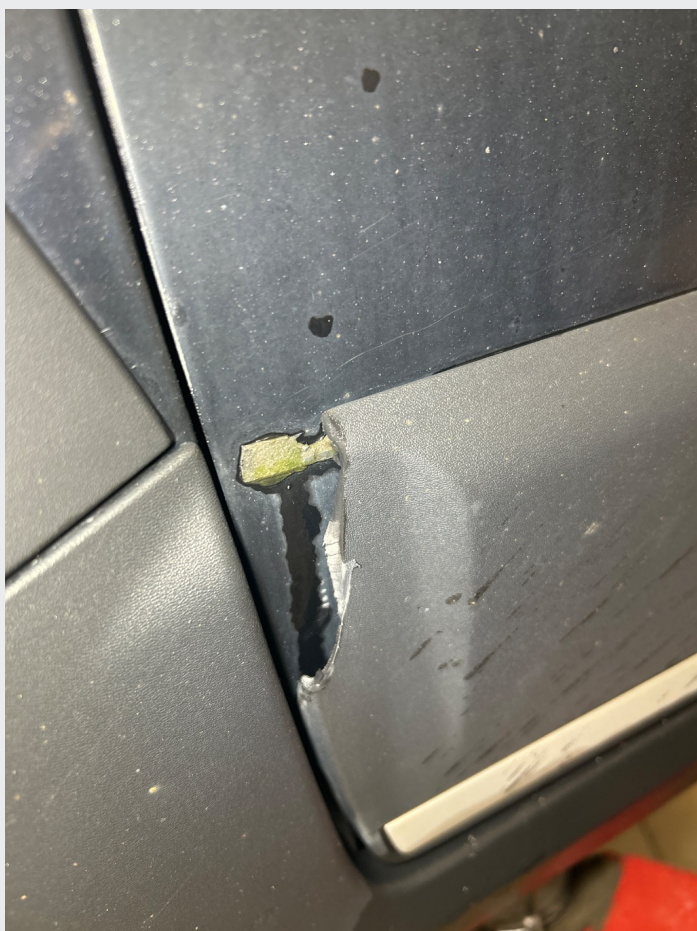
- 2.5 Eksteriør - Dører/bakluke - Dørhåndtak på førerdør er ikke helt som det skal, treg til å få åpnet
- 2.5 Eksteriør - Dører/bakluke - Sprukket deksel på førerdør

2.5 Sprukket deksel på førerdør

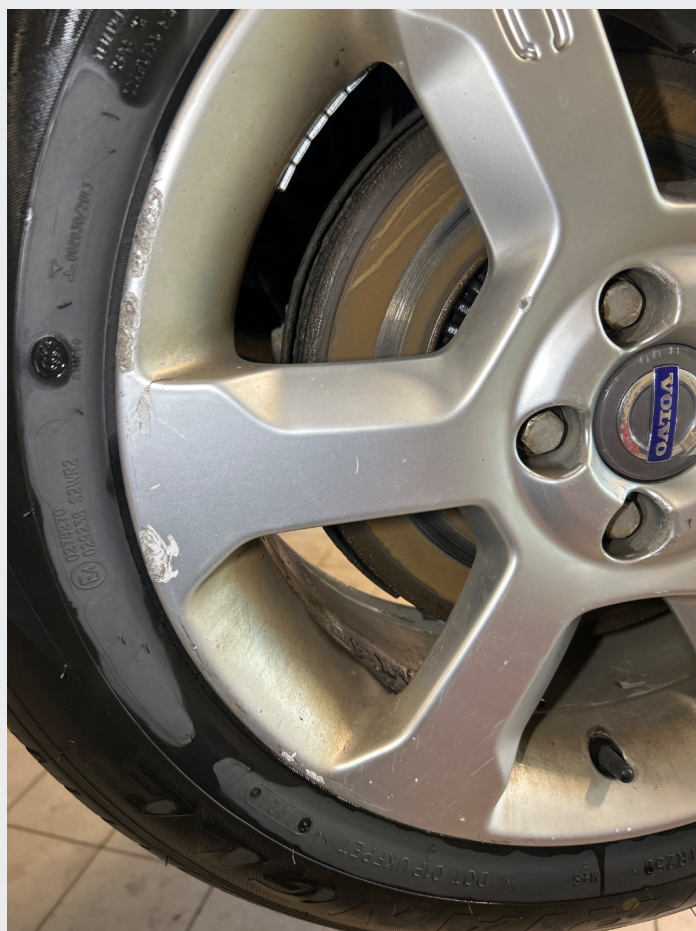
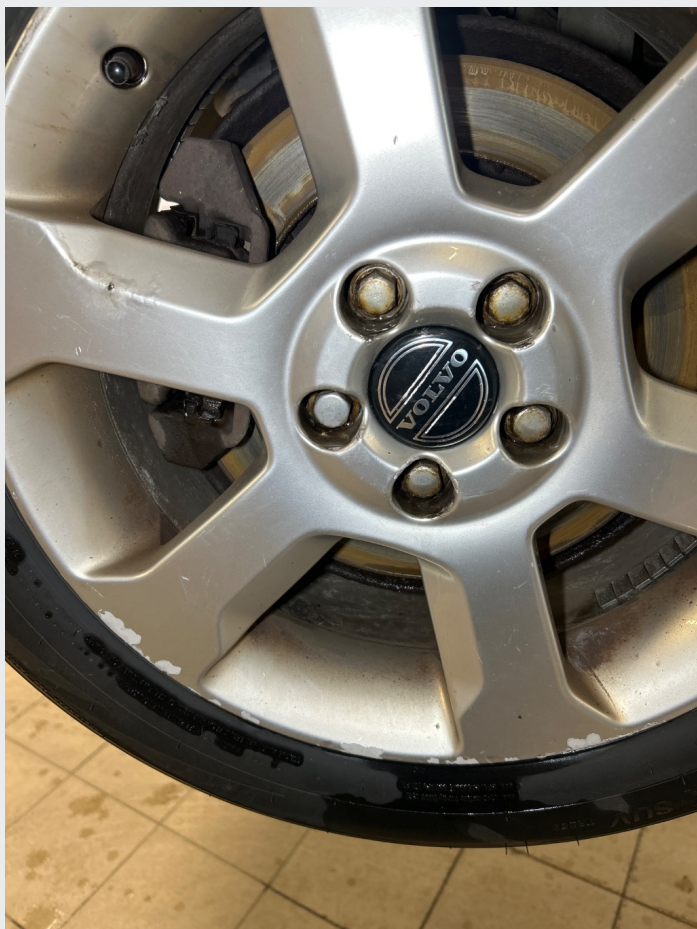
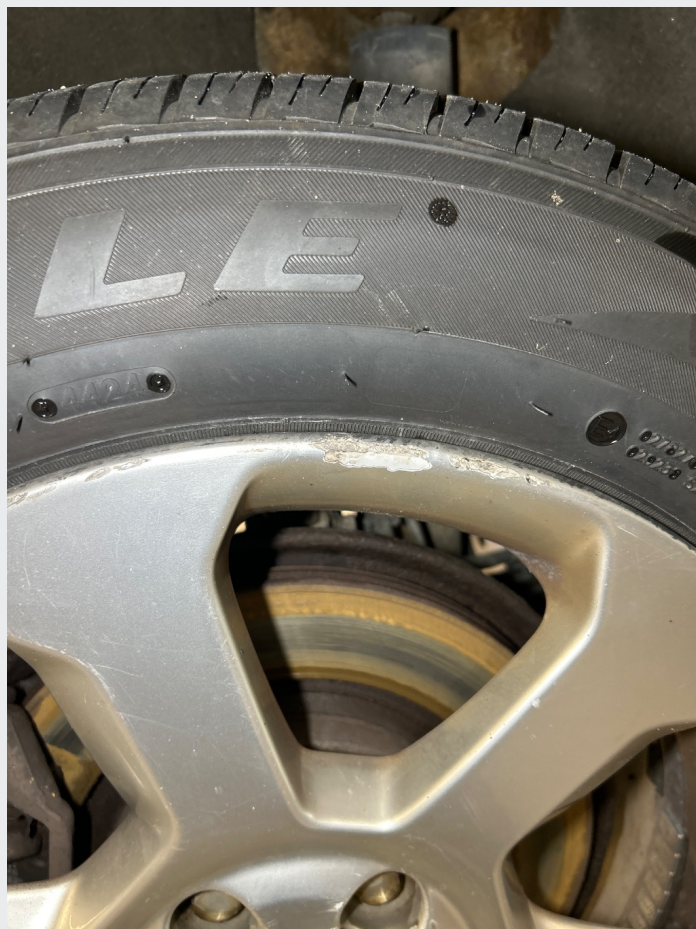
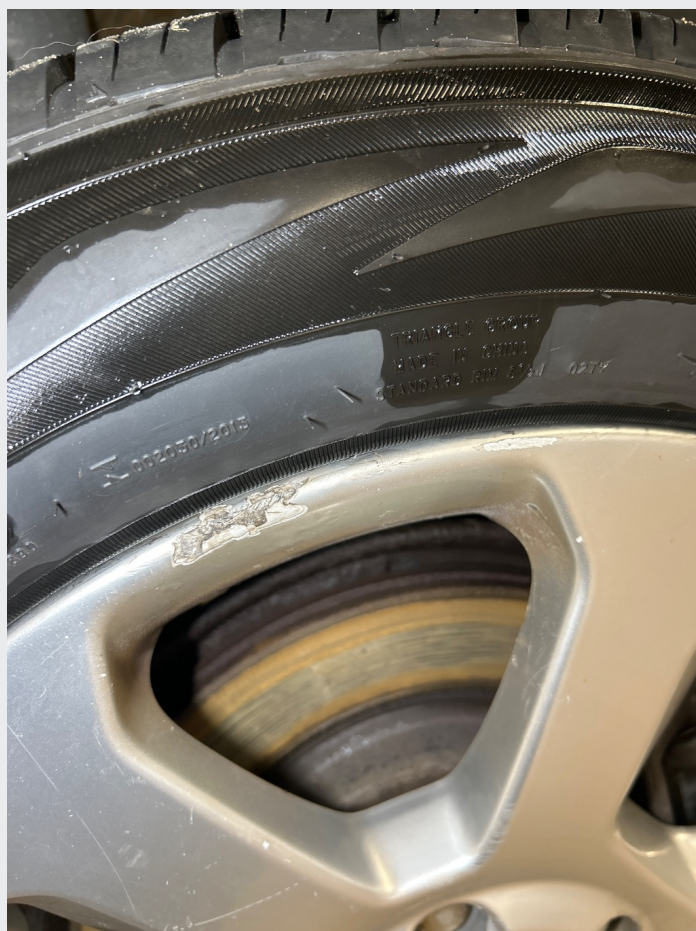
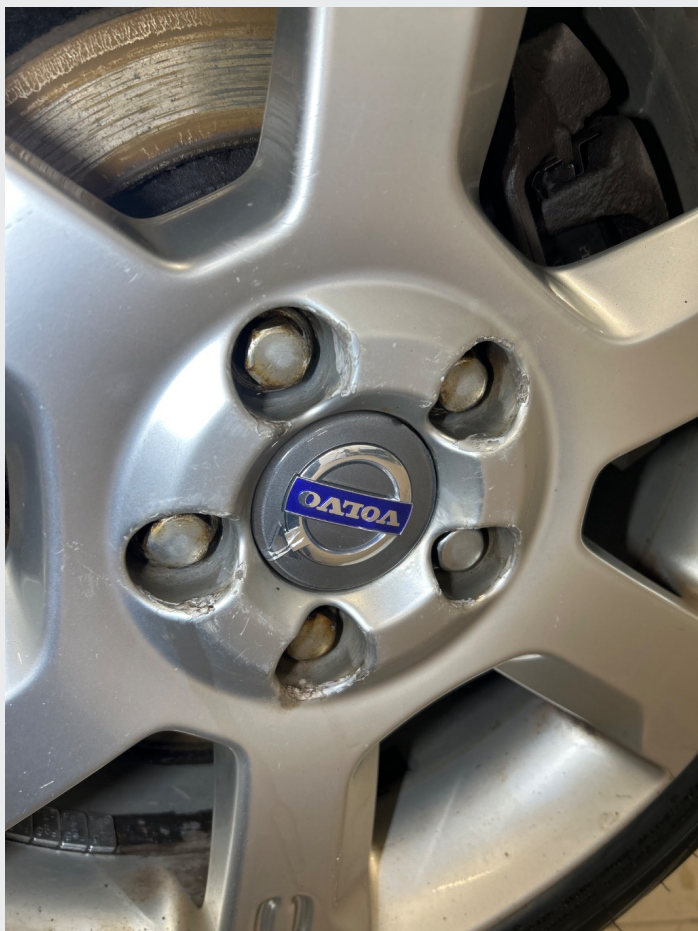
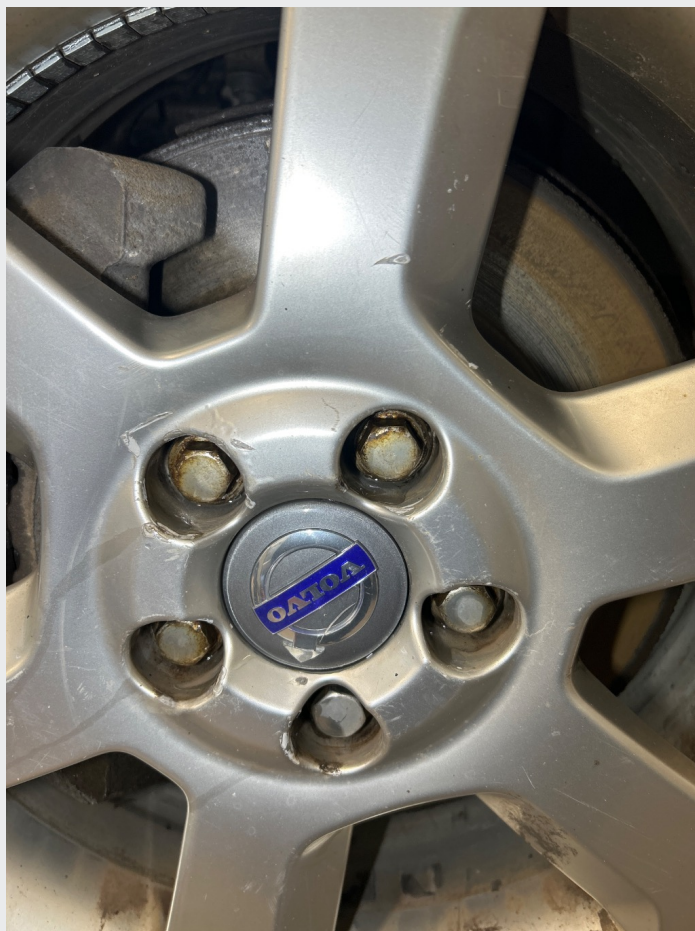
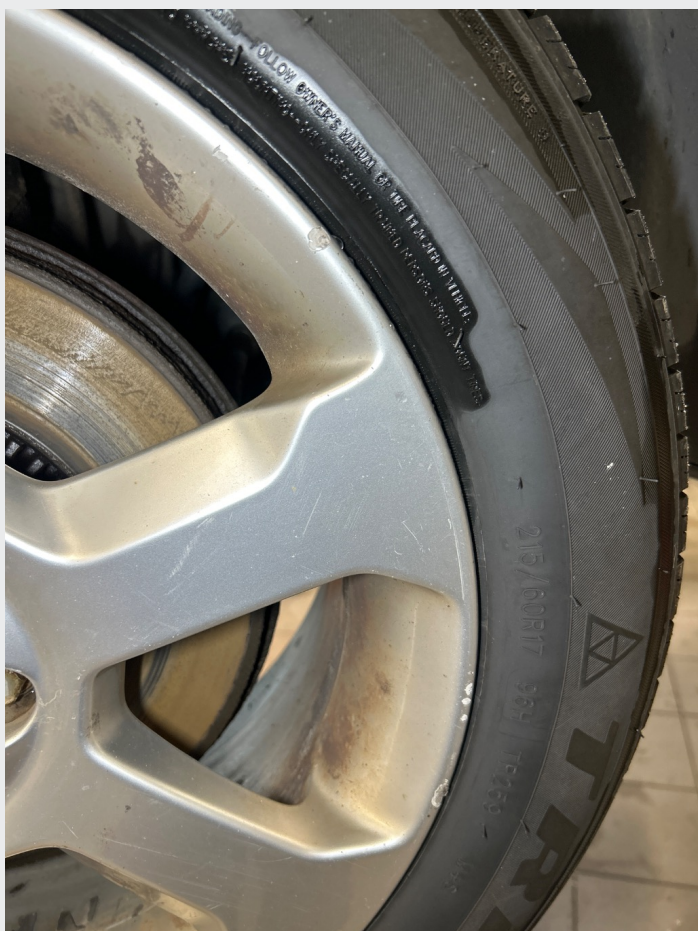
- 2.14 Eksteriør - Rust - Noe rust rundt om i karosseri
- 2.18 Eksteriør - Felger - Noe skade på felger
- 3.4 Utvendig lys - Retningslys - Sprekk og fukt i blinklyslykt i speil venstre side

2.18 Noe skade på felger

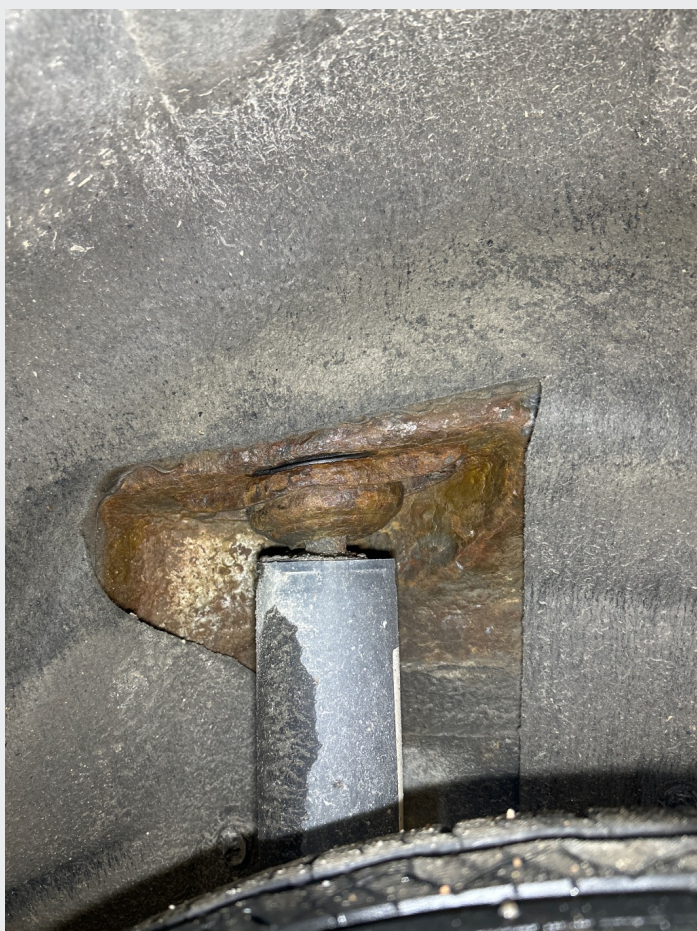
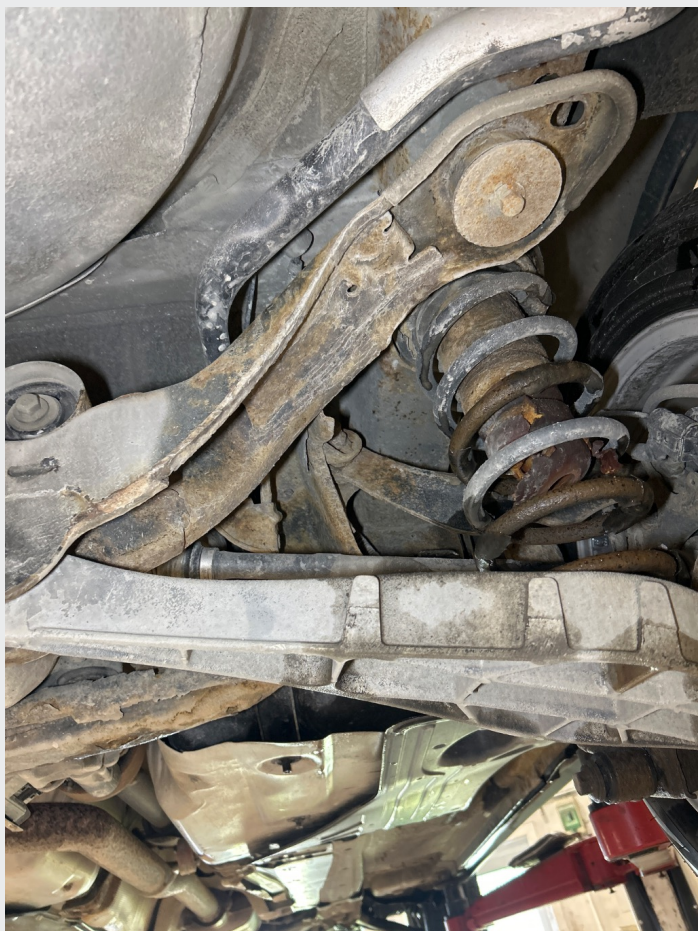
- 2.1 Eksteriør - Lakk - Oversiktsbilder av bilen
- 2.1 Eksteriør - Lakk - En del riper, småbulker og steinsprut rundt om
- 2.2 Eksteriør - Antirustbehandling/under bil - Rust finnes

2.2 Rust finnes

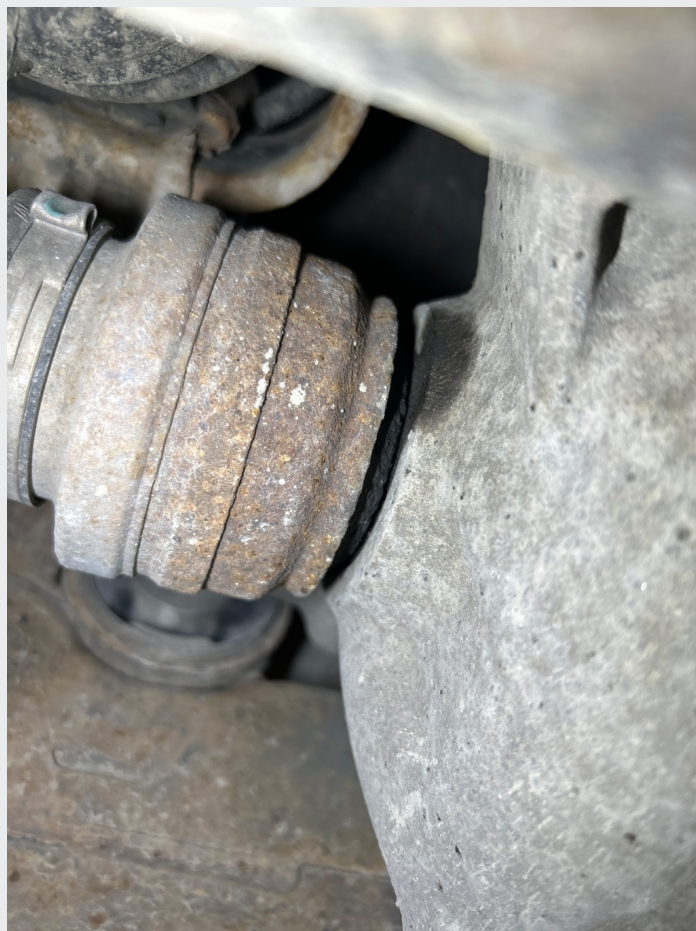
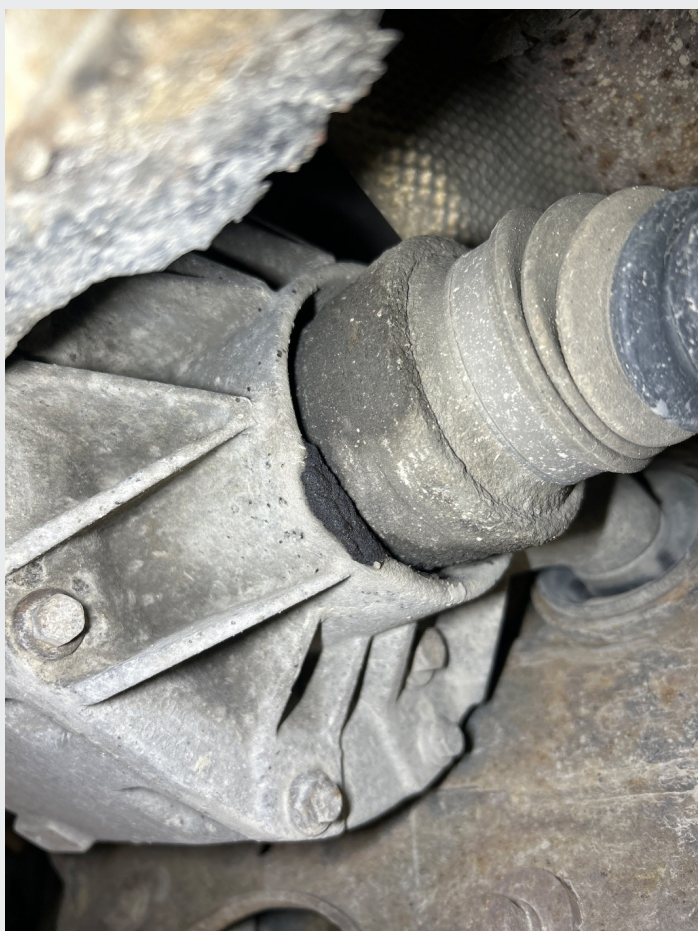
- 5.11 Motor - Service - Svetteing motor
- 5.11 Motor - Service - Servicehefte. Service ikke fulgt iht. fabrikantens anbefalinger
- 7.2 Gir og drivlinje - Differensial funksjon - Svetting simmering ut begge drivaksler

7.2 Svetting simmering ut begge drivaksler

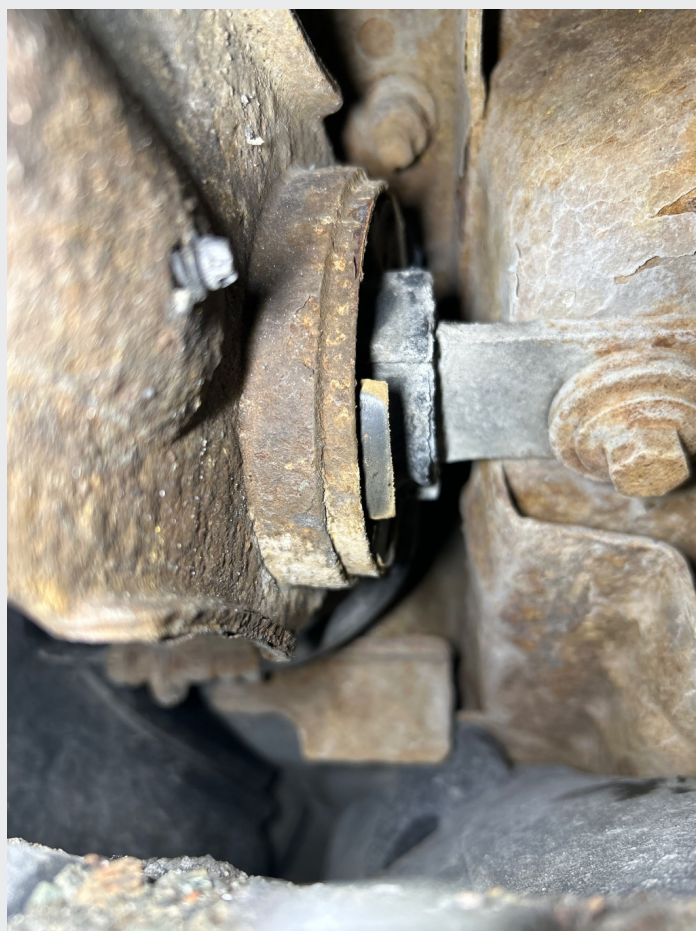
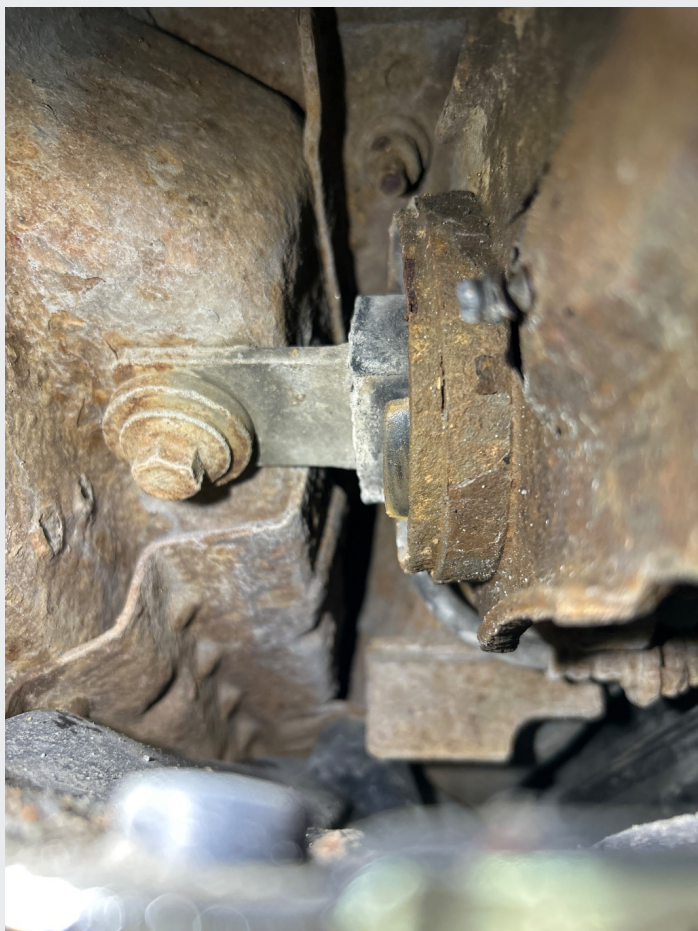
- 8.1 Hjuloppheng og styring - Ratt/styringsmekanisme - Slitt ratt
- 8.5 Hjuloppheng og styring - For-/bakstilling - Fremste foring i bakstilling begge sider har begynt å slippe

8.5 Fremste foring i bakstilling begge sider har begynt å slippe

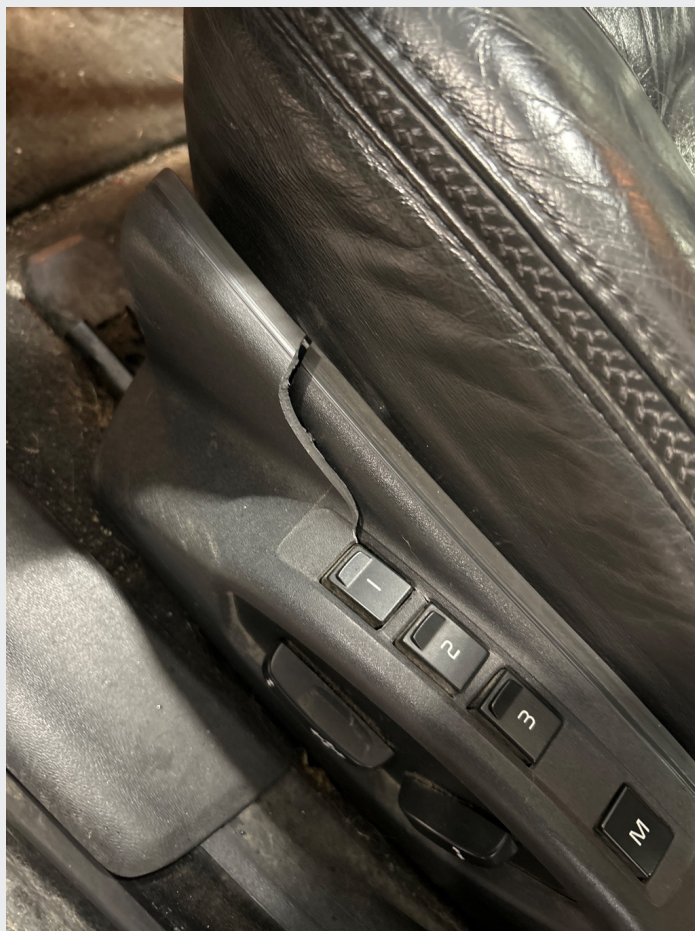
- 3.8 Utvendig lys - Andre lys - Skiltlys venstre side virker ikke
- 4.5 Interiør og instrumenter - Seter - Deksel på siden av førerstol er knekt
- 4.7 Interiør og instrumenter - Teppet/bekledning - Har vært hund i bilen

4.5 Deksel på siden av førerstol er knekt

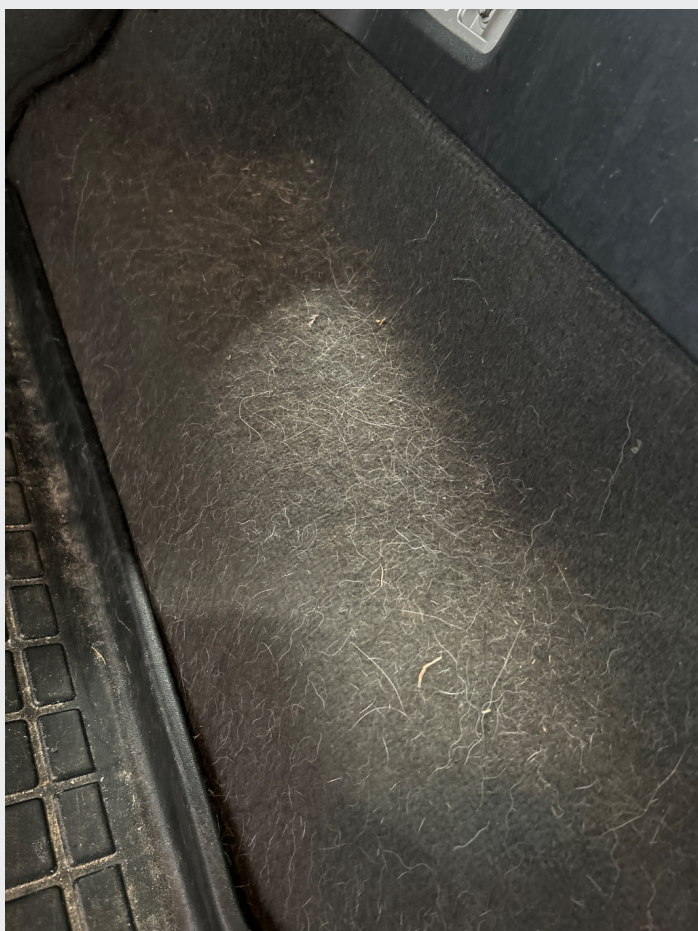
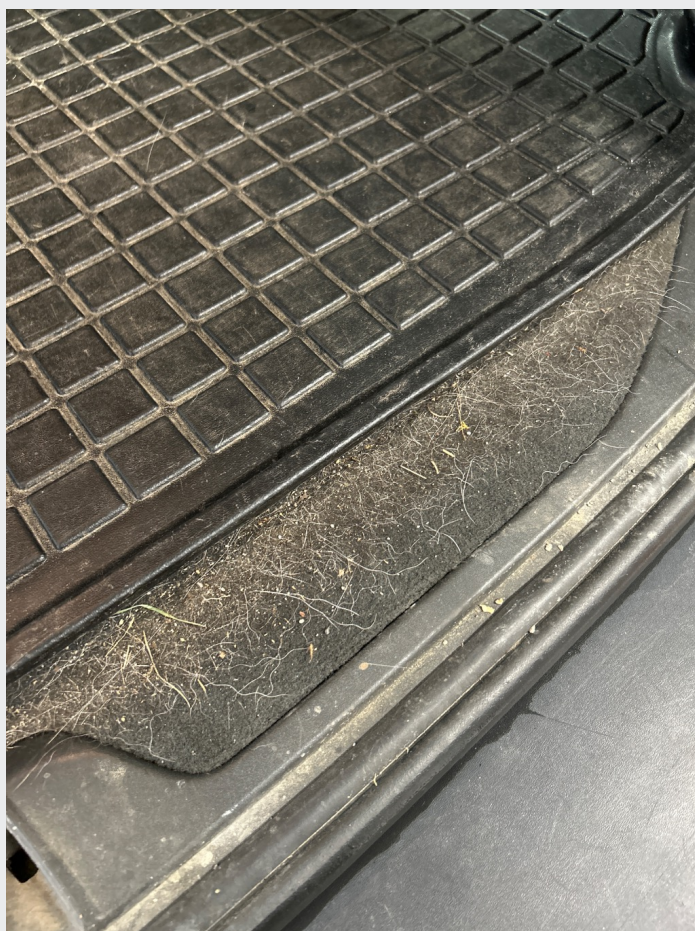
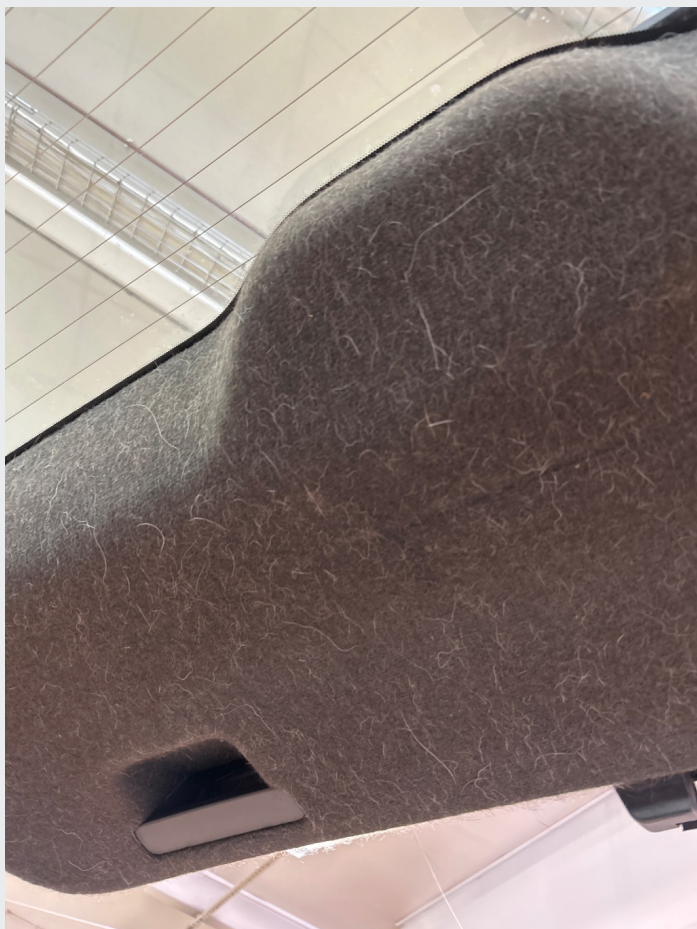
4.7 Har vært hund i bilen

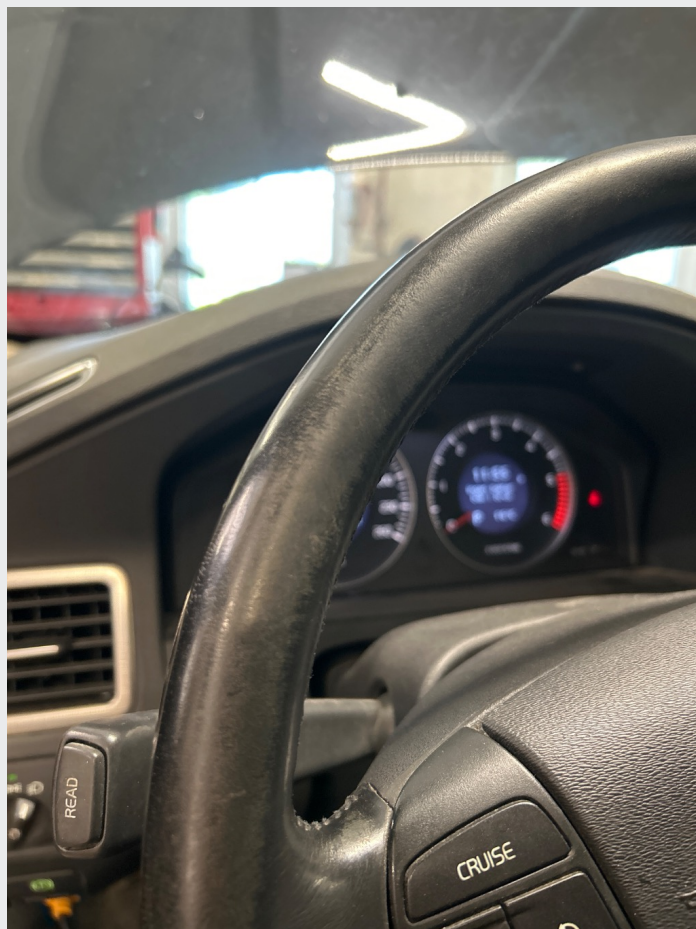
8.1 Slitt ratt
