HYUNDAI TUCSON 4X4

TESTDATO: 15.04.2025

NBF Tilstandsrapport er utarbeidet av Norges Bilbransjeforbund og Forbrukerrådet.

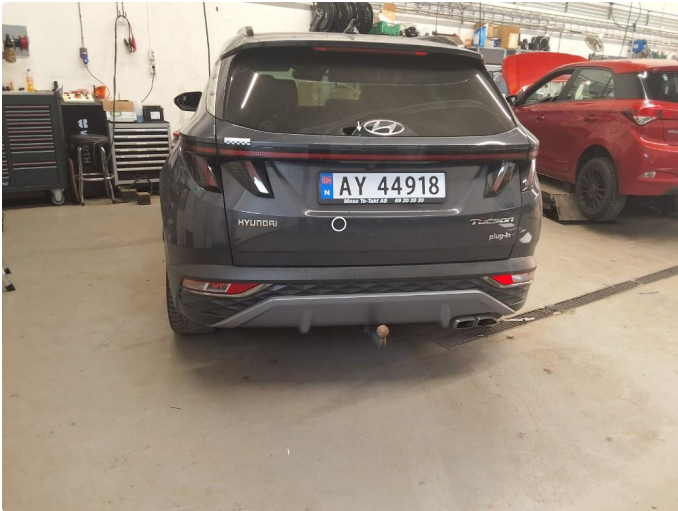
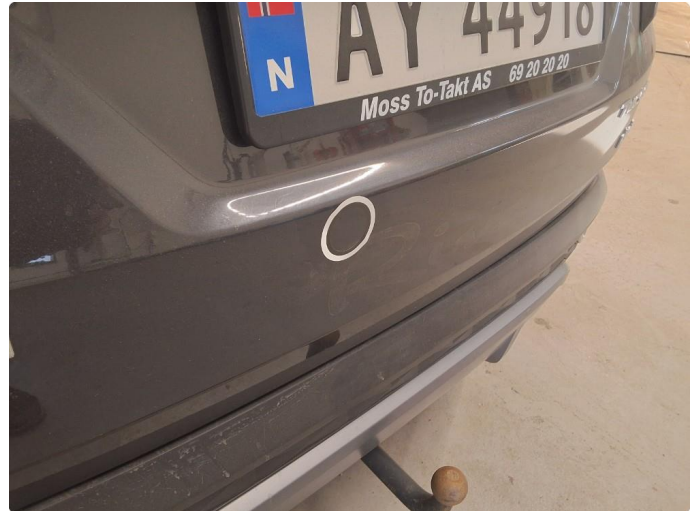
| Punkt | | Beskrivelse | Plassering |
|---|---|---|---|
| 1.1 | Bakluke | bulk ikke sjenerende | |

1.1 Bulk ikke sjenerende

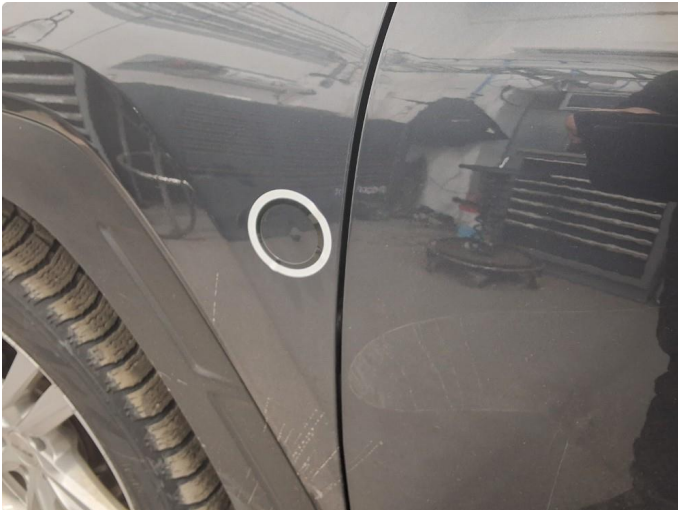
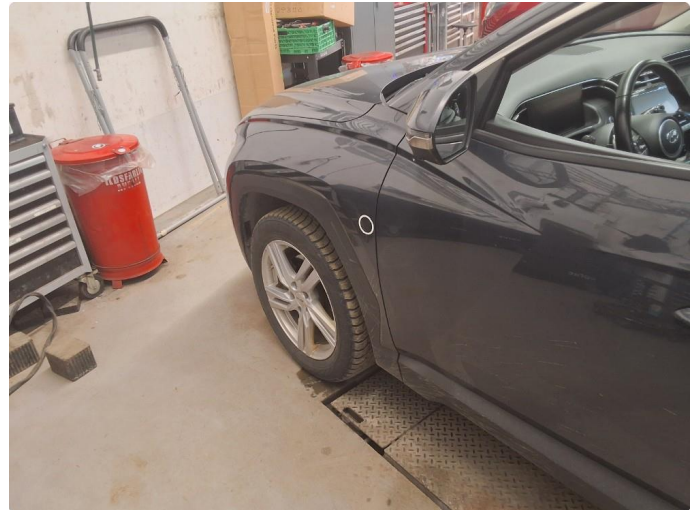
| Punkt | | Beskrivelse | Plassering |
|---|---|---|---|
| 1.2 | Skjermer | liten bulk, ikke sjenerende | venstre foran |

1.2 Liten bulk, ikke sjenerende

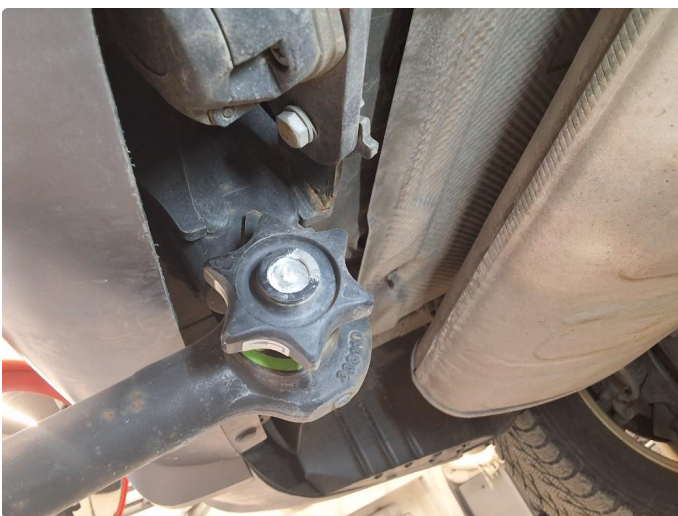
| Punkt | | Beskrivelse | Plassering |
|---|---|---|---|
| 1.3 | Tilhengerfeste | låsesylinder defekt, får ikke av avtagbart feste | |

1.3 Låsesylinder defekt, får ikke av avtagbart feste
