# NAF Bruktbiltest

**Testdato**  
06.03.2025

**Bilmerke** Mercedes-Benz  
**Modell** E 350 CDI  
**Type** 212  
**Registreringsnr.** NF55251  
**Understellsnr.** WDD2120251A125074  
**Km.stand.** 179695  
**Farge** Svart  
**Karosseritype** Sedan

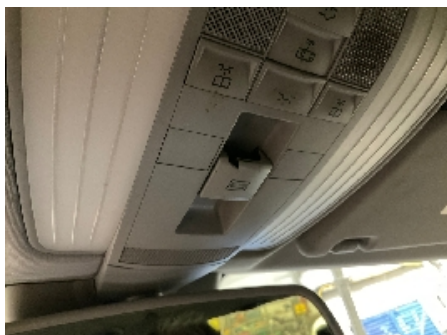
**1. Takluke/Panoramatak**

| Ref.Id | Repareres | Resultat | Beskrivelse |
|---|---|---|---|
| 85.9 | Takluke/Panoramatak | * Skadet bryter. | |

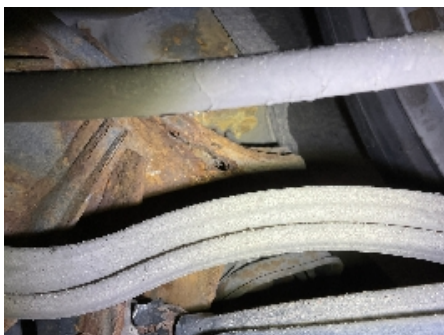
**2. Travers**

| Ref.Id | Repareres | Resultat | Beskrivelse |
|---|---|---|---|
| 80.6 | Travers | Rustskade i travers: | Høyre bak |

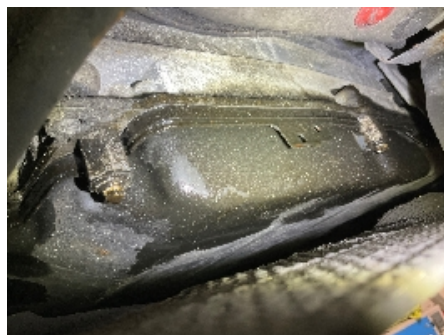
**3. Girkasse (automatisk)**

| Ref.Id | Repareres | Resultat | Beskrivelse |
|---|---|---|---|
| 40.4 | Girkasse (automatisk) | Oljelekkasje | |

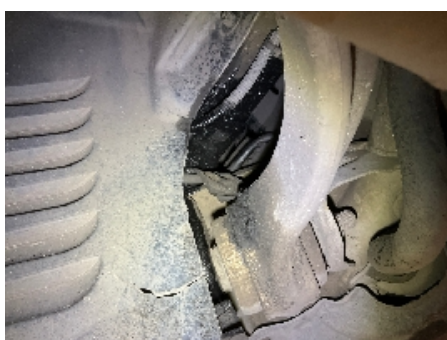
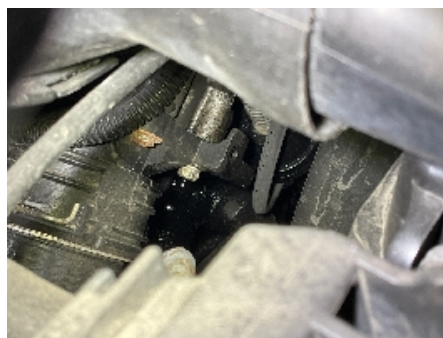
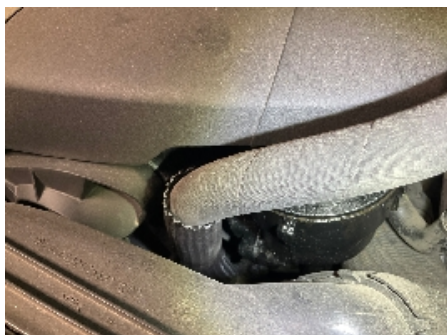
**4. Utvendig tilstand motor**

| Ref.Id | Repareres | Resultat | Beskrivelse |
|---|---|---|---|
| 28.1 | Utvendig tilstand motor | Oljelekkasje på motor - rengjør før nærmere kontroll | |

| Ref.Id | Opplysning | Resultat | Beskrivelse |
|---|---|---|---|
| 56.6 | Drivrem generator | * Drivrem har mye olje på seg, etter oljelekkasje fra motor. | |

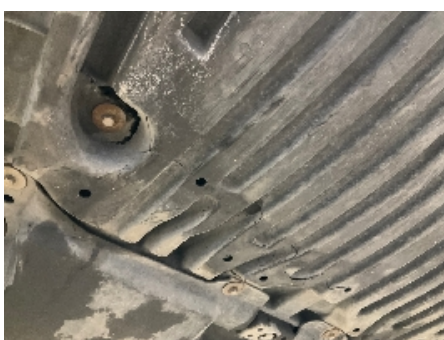
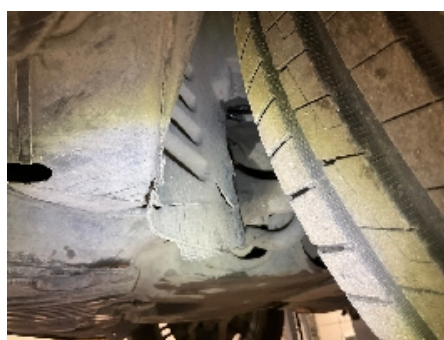
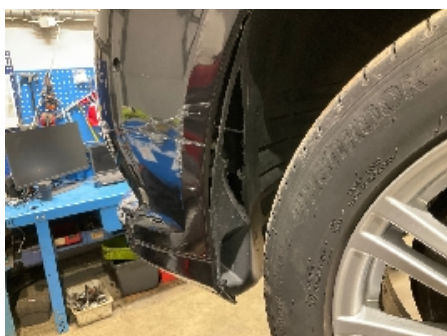
**5. Underside**

| Ref.Id | Repareres | Resultat | Beskrivelse |
|---|---|---|---|
| 88.1 | Underside | Skadet/løs innerskjerm: | Venstre foran |
| 88.2 | | Skadet/løst plastdeksel: | Midten foran |

| Ref.Id | Opplysning | Resultat | Beskrivelse |
|---|---|---|---|
| 88.12 | Underside | Rustangrep i vognbunn / understell | |

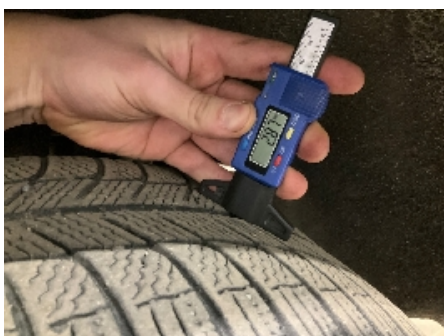
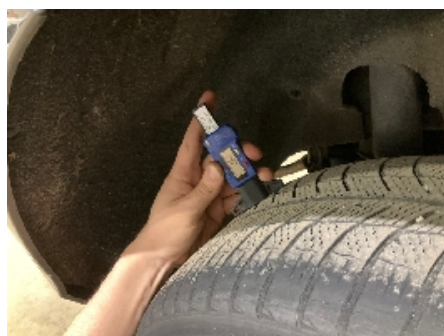
**8. Dekk**

| Ref.Id | Repareres | Resultat | Beskrivelse |
|---|---|---|---|
| 65.9 | Dekk | Mønsterdybde under 1,6 mm for sommerdekk, eller 3,0 mm for vinterdekk: | Høyre bak, Venstre bak |
| 65.11 | | Dekk er skjevlitt: | Venstre bak, Høyre bak |

| Ref.Id | Opplysning | Resultat | Beskrivelse |
|---|---|---|---|
| 65.24 | Dekk | * 2 Sommerdekk foran og 2 Piggfritt bak. | |

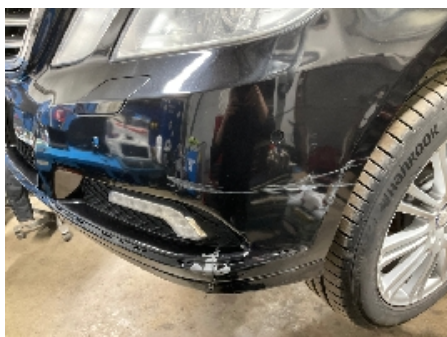
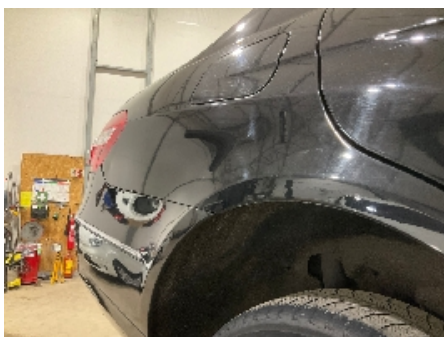
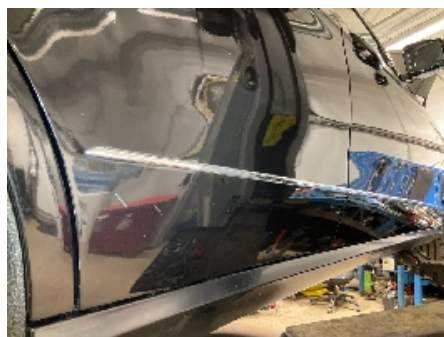
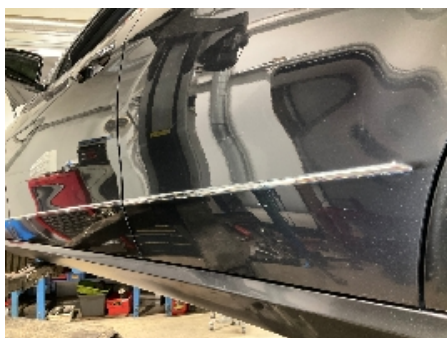
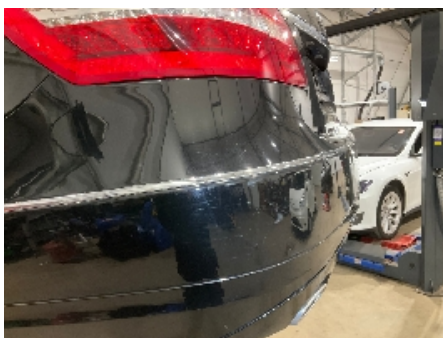
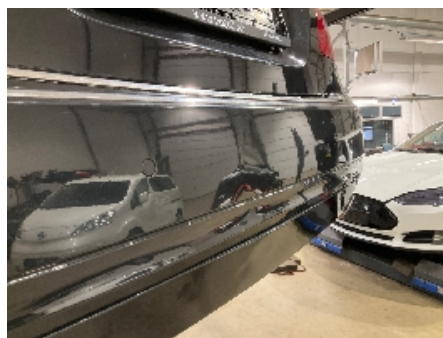
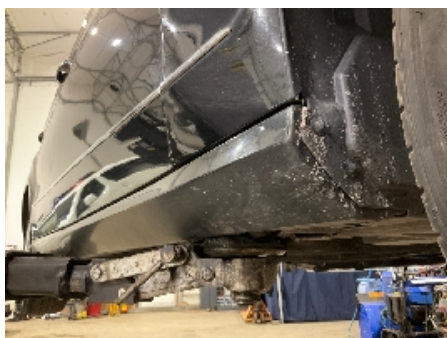
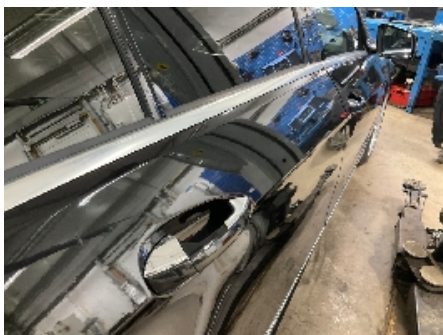
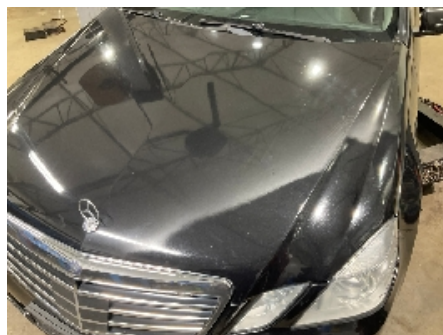
**10. Lakk / karosseri utvendig**

| Ref.Id | Repareres | Resultat | Beskrivelse |
|---|---|---|---|
| 86.3 | Lakk / karosseri utvendig | Skadet: | Støtfanger foran |
| 86.5 | | Pyntelist løs, skadet eller mangler: | Høyre bakdør |
| 86.12 | | Mangelfull kvalitet på replakkering: | Høyre bakskjerm, Panser |

| Ref.Id | Opplysning | Resultat | Beskrivelse |
|---|---|---|---|
| 86.16 | Lakk / karosseri utvendig | Lakkriper: | Støtfanger bak, Høyre bakdør, Venstre bakdør, Høyre sidekanal |
| 86.19 | | Bulk(er) | Høyre sidekanal, Støtfanger bak |
| 86.20 | | Steinsprut: | Tak, Panser, Høyre forskjerm, Venstre forskjerm |

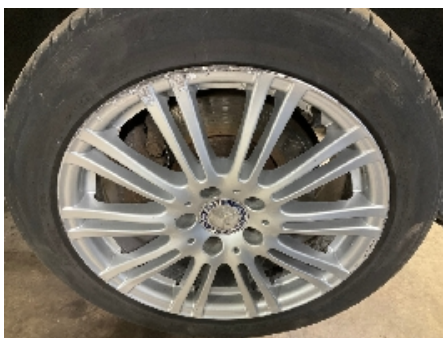
**17. Felg**

| Ref.Id | Repareres | Resultat | Beskrivelse |
|---|---|---|---|
| 66.8 | Felg | Vesentlig ripe / hakk inn til grunnmaterialet: | Høyre foran |

| Ref.Id | Opplysning | Resultat | Beskrivelse |
|---|---|---|---|
| 66.10 | Felg | Ripe/slitasje på felg | Venstre foran, Venstre bak, Høyre bak |

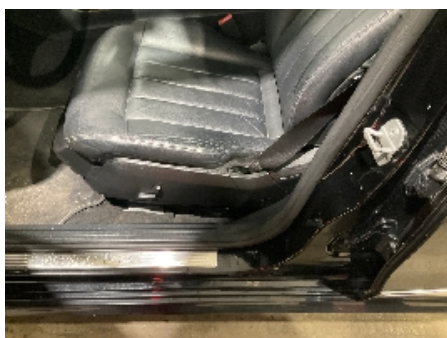
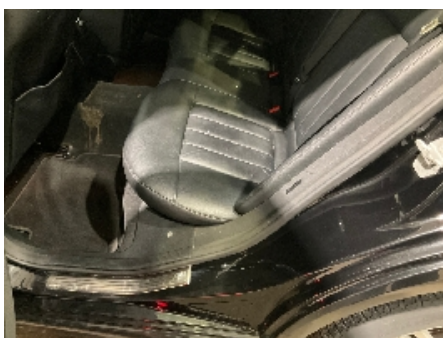
**22. Døråpning**

| Ref.Id | Opplysning | Resultat | Beskrivelse |
|---|---|---|---|
| 97.5 | Døråpning | Sår eller skade: | Høyre bakdør, Venstre bakdør, Venstre fordør, Høyre fordør |

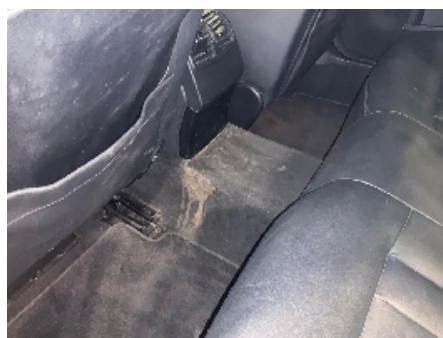
**24. Gulvmatter/-teppe**

| Ref.Id | Repareres | Resultat | Beskrivelse |
|---|---|---|---|
| 100.4 | Gulvmatter/-teppe | Skittent/misfarget gulvteppe: | Midten bak |

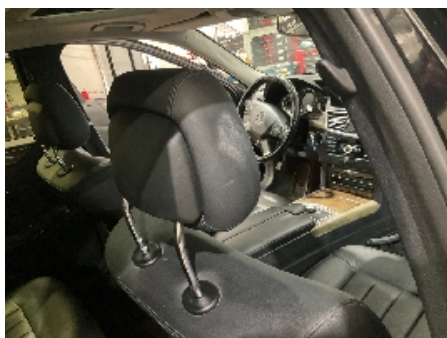
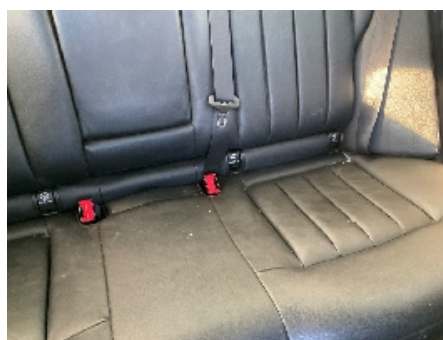
**25. Seter**

| Ref.Id | Repareres | Resultat | Beskrivelse |
|---|---|---|---|
| 98.2 | Seter | Misfarget/skittent: | Midten bak, Høyre foran, Venstre bak |

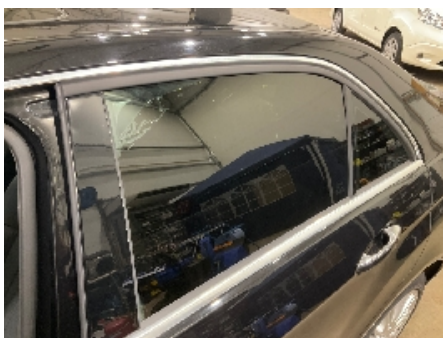
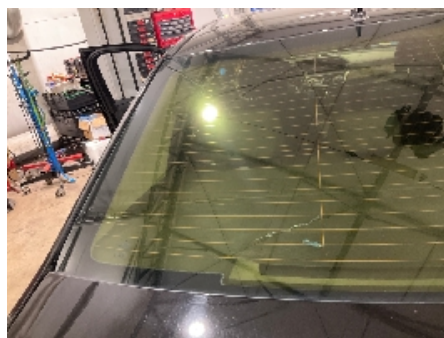
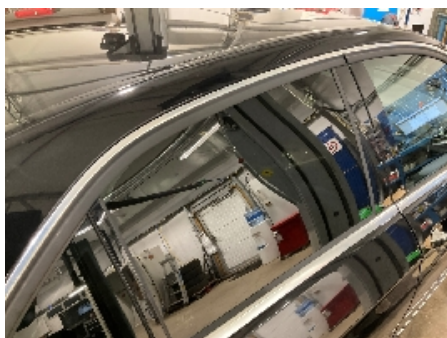
**26. Siderute/bakrute**

| Ref.Id | Repareres | Resultat | Beskrivelse |
|---|---|---|---|
| 82.12 | Siderute/bakrute | * Skade på solfilm: bakrute, venstre og høyre side rute bak. | |

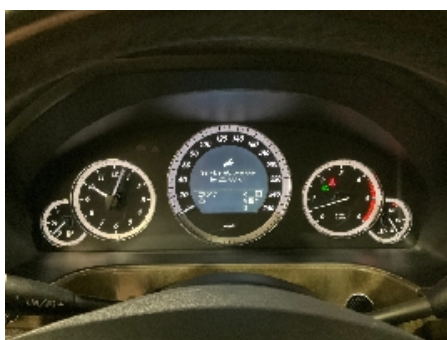
**40. Service/ Dokum.**

| Ref.Id | Repareres | Resultat | Beskrivelse |
|---|---|---|---|
| 4.7 | Service/ Dokum. | Aktivert serviceindikator | |
| 4.12 | Service/ Dokum. | Bilen har digital servicebok, denne er ikke kontrollert av NAF | |

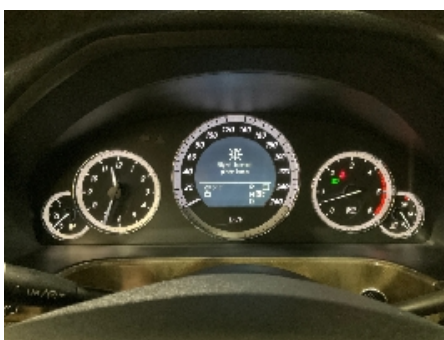
**41. Lys**

| Ref.Id | Repareres | Resultat | Beskrivelse |
|---|---|---|---|
| 17.1 | Lys | Virker ikke: | Høyre skiltlys |

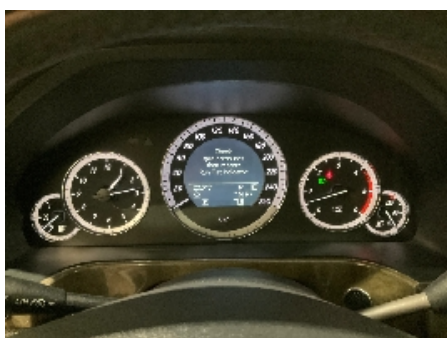
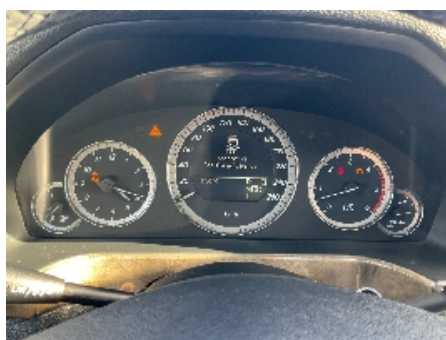
**43. Varsellamper utvidet**

| Ref.Id | Repareres | Resultat | Beskrivelse |
|---|---|---|---|
| 22.2 | Varsellamper utvidet | Varsellampe for TPMS (Dekktrykk) lyser | |
| 22.3 | | Varsellampe for OBD (Motorlampe) lyser | |
| 22.5 | | Varsellampe for ESP (Traction control) lyser | |

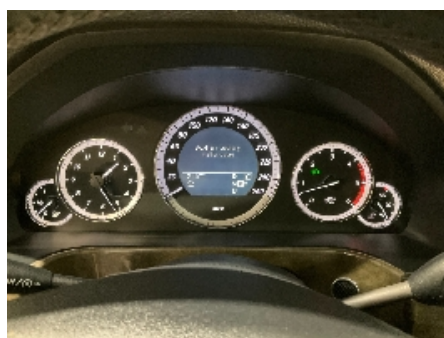
**45. Tilstand 12 volt batteri**

| Ref.Id | Opplysning | Resultat | Beskrivelse |
|---|---|---|---|
| 58.9 | Tilstand 12 volt batteri | Svekket batteri, kan gi kaldstartproblemer | |

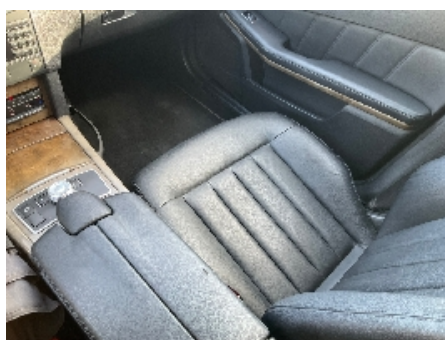
**53. Dashbord / midtkonsoll**

| Ref.Id | Repareres | Resultat | Beskrivelse |
|---|---|---|---|
| 91.1 | Dashbord / midtkonsoll | Hull/rift/flenge: | Midtkonsoll |
