SKODA ENYAQ 4X4
TESTDATO: 03.03.2025
KODE: 1650809

EE23103	57 901 KM	10.05.2022 Førstegang registrert	Elektrisitet
----------------	------------------	--	---------------------

CHASSISNR: TMBLE7NY1NF032109	BRUKTIMPORT: Ja
KJØRETØY: Personbil	FRIST FOR PKK: 10.05.2026

NBF Tilstandsrapport er utarbeidet av Norges Bilbransjeforbund og Forbrukerrådet.

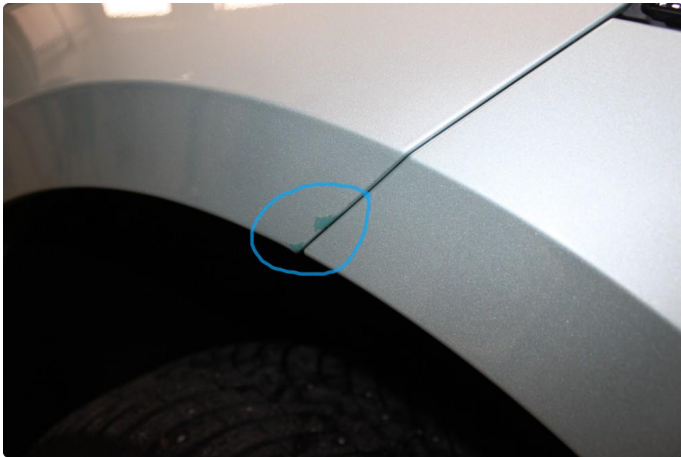
Punkt	Beskrivelse	Plassering
1. EKSTERIØR		
1.1 Lakk	Noen mindre sår/riper rundt om på bil, normalt for km.	
1.2 Skjermer	omlakkert	høyre foran

1.2 Omlakkert

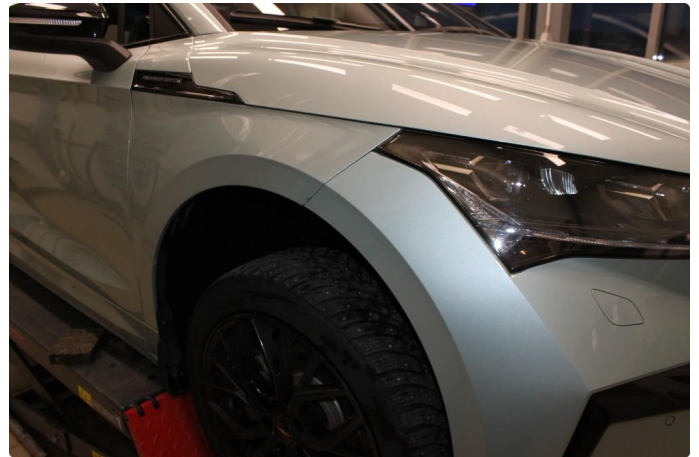
1.2 Omlakkert
