NAF Bruktbiltest

Testdato
18.02.2025

Bilmerke	Ford	Motorstørrelse	1499 cm ³
Modell	Transit Connect	Motoreffekt	88 kW
Type	PU2	Aksler i drift	1
Registreringsnr.	LJ68394	Drivstofftype	Diesel
Understellsnr.	WF0SXXWPGSHG66142	Kjøretøygruppe	315
Km.stand.	217127	Bruktimportert	Nei
Farge	Hvit	Registreringsår	2017
Karosseritype	Integrert førerhus	Registrert første gang	17.10.2017
		Frist for neste EU kontroll	29.04.2025

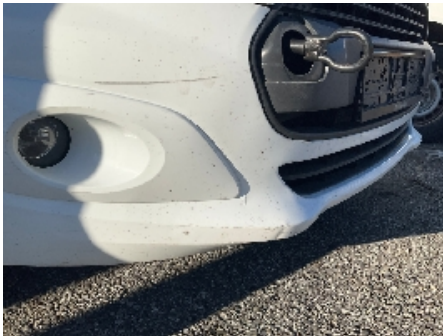
**1. Lakk / karosseri utvendig**

86.2	Lakk / karosseri utvendig	Lakkriper:	Venstre bakskjerm, Høyre forskjerm
86.8		Rustangrep:	Panser
86.11		Steinsprut/lakksår	Høyre bakskjerm, Venstre bakskjerm, Støtfanger foran, Høyre forskjerm, Støtfanger bak, Høyre bakdør, Venstre bakdør, Høyre fordør, Bakluke, Venstre forskjerm

86.15		* Vanskelig og vurdere utvendig karosseri pga bilen står på bakken, sollyset og skitten bil - forbehold om flere feil/skader.	
91.1	Dashbord / midtkonsoll	Hull/rift/flenge:	Dashbord

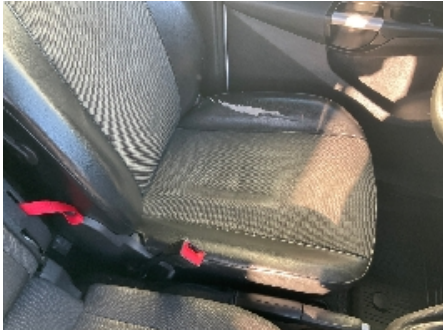
**7. Seter**

98.3	Seter	Hull/rift gjennom setetrekk:	Venstre foran
