# NAF Bruktbiltest

Testdato  
13.09.2024

<b>Bilmerke</b>	Jaguar	<b>Motorstørrelse</b>	2179 cm <sup>3</sup>
<b>Modell</b>	XF SPORTBRAKE	<b>Motoreffekt</b>	147 kW
<b>Type</b>	CC9	<b>Aksler i drift</b>	1
<b>Registreringsnr.</b>	BS93474	<b>Drivstofftype</b>	Diesel
<b>Understellsnr.</b>	SAJAA0163DDS80906	<b>Kjøretøygruppe</b>	101
<b>Km.stand.</b>	133568	<b>Bruktimportert</b>	Ja
<b>Farge</b>	Grå	<b>Registreringsår</b>	2013
		<b>Registrert første gang</b>	13.05.2013

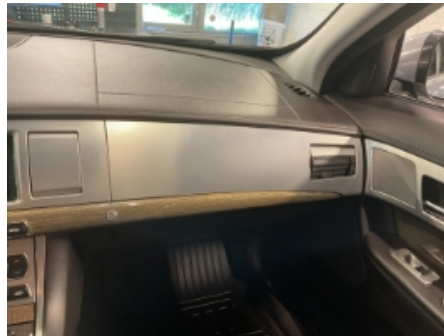
20. Luftdyse kupé

88.2	Underside	Skadet/løst plastdeksel:	Venstre side midten
92.2	Luftdyse kupé	Betjening for luftdyse virker ikke:	Høyre foran

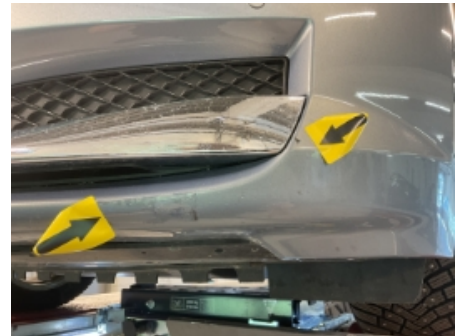
21. Lakk / karosseri utvendig

86.8	Lakk / karosseri utvendig	Rustangrep:	Høyre forskjerm
86.11		Steinsprut/lakksår	Venstre forskjerm, Støtfanger foran
87.6	Utvendig speil	Speilvarme virker ikke:	Venstre side, Høyre side

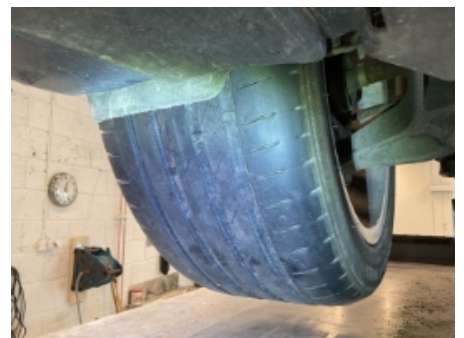
24. Dekk

50.7	Varmeapparat / klimaanlegg (AC)	Svak eller ingen varme fra varmeapparat	
58.5	Tilstand 12 volt batteri	Bør lade batteri	
65.11	Dekk	Dekk er skjevslitt:	Venstre bak, Høyre bak, Høyre foran
