MG ZS EV FORHJULSDRIFT

TESTDATO: 22.07.2025

NBF Tilstandsrapport er utarbeidet av Norges Bilbransjeforbund og Forbrukerrådet.

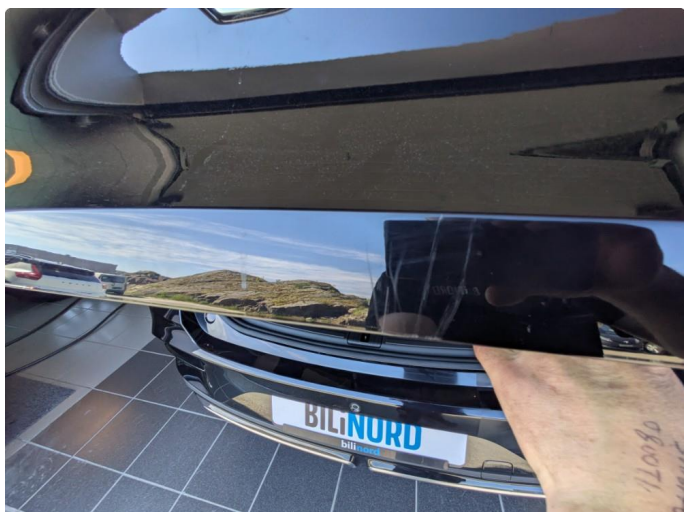
| Punkt | Beskrivelse | Plassering |
|---|---|---|
| 1.1 Bakluke | ripe(r) | bak |

1.1 Ripe(r)

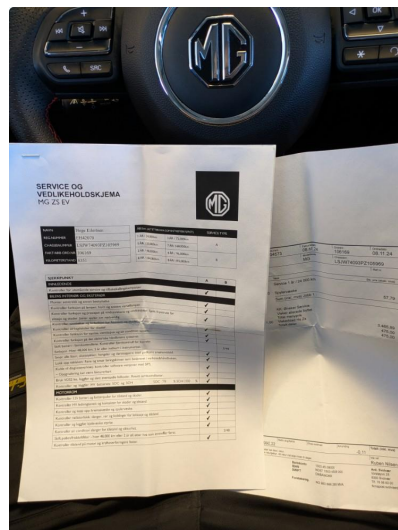
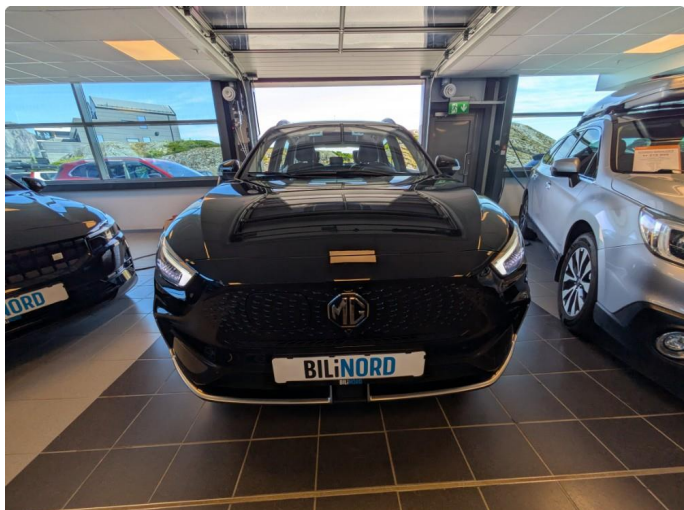
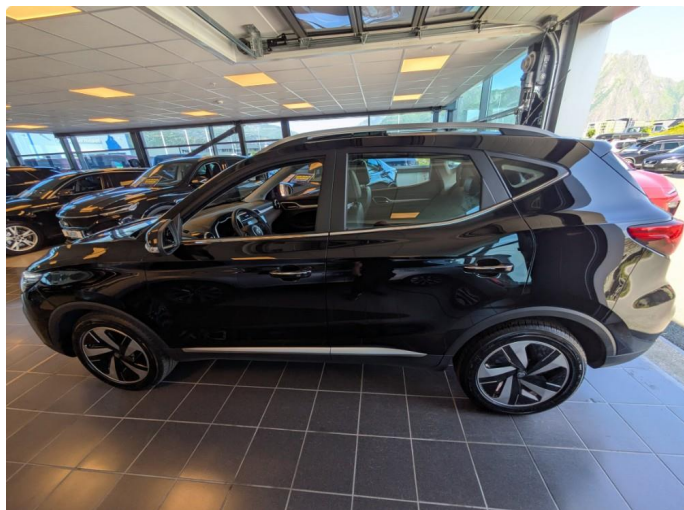
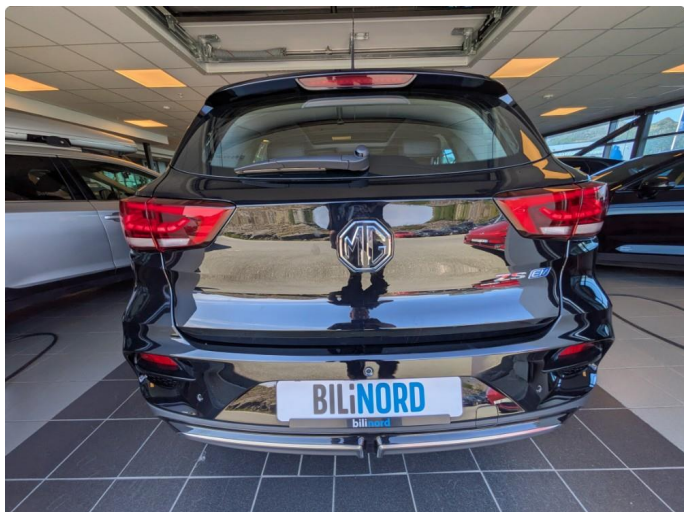
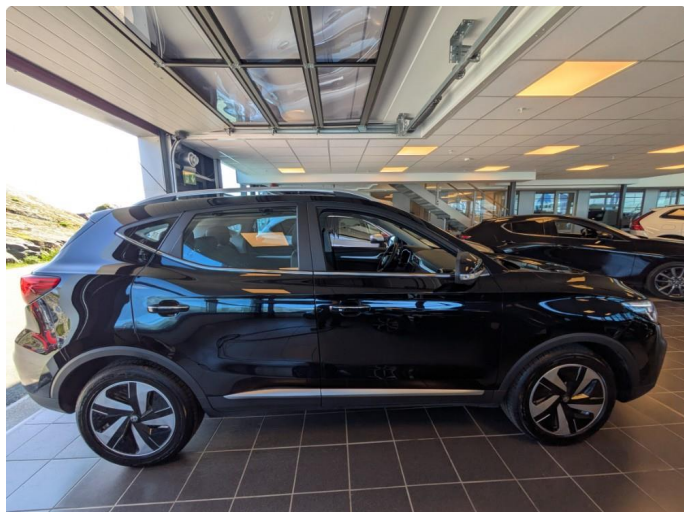
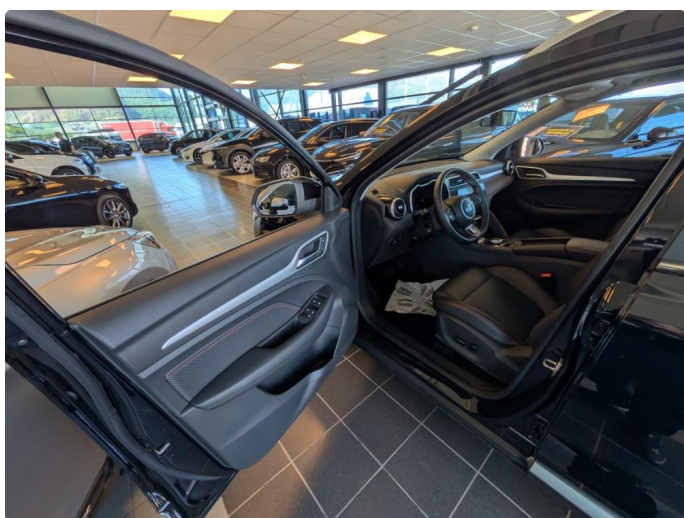
| Punkt | Beskrivelse | Plassering |
|---|---|---|
| 2.1 Opplysninger | dokumentert service, se bilde | alle |

2.1 Dokumentert service, se bilde
