**BMW X1 4X4**
**TESTDATO: 21.05.2025**
**KODE: 1718161**

**UX72362**

NBF Tilstandsrapport er utarbeidet av Norges Bilbransjeforbund og Forbrukerrådet.

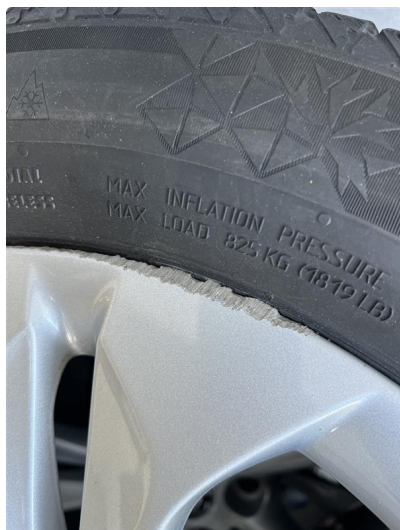
| Punkt | | Beskrivelse | Plassering |
|---|---|---|---|
| 1.1 | Dekk/Felger | Bruksmerke på felg- anses som normal bruksslitasje | |

1.1 Bruksmerke på fel- anses som normal bruksslitasje

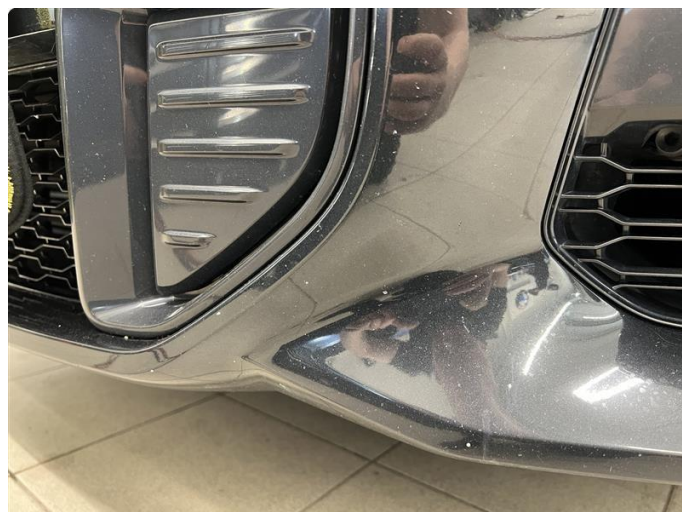
| Punkt | | Beskrivelse | Plassering |
|---|---|---|---|
| 1.2 | Støtfanger | normal bruksslitasje i lakk | |

1.2 Normal bruksslitasje i lakk
