# NAF Bruktbiltest

**Testdato**  
01.07.2025

| <b>Bilmerke</b> | Volkswagen | <b>Motorstørrelse</b> | cm <sup>3</sup> |
| <b>Modell</b> | GOLF | <b>Motoreffekt</b> | 100 kW |

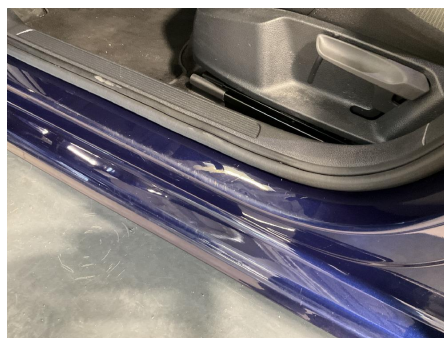
**15. Døråpning**

| Ref.Id | Opplysning | Resultat | Beskrivelse |
|---|---|---|---|
| 97.5 | Døråpning | Sår eller skade: | |

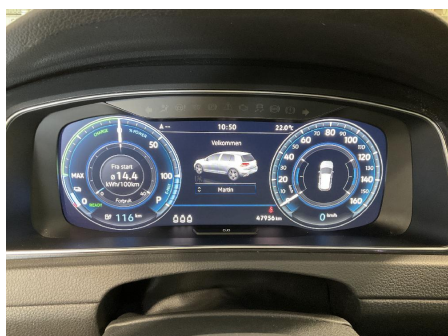
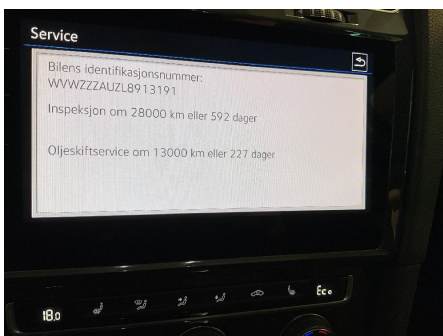
| Ref.Id | Opplysning | Resultat | Beskrivelse |
|---|---|---|---|
| 4.13 | Service/ Dokum. | Bilen har digital servicebok, denne er ikke kontrollert av NAF | |

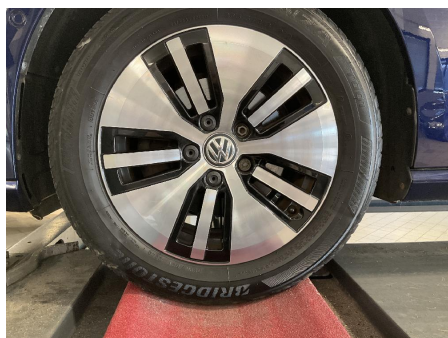
**22. Felg**

| Ref.Id | Opplysning | Resultat | Beskrivelse |
|---|---|---|---|
| 66.10 | Felg | Ripe/slitasje på felg | |

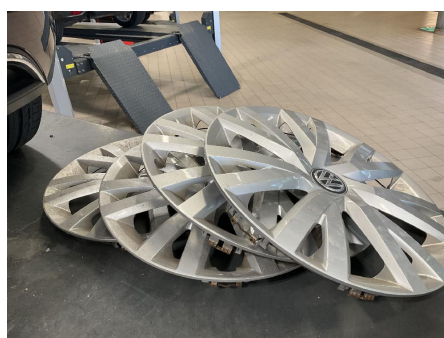
30. Hjulcapsler/navkopper

| Ref.Id | Opplysning | Resultat | Beskrivelse |
|---|---|---|---|
| 70.6 | Hjulkapsler/navkopper | Komplett hjulkapsel med ripe i overflaten: 4 hjulkapsler | |

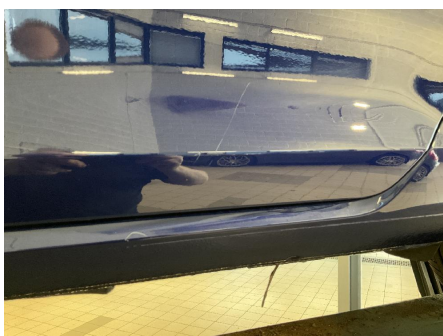
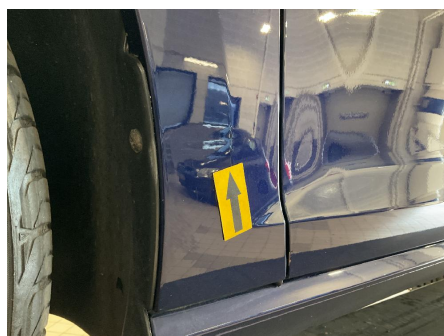
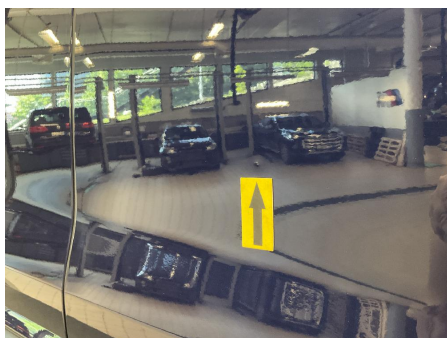
| Ref.Id | Opplysning | Resultat | Beskrivelse |
|---|---|---|---|
| 86.18 | Lakk / karosseri utvendig | Diverse småbulker/lakkriper | |

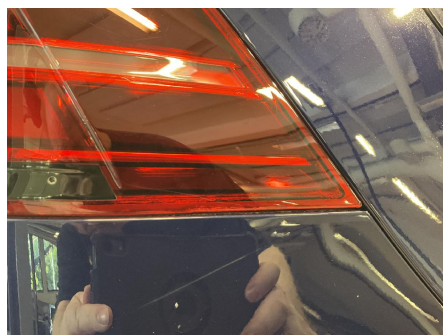
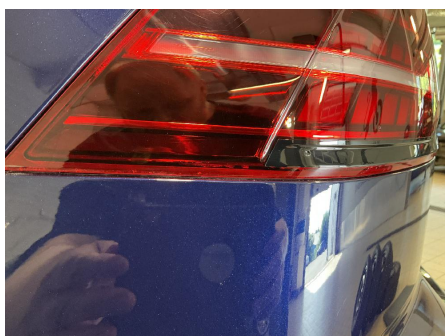
| Ref.Id | Opplysning | Resultat | Beskrivelse |
|---|---|---|---|
| 17.30 | Lys | Kraketert lykteglass | |
