# NAF Bruktbiltest

| <b>Modell</b> | 118d xDRIVE | <b>Motoreffekt</b> | 105 kW |
| <b>Registreringsnr.</b> | KJ10982 | <b>Drivstofftype</b> | Diesel |

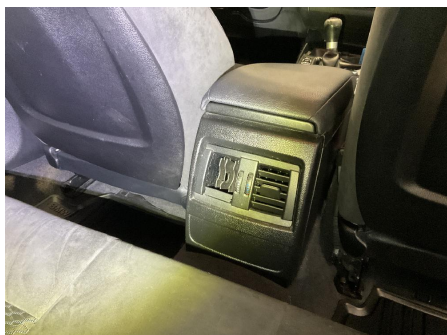
**1. Luftdyse kupé**

| Ref.Id | Repareres | Resultat | Beskrivelse |
|---|---|---|---|
| 92.1 | Luftdyse kupé | Luftdyse skadet: | Midten bak |

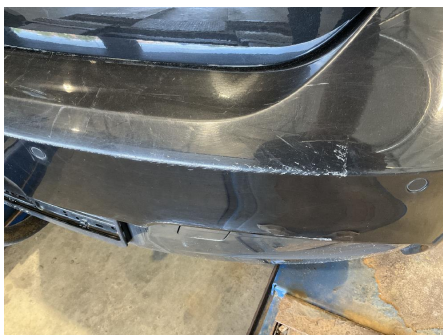
**2. Lakk / karosseri utvendig**

| Ref.Id | Repareres | Resultat | Beskrivelse |
|---|---|---|---|
| 86.3 | Lakk / karosseri utvendig | Lakkriper: | Støtfanger foran |
| 86.12 | | Steinsprut/lakksår | Støtfanger bak, Høyre sidekanal |

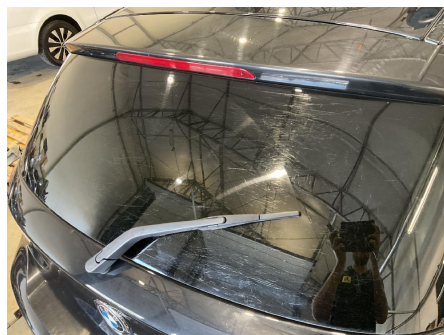
**3. Siderute/bakrute**

| Ref.Id | Repareres | Resultat | Beskrivelse |
|---|---|---|---|
| 82.6 | Siderute/bakrute | Lett synlig ripe/slitasje: | Bakrute |

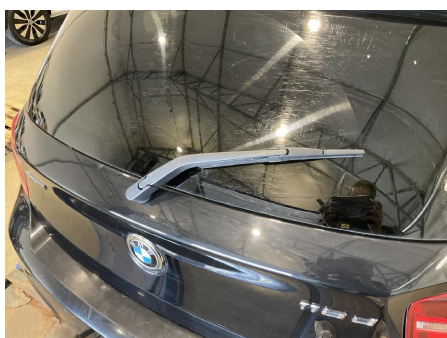
**4. Vindusvisker, spyler  
(foran/bak)**

| Ref.Id | Repareres | Resultat | Beskrivelse |
|---|---|---|---|
| 51.8 | Vindusvisker, spyler (foran/bak) | Vinduspusserarm eller blad er defekt / mangler | Bakrute |

| | 8048A3 | REAR WIPER — BLOCKED OR RESET CONTACT DEFECTIVE |

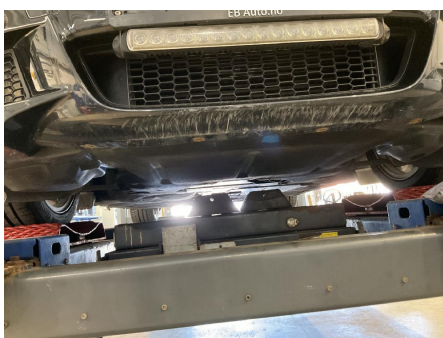
**5. Lakk / karosseri utvendig**

| Ref.Id | Opplysning | Resultat | Beskrivelse |
|---|---|---|---|
| 86.17 | Lakk / karosseri utvendig | Lakkriper: | Bakluke, Venstre sidekanal |
| 86.19 | | Småbulker: | Tak, Venstre fordør |
| 86.20 | | Bulk(er) | Høyre forskjerm, Høyre fordør, Høyre sidekanal |
| 86.21 | | Steinsprut: | Tak, Venstre fordør, Høyre fordør, Venstre bakdør, Høyre bakdør, Venstre baksjerm |
| 86.25 | | Rustangrep: | Venstre forskjerm, Venstre baksjerm, Høyre baksjerm, Venstre bakdør |

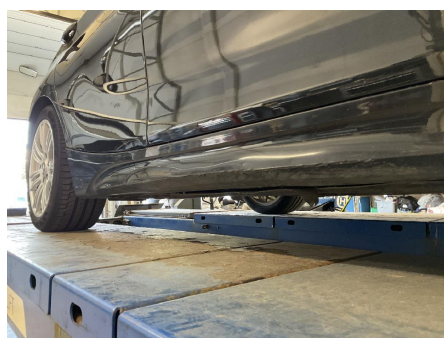
**6. Lakk / karosseri utvendig**

| Ref.Id | Opplysning | Resultat | Beskrivelse |
|---|---|---|---|
| 86.18 | | Diverse småbulker/lakkriper | |
| 86.31 | | Bilen har noe penselflekking av steinsprut/riper i lakk | |
| 86.34 | | Bilen er delvis omlakkert: | |

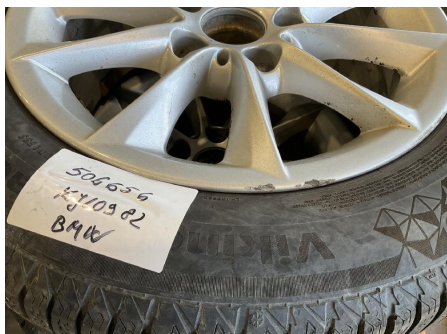
**7. Ekstra hjulsett**

| Ref.Id | Repareres | Resultat | Beskrivelse |
|---|---|---|---|
| 67.23 | Ekstra hjulsett | Vesentlig ripe(r) inn til grunnmaterialet på felg: | 1 felg |

| Ref.Id | Opplysning | Resultat | Beskrivelse |
|---|---|---|---|
| 67.25 | Ekstra hjulsett | Påbegynnende oksidering i felg: | 4 felger |
| 67.27 | | Ripe/slitasje | 3 felger |
