PEUGEOT 3008 180 HK AUTOMAT FORHJULSDRIFT

TESTDATO: 24.06.2025

CHASSISNR: VF3M45GFRJS435695

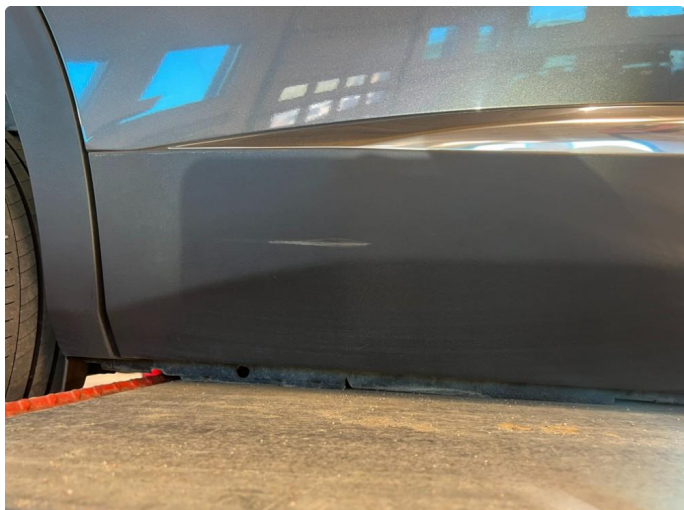
| Punkt | Beskrivelse | Plassering |
|---|---|---|
| 1.1 Dører | løse/skadede lister | høyre foran - høyre bak |

1.1 Løse/skadede lister

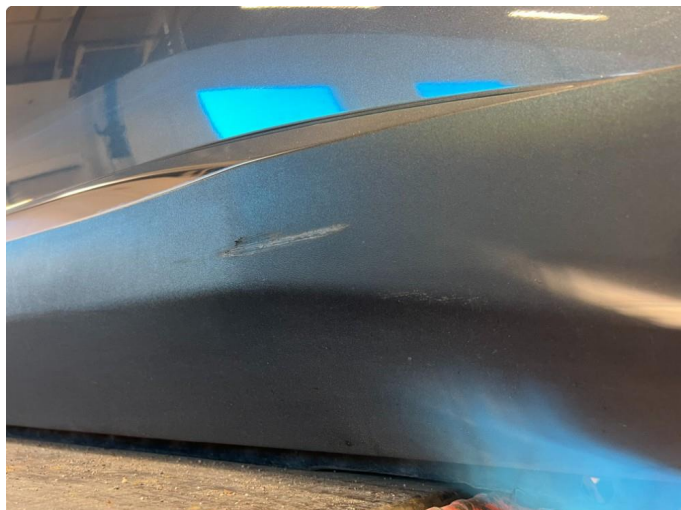
1.1 Løse/skadede lister
