Tilstandsrapport

Boligbygg med flere boenheter

Torolv Kveldulvsøns gate 39, 8800
SANDNESSJØEN

Rapportdato: 04.04.2025

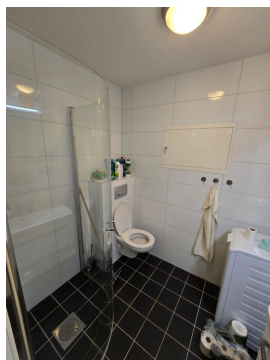
Badet fremstår som normalt godt vedlikeholdt, uten registrerte avvik. Fliser og fuger er i god stand, og det er ingen synlige tegn til fukt- eller vannskader. For å sikre videre levetid og funksjonalitet anbefales regelmessig rengjøring av overflater, kontroll av tetningslister og sluk, samt vedlikehold av sanitærinstallasjoner.

Bad fra byggeåret.

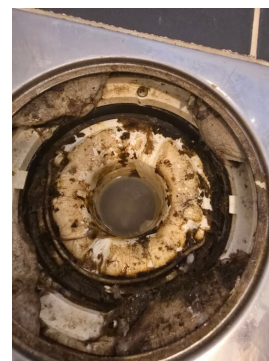
Gulvet på badet er flislagt og har en vannbestandig overflate som sikrer god slitestyrke og enkel rengjøring. Fall mot sluk vurderes som tilfredsstillende, og det er ingen registrerte avvik knyttet til gulvkonstruksjonen.

Gulvet og utførelsen ble gjort i 2015

Bildet viser nyere plastsluk med rester fra smøremembran og slukmansjett.

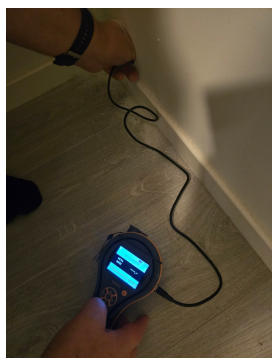
Hulltaking er foretatt uten negative observasjoner. Måling i denne vegg utelukker ikke at det kan være fuktig i andre vegger eller gulv rundt våtrommet.

Bildet viser at jeg har utført fuktmåling i vegg. Ingen utslag på fukt på kontrollerte steder.

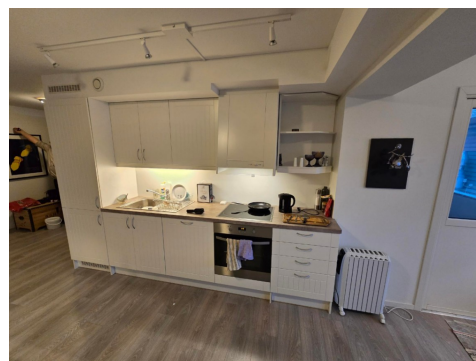
Innredningen og hvitevarene fremstår i normal god stand, uten registrerte avvik. For å opprettholde funksjonalitet og levetid anbefales jevnlig rengjøring og vedlikehold av både skap, benkeplater og tekniske installasjoner.

Kjøkkenet fra byggeåret 2015
