# NAF Bruktbiltest

**Testdato**  
24.02.2025

<b>Bilmerke</b>	Tesla	<b>Motorstørrelse</b>	cm <sup>3</sup>
<b>Modell</b>	Model S	<b>Motoreffekt</b>	193 kW
<b>Type</b>	002	<b>Aksler i drift</b>	2
<b>Registreringsnr.</b>	EK33745	<b>Drivstofftype</b>	Elektrisk
<b>Understellsnr.</b>	5YJSA7E47HF178883	<b>Kjøretøygruppe</b>	101
<b>Km.stand.</b>	164021	<b>Bruktimportert</b>	Nei
<b>Farge</b>	Svart	<b>Registreringsår</b>	2017
<b>Karosseritype</b>	Kombikupé	<b>Registrert første gang</b>	13.03.2017
		<b>Frist for neste EU kontroll</b>	07.06.2025

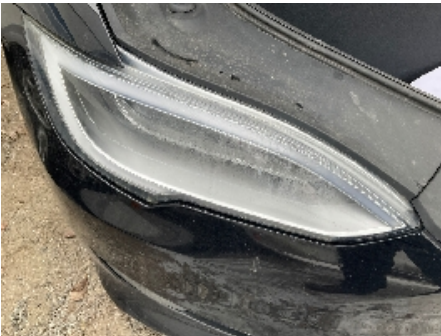
**1. Lys**

17.15	Lys	Vann / kondens i lykt:	Venstre nærlys, Høyre nærlys, Venstre baklys, Høyre baklys
21.17	Varsellamper	* Varsler for batterisikring og luftfjæring - feilsøk for nærmere kontroll

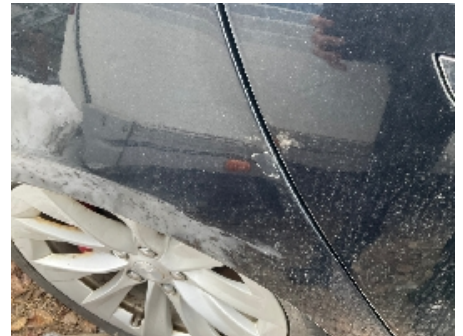
**3. Lakk / karosseri utvendig**

85.7	Takluke/Panoramatak	Vannlekkasje fra takluke/panoramatak	
86.2	Lakk / karosseri utvendig	Lakkriper:	Venstre forskjerm
86.11		Steinsprut/lakksår	Støtfanger foran, Venstre fordør, Venstre bakdør

86.13		Lakkslipp/flassing	Høyre baksjerm
86.15		* Vanskelig og vurderer utvendig karosseri pga bilen står på bakken, skitten og luftfjæring virker ikke - forbehold om flere ukjente feil og mangler.
