# NAF Bruktbiltest

**Testdato**  
18.03.2025

**Bilmerke** Mercedes-Benz  
**Modell** CLA 180  
**Type** 245 G  
**Registreringsnr.** BT27838  
**Understellsnr.** WDD1179421N303946  
**Km.stand.** 84838  
**Farge** Grå  
**Karosseritype** Stasjonsvogn

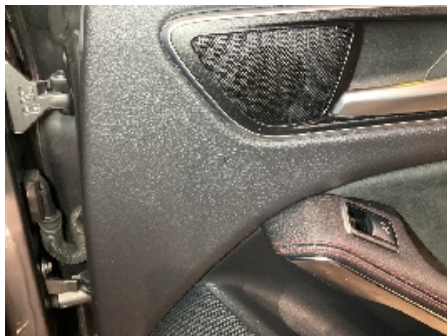
**1. Dørtrekk**

| Ref.Id | Repareres | Resultat | Beskrivelse |
|---|---|---|---|
| 96.1 | Dørtrekk | Hull/rift/flenge i dørtrekk: | Høyre bakdør |

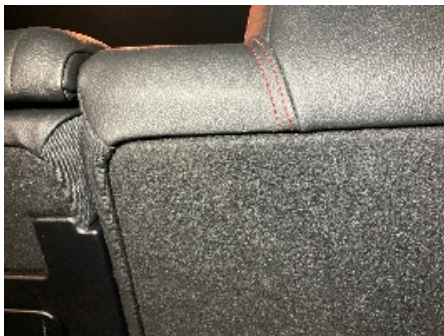
**2. Seter**

| Ref.Id | Repareres | Resultat | Beskrivelse |
|---|---|---|---|
| 98.3 | Seter | Hull/rift gjennom setetrekk: | Høyre bak |

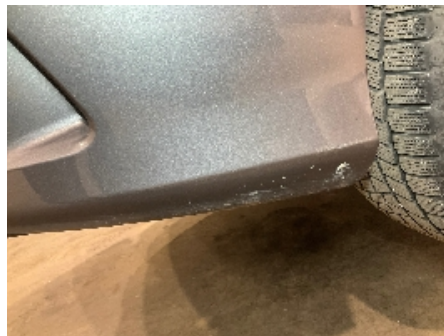
**3. Lakk / karosseri utvendig**

| Ref.Id | Repareres | Resultat | Beskrivelse |
|---|---|---|---|
| 86.2 | Lakk / karosseri utvendig | Lakkriper: | Venstre forskjerm, Støtfanger foran, Støtfanger bak |
| 86.11 | | Steinsprut/lakksår | Venstre forskjerm, Støtfanger bak, Støtfanger foran |

| Ref.Id | Opplysning | Resultat | Beskrivelse |
|---|---|---|---|
| 86.16 | Lakk / karosseri utvendig | Lakkriper: | Høyre bakdør |
| 86.17 | | Diverse småbulker/lakkriper | |
| 86.18 | | Småbulker: | Høyre bakdør, Venstre bakdør |
| 86.20 | | Steinsprut: | Støtfanger foran, Panser, Tak, Venstre bakdør, Høyre baksjerm, Venstre fordør |
| 86.24 | | Rustangrep: | Bakluke, Venstre fordør, Høyre fordør, Venstre forskjerm, Tak |
| 86.30 | | Bilen har noe penselflekking av steinsprut/riper i lakk | |
