NAF Bruktbiltest

Testdato
03.04.2025

Bilmerke	Jaguar	Motorstørrelse	cm ³
Modell	I-PACE	Motoreffekt	147 kW
Type	DH	Aksler i drift	2
Registreringsnr.	EV61425	Drivstofftype	Elektrisk
Understellsnr.	SADHA2B1XK1F76703	Kjøretøygruppe	101
Km.stand.	125000	Bruktimportert	Nei
Farge	Hvit	Registreringsår	2019
Karosseritype	Stasjonsvogn	Registrert første gang	29.04.2019
		Frist for neste EU kontroll	28.04.2027

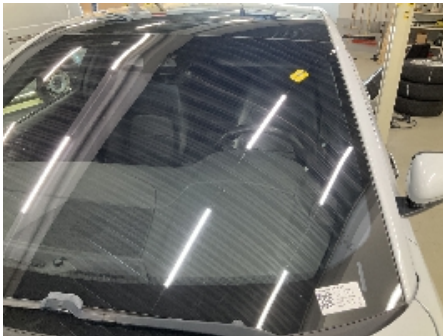
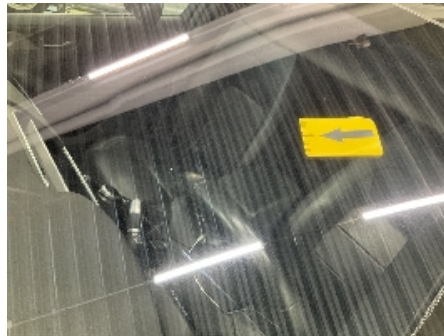
1. Frontrute

81 - Frontrute	O
82 - Siderute/bakrute	✓
83 - Dør-/panseråpner	✓
84 - Lås	✓
85 - Takluke/Panoramatak	✓
86 - Lakk / karosseri utvendig	O
87 - Utvendig speil	R
88 - Underside	✓
89 - Understellsnummer	✓

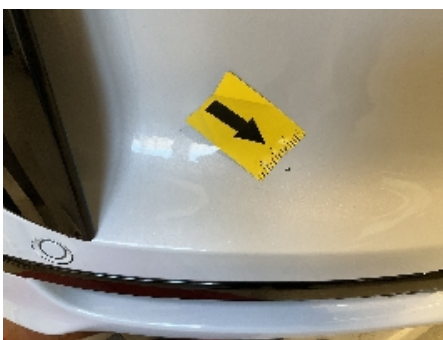
3. Lakk / karosseri utvendig

Ref.Id	Opplysning	Resultat	Beskrivelse
4.12	Service/ Dokum.	Bilen har digital servicebok, denne er ikke kontrollert av NAF	
23.4	Full systemskann	Det finnes feilkoder, se rapport	
81.9	Frontrute	Noe steinsprut	
86.19	Lakk / karosseri utvendig	Bulk(er)	Venstre bakdør
86.20		Steinsprut:	Støtfanger foran

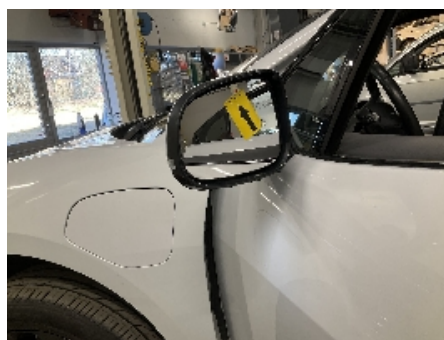
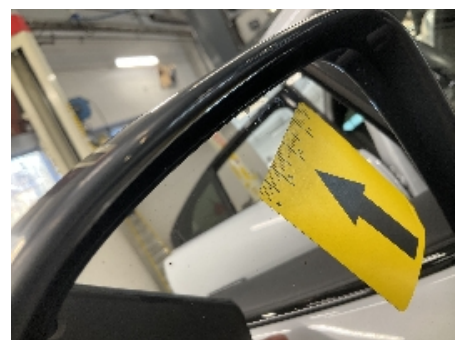
5. Utvendig speil

Ref.Id	Repareres	Resultat	Beskrivelse
52.1	Lyktespyler / Visker	Spyler virker ikke:	Høyre side, Venstre side
67.7	Ekstra hjulsett	Mønsterdybde under 1,6mm for sommerdekk og 3,0mm for vinterdekk:	4 dekk
87.2	Utvendig speil	Skade på speilglass:	Venstre side
98.3	Seter	Hull/rift gjennom setetrekk:	Venstre foran
