# NAF Bruktbiltest

| <b>Bilmerke</b> | Toyota | <b>Motorstørrelse</b> | 2393 cm <sup>3</sup> |
| <b>Modell</b> | HILUX | <b>Motoreffekt</b> | 110 kW |
| <b>Registreringsnr.</b> | HK12308 | <b>Drivstofftype</b> | Diesel |

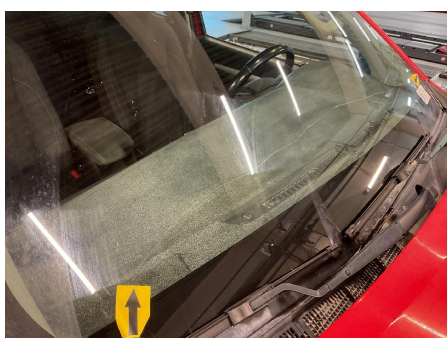
**16. Frontrute**

| Ref.Id | Repareres | Resultat | Beskrivelse |
|---|---|---|---|
| 81.4 | Frontrute | Sprekk i frontrute: <ul style="list-style-type: none"><li>• Reparasjonsmetode: Skift</li></ul> | |

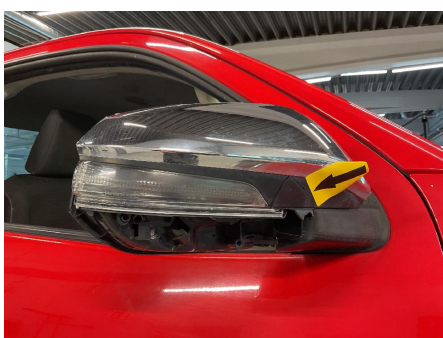
**17. Utvendig speil**

| Ref.Id | Repareres | Resultat | Beskrivelse |
|---|---|---|---|
| 87.5 | Utvendig speil | Skade på speilramme / -hus | Høyre side |

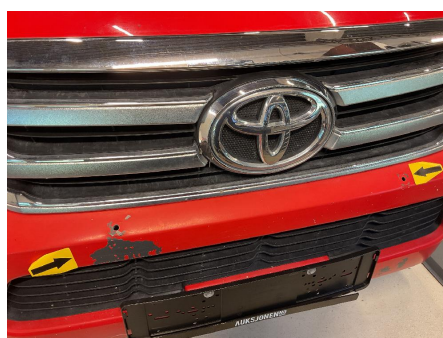
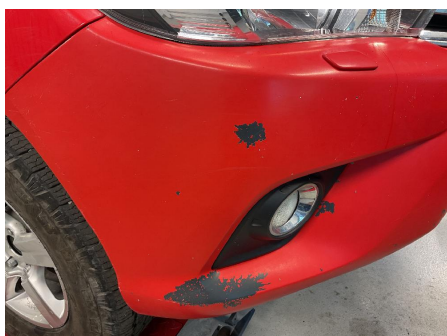
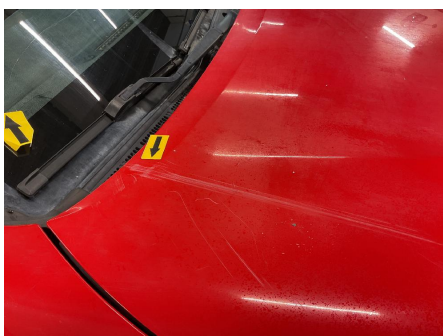
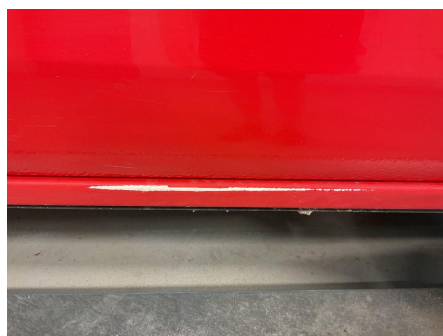
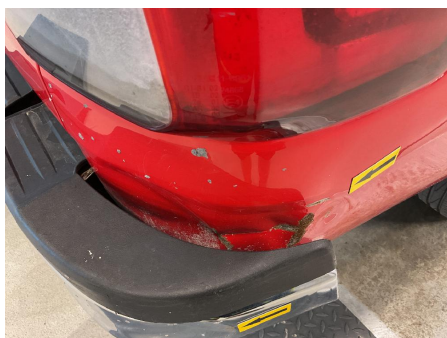
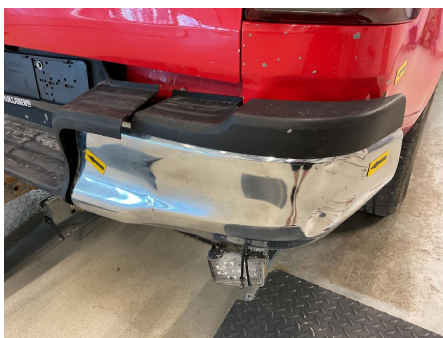
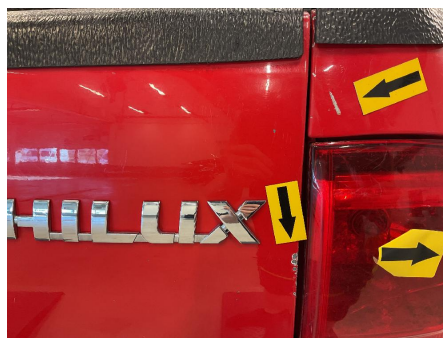
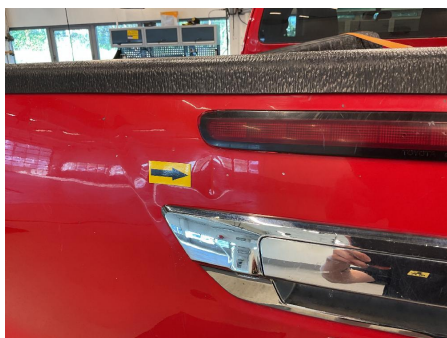
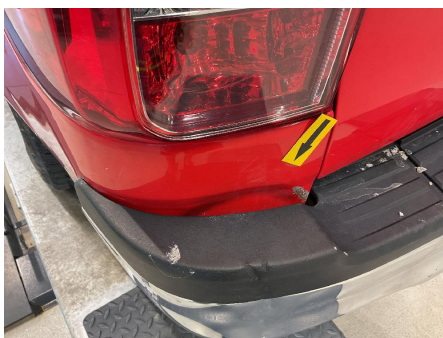
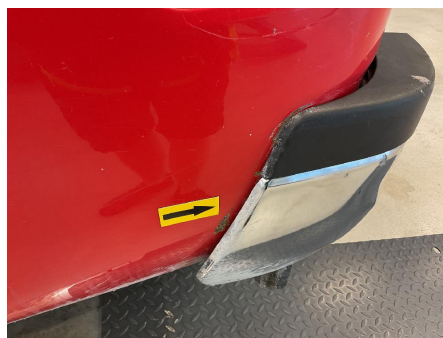
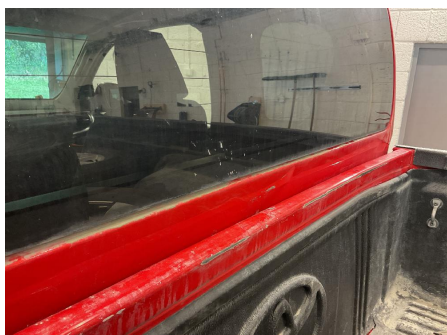
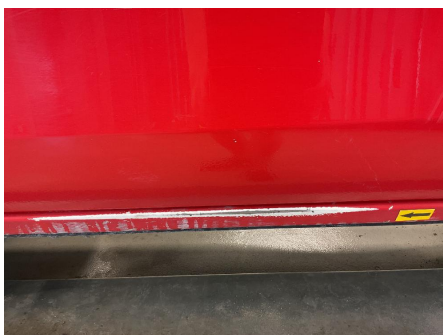
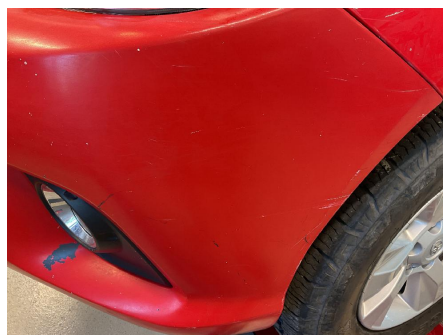
**18. Lakk / karosseri utvendig**

| Ref.Id | Repareres | Resultat | Beskrivelse |
|---|---|---|---|
| 86.1 | Lakk / karosseri utvendig | Bulk (er): | Bakluke, Venstre bakskjerm, Høyre bakskjerm |
| 86.3 | | Lakkriper: | Panser, Venstre sidekanal, Høyre sidekanal |
| 86.4 | | Skadet: | Støtfanger foran |
| 86.9 | | Rustangrep: | Venstre bakskjerm, Høyre bakskjerm |
| 86.12 | | Steinsprut/lakksår | Bakluke |

| Ref.Id | Opplysning | Resultat | Beskrivelse |
|---|---|---|---|
| 86.18 | Lakk / karosseri utvendig | Diverse småbulker/lakkriper | |

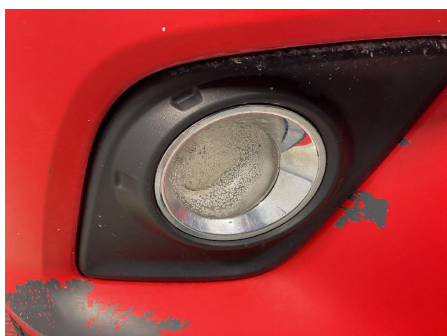
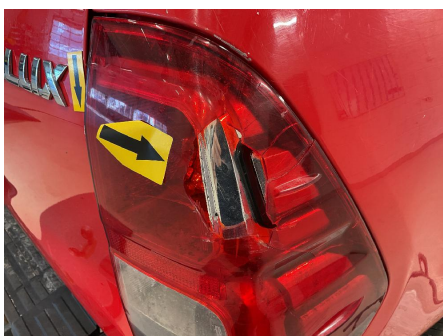
**31. Lys**

| Ref.Id | Repareres | Resultat | Beskrivelse |
|---|---|---|---|
| 17.2 | Lys | Virker ikke: | Venstre nærlys, Høyre parklys, Høyre bremselys |
| 17.16 | | Skadet lykt: | Høyre tåkelys, Høyre baklys |

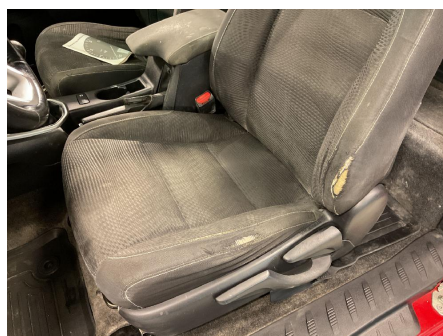
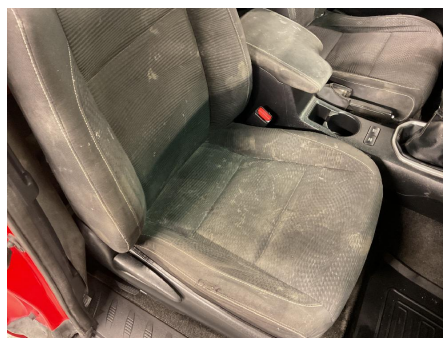
**33. Seter**

| Ref.Id | Repareres | Resultat | Beskrivelse |
|---|---|---|---|
| 98.2 | Seter | Misfarget/skittent: | Venstre foran, Høyre foran |
| 98.3 | | Hull/rift gjennom setetrekk: | Venstre foran |

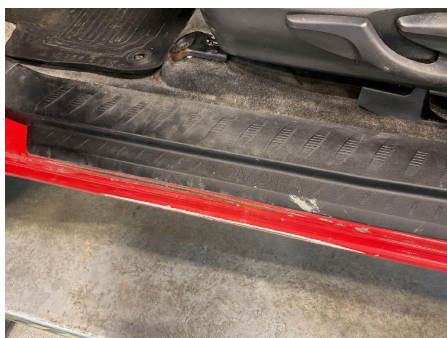
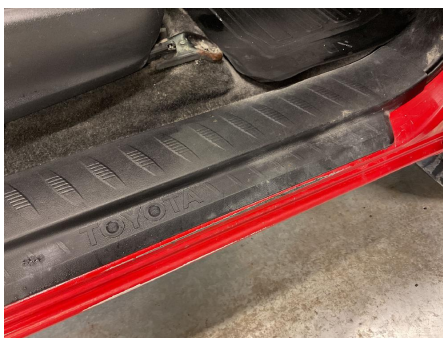
**34. Døråpning**

| Ref.Id | Repareres | Resultat | Beskrivelse |
|---|---|---|---|
| 97.1 | Døråpning | Sår eller skade: | Venstre fordør, Høyre fordør |

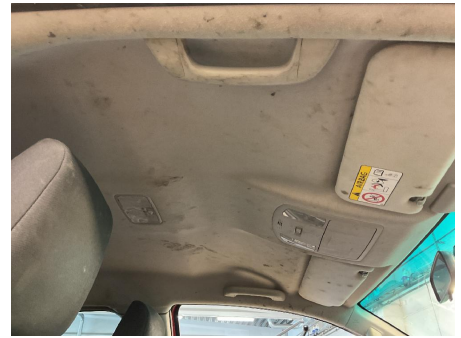
39. Taktrekk

| Ref.Id | Repareres | Resultat | Beskrivelse |
|---|---|---|---|
| 93.2 | Taktrekk | Skittent taktrekk | |

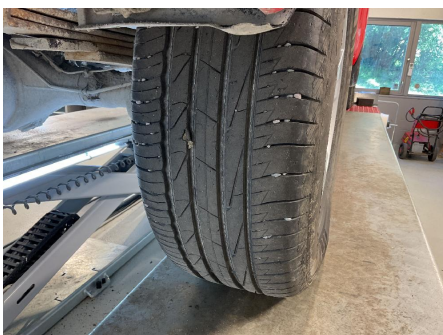
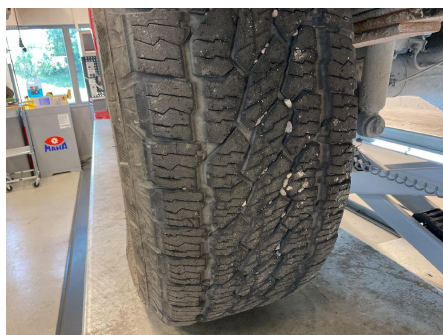
46. Dekk

| Ref.Id | Repareres | Resultat | Beskrivelse |
|---|---|---|---|
| 65.19 | Dekk | * HB dekk er sommerdekk | |

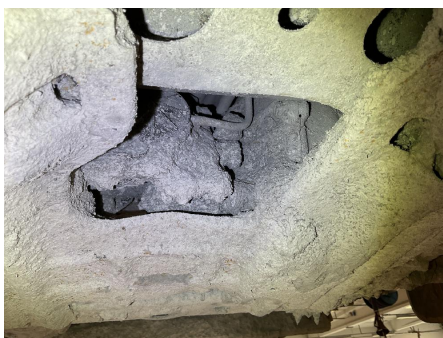
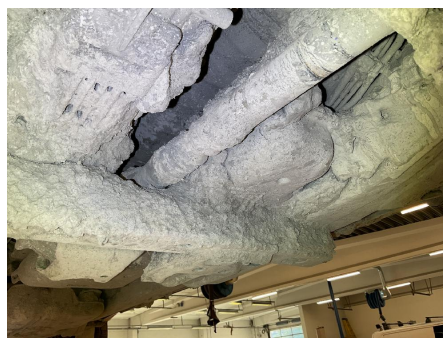
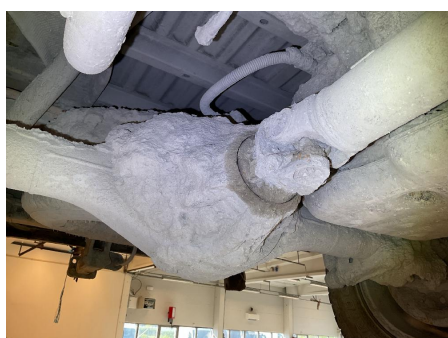
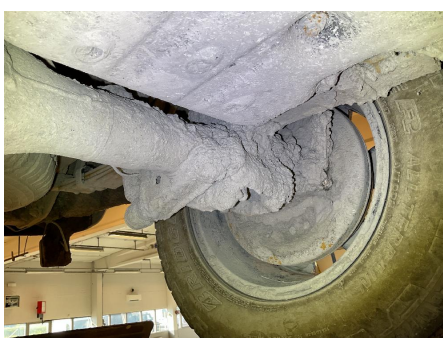
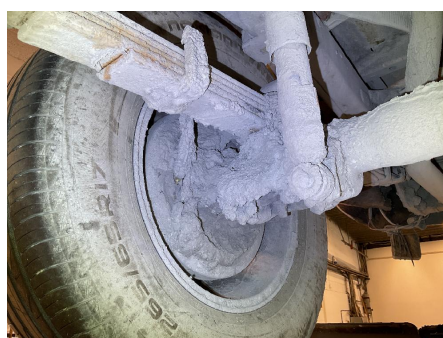
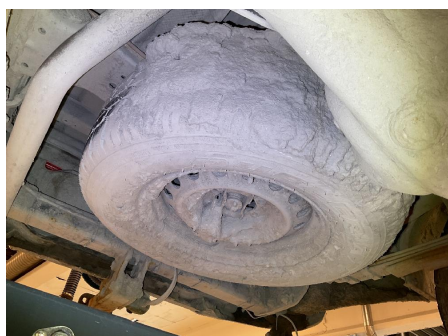
50. Underside

| Ref.Id | Opplysning | Resultat | Beskrivelse |
|---|---|---|---|
| 88.15 | Underside | * Mye sand/jord under bilen. Veldig redusert inspeksjon | |
