NAF Bruktbiltest

Testdato
18.03.2025

Bilmerke	Mitsubishi	Motorstørrelse	2360 cm ³
Modell	OUTLANDER	Motoreffekt	99 kW
Type	CW0	Aksler i drift	2
Registreringsnr.	KT98169	Drivstofftype	Bensin
Understellsnr.	JMBXDGG3WKZ015667	Kjøretøygruppe	101
Km.stand.	101059	Bruktimportert	Nei
Farge	Svart	Registreringsår	2019
Karosseritype	Stasjonsvogn	Registrert første gang	13.03.2019
		Frist for neste EU kontroll	13.03.2027

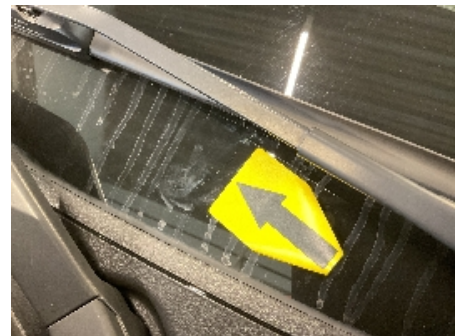
21. Frontrute

Ref.Id	Opplysning	Resultat	Beskrivelse
17.29	Lys	Krakelert lykteglass	Høyre baklys
23.4	Full systemskann	Det finnes feilkoder, se rapport	
23.6		Etter avtale med kunde er feilkode/r slettet, feilsøking må påregnes dersom feilkode dukker opp igjen	
75.11	Støtdempere	Svetting fra støtdemper	Høyre foran
81.9	Frontrute	Noe steinsprut	
83.22	Dør-/panseråpner	* HB dør list er noe løst	
86.17	Lakk / karosseri utvendig	Diverse småbulker/lakkriper
