# NAF Bruktbiltest

Testdato  
06.08.2025

| Bilmerke | Tesla | Motorstørrelse | cm <sup>3</sup> |
| Modell | MODEL S | Motoreffekt | 69 kW |

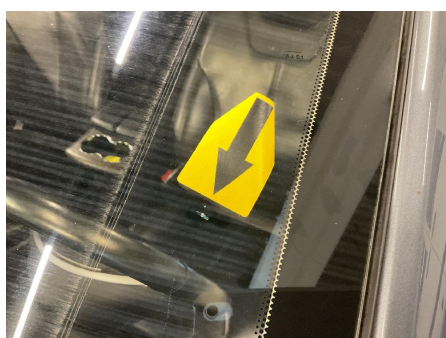
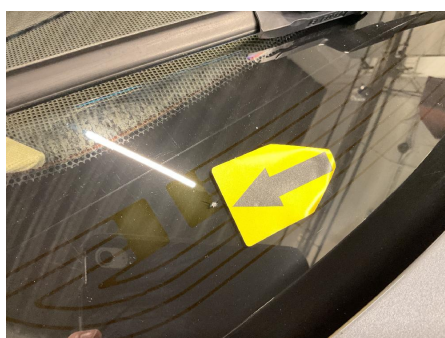
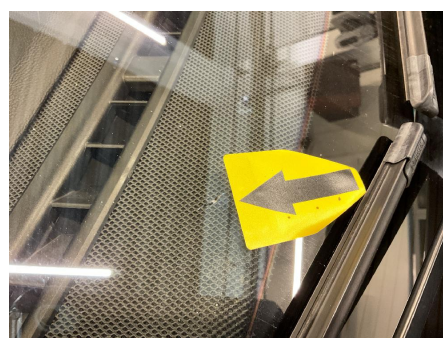
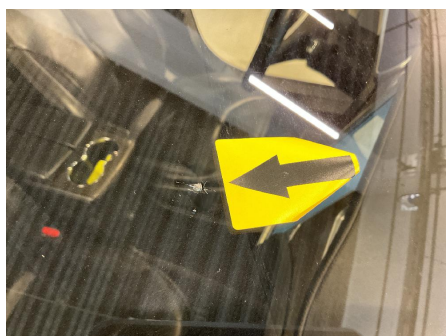
16. Frontrute

17. Frontrute

18. Frontrute

19. Frontrute

| Ref.Id | Repareres | Resultat | Beskrivelse |
|---|---|---|---|
| 81.2 | Frontrute | En eller flere steinsprutrosetter som ikke er utbedret <ul style="list-style-type: none"><li>Reparasjonsmetode: Skift</li></ul> | |

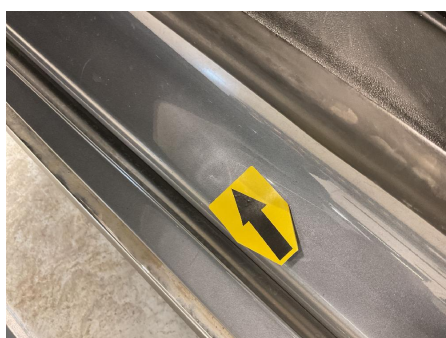
22. Døråpning

| Ref.Id | Opplysning | Resultat | Beskrivelse |
|---|---|---|---|
| 97.5 | Døråpning | Sår eller skade: | Venstre fordør |

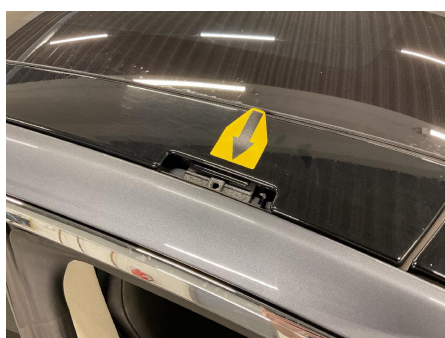
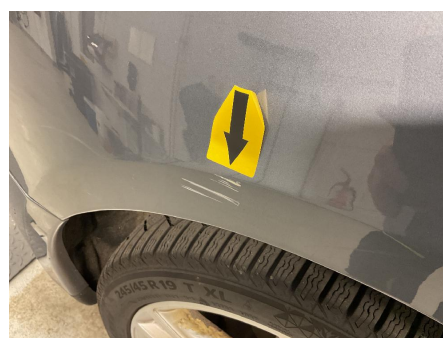
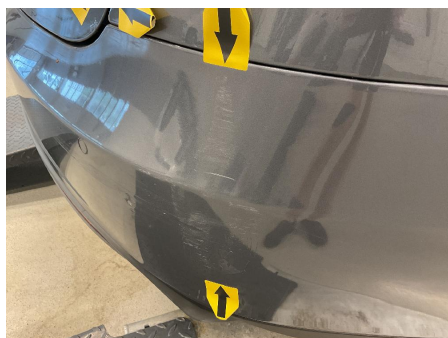
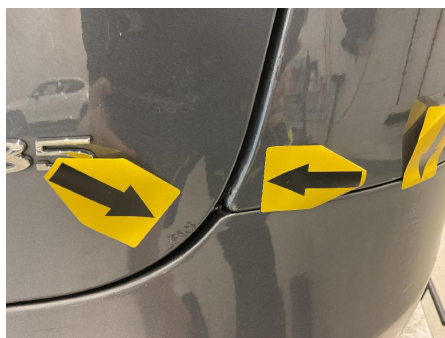
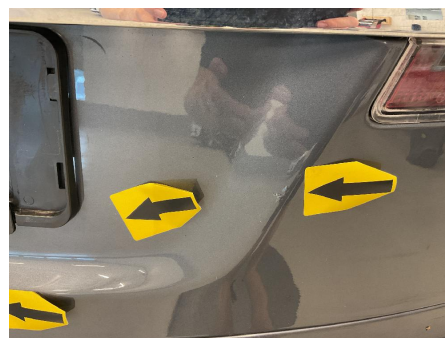
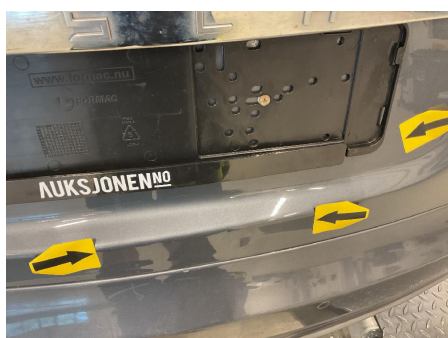
23. Lakk / karosseri utvendig

24. Lakk / karosseri utvendig

25. Lakk / karosseri utvendig

26. Lakk / karosseri utvendig

27. Lakk / karosseri utvendig

28. Lakk / karosseri utvendig

| Ref.Id | Repareres | Resultat | Beskrivelse |
|---|---|---|---|
| 86.3 | Lakk / karosseri utvendig | Lakkriper: | Høyre baksjerm |
| 86.4 | | Skadet: | Bakluke, Venstre baksjerm, Støtfanger bak |
| 86.6 | | Pyntelist løs, skadet eller mangler: | Tak |
| 86.7 | | Lakkblerer | Venstre bakdør |
| 86.12 | | Steinsprut/lakksår | Venstre fordør |

| Ref.Id | Opplysning | Resultat | Beskrivelse |
|---|---|---|---|
| 86.18 | Lakk / karosseri utvendig | Diverse småbulker/lakkriper | |

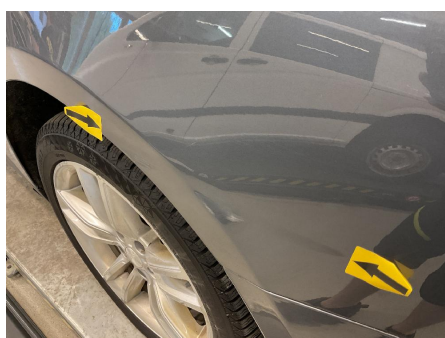
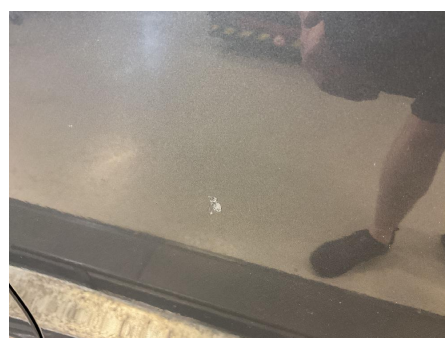
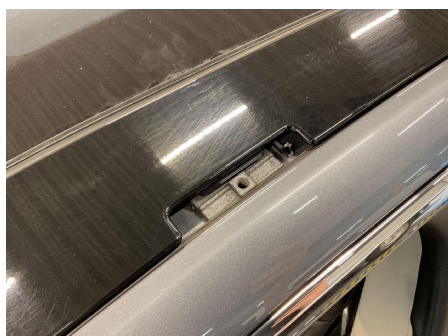
29. Lakk / karosseri utvendig

30. Lakk / karosseri utvendig

31. Lakk / karosseri utvendig

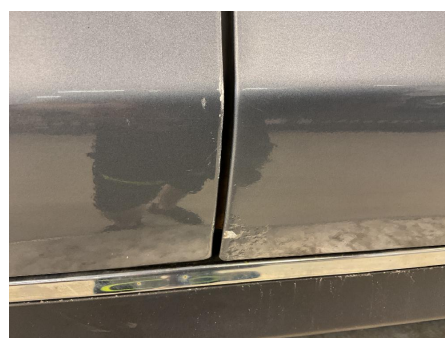
36. Lakk / karosseri utvendig
