# NAF Bruktbiltest

**Testdato**  
21.03.2025

| <b>Modell</b> | RANGE ROVER SPORT | <b>Motoreffekt</b> | 155 kW |
| <b>Registreringsnr.</b> | DP42260 | <b>Drivstofftype</b> | Diesel |

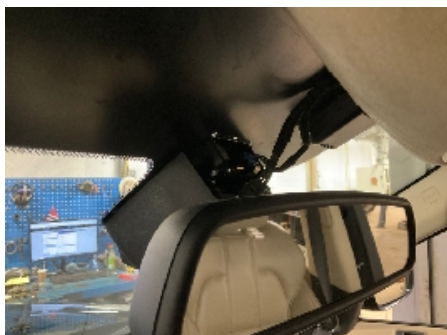
**1. Innvendig speil**

| Ref.Id | Repareres | Resultat | Beskrivelse |
|---|---|---|---|
| 95.5 | Innvendig speil | Skade på speilramme /-hus | |

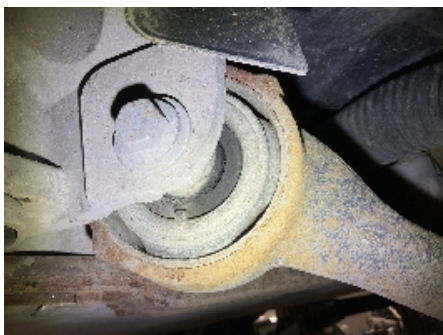
**2. Opphengs- / bærearmer  
foraksel**

| Ref.Id | Repareres | Resultat | Beskrivelse |
|---|---|---|---|
| 78.5 | Opphengs- / bærearmer foraksel | Slitt foring / løsnet i vulkanisering: | Fremre venstre nedre, Fremre høyre nedre |

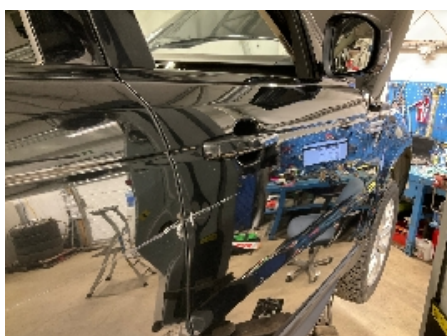
**4. Lakk / karosseri utvendig**

| Ref.Id | Repareres | Resultat | Beskrivelse |
|---|---|---|---|
| 86.2 | Lakk / karosseri utvendig | Lakkriper: | Støtfanger foran, Tak, Støtfanger bak |
| 86.3 | | Skadet: | Høyre fordør, Høyre bakdør |
| 86.11 | | Steinsprut/lakksår | Venstre forskjerm, Panser, Bakluke, Høyre bakskjerm |
| 86.13 | | Lakkslipp/flassing | Bakluke |

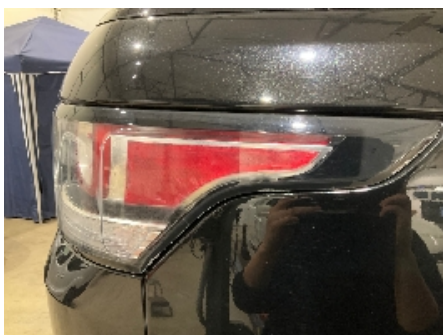
**8. Lys**

| Ref.Id | Repareres | Resultat | Beskrivelse |
|---|---|---|---|
| 17.11 | Lys | Skadet lykteglass: | Tåkebaklys |
| 17.12 | | Krakerert lykteglass | Høyre baklys |

| Ref.Id | Opplysning | Resultat | Beskrivelse |
|---|---|---|---|
| 17.29 | Lys | Krakerert lykteglass | Midtre bremselys |
| 17.30 | | Dugg i lykt: | Venstre nærlys, Høyre nærlys, Høyre baklys |

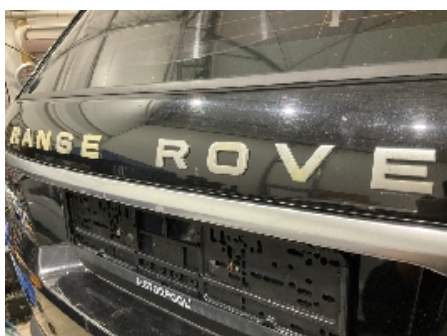
**10. Lakk / karosseri utvendig**

| Ref.Id | Opplysning | Resultat | Beskrivelse |
|---|---|---|---|
| 86.16 | Lakk / karosseri utvendig | Lakkriper: | Venstre fordør, Høyre bakdør, Høyre fordør |
| 86.17 | | Diverse småbulker/lakkriper | |
| 86.19 | | Bulk(er) | Tak |

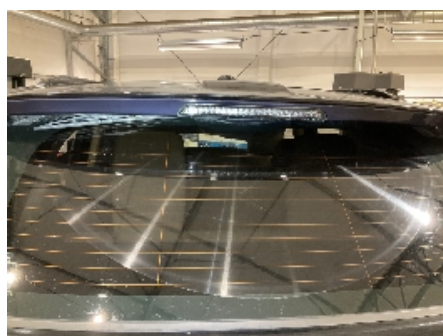
**12. Siderute/bakrute**

| Ref.Id | Opplysning | Resultat | Beskrivelse |
|---|---|---|---|
| 82.14 | Siderute/bakrute | Slitt rute: | Bakrute |

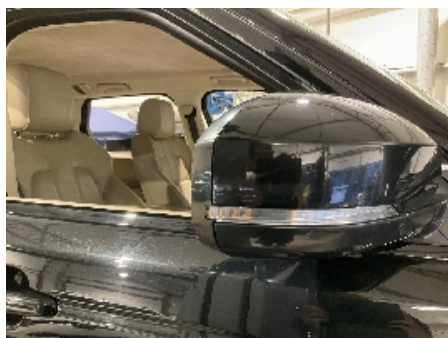
13. Utvendig speil

| Ref.Id | Repareres | Resultat | Beskrivelse |
|---|---|---|---|
| 87.9 | Utvendig speil | Ripe i speilhus: | Høyre |

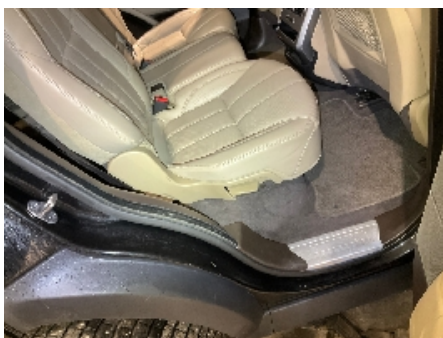
14. Døråpning

| Ref.Id | Opplysning | Resultat | Beskrivelse |
|---|---|---|---|
| 97.5 | Døråpning | Sår eller skade: | Venstre bakdør, Venstre fordør, Høyre fordør, Høyre bakdør |

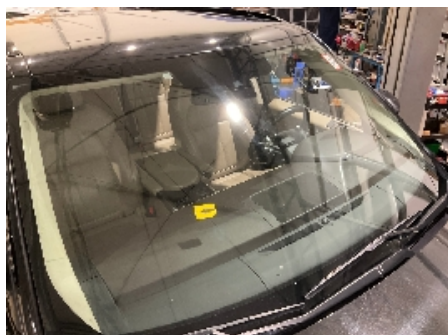
19. Frontrute

| Ref.Id | Repareres | Resultat | Beskrivelse |
|---|---|---|---|
| 81.2 | Frontrute | En eller flere steinsprutrosetter som ikke er utbedret<br>• Reparasjonsmetode: Reparasjon | |

| Ref.Id | Opplysning | Resultat | Beskrivelse |
|---|---|---|---|
| 81.9 | Frontrute | Noe steinsprut | |

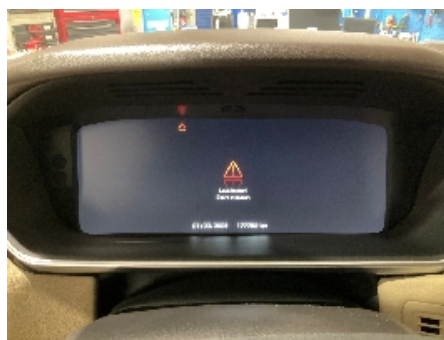
**36. Tilstand 12 volt batteri**

| Ref.Id | Opplysning | Resultat | Beskrivelse |
|---|---|---|---|
| 58.9 | Tilstand 12 volt batteri | Svekket batteri, kan gi kaldstartproblemer | |
| 58.11 | | * Varsler om lavt batteri. | |

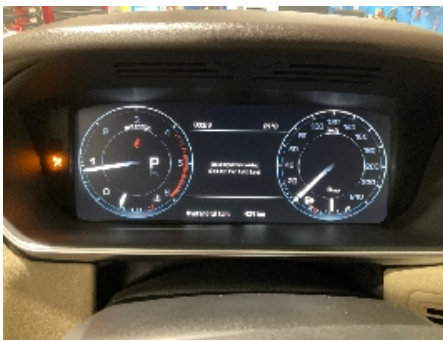
**37. Varsellamper**

| Ref.Id | Repareres | Resultat | Beskrivelse |
|---|---|---|---|
| 21.3 | Varsellamper | Varsellampe for SRS (airbag) lyser | |

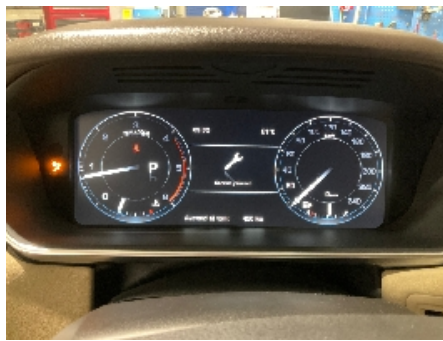
**38. Service/ Dokum.**

| Ref.Id | Repareres | Resultat | Beskrivelse |
|---|---|---|---|
| 4.7 | Service/ Dokum. | Aktivert serviceindikator | |

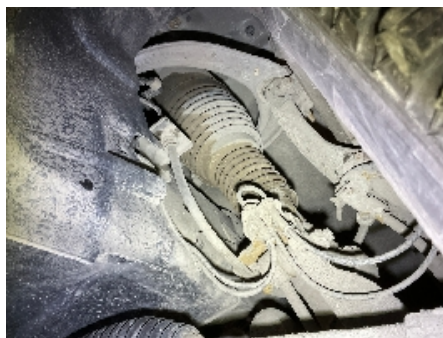
**44. Støtdempere**

| Ref.Id | Opplysning | Resultat | Beskrivelse |
|---|---|---|---|
| 75.11 | Støtdempere | Svetting fra støtdemper | Venstre foran |

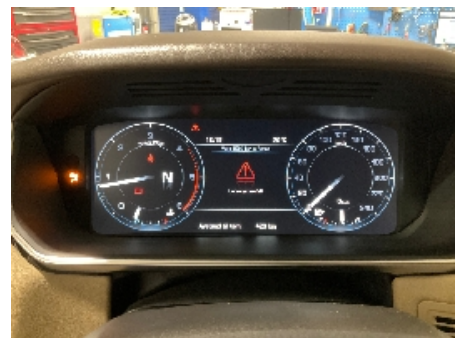
**45. Ladespenning generator**

| Ref.Id | Repareres | Resultat | Beskrivelse |
|---|---|---|---|
| 55.9 | Ladespenning generator | * Varsler om feil med ladesystem. | |

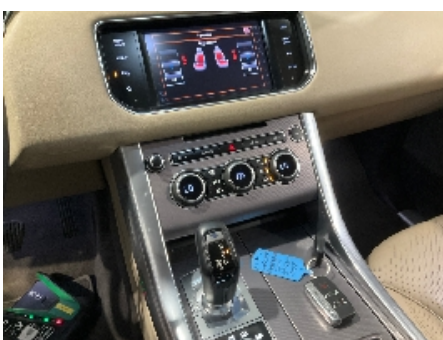
**46. Interiør generelt**

| Ref.Id | Opplysning | Resultat | Beskrivelse |
|---|---|---|---|
| 103.6 | Interiør generelt | * Litt slitasje på girvelger. | |

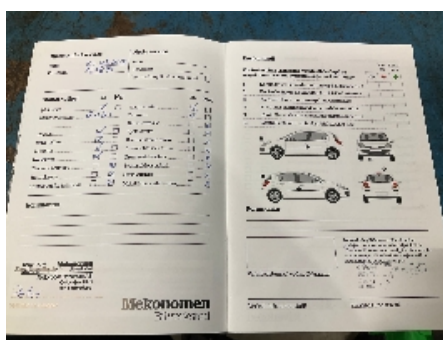
**47. Service/ Dokum.**

| Ref.Id | Opplysning | Resultat | Beskrivelse |
|---|---|---|---|
| 37.8 | Registerreim | * Står i serviceheftet at registerreim er skiftet: 23.09.2020 med kmstand: 151877. | |
