VOLKSWAGEN ID.3 BAKHJULSDRIFT

TESTDATO: 03.07.2025

CHASSISNR: WVVZZZE1ZNP044231

NBF Tilstandsrapport er utarbeidet av Norges Bilbransjeforbund og Forbrukerrådet.

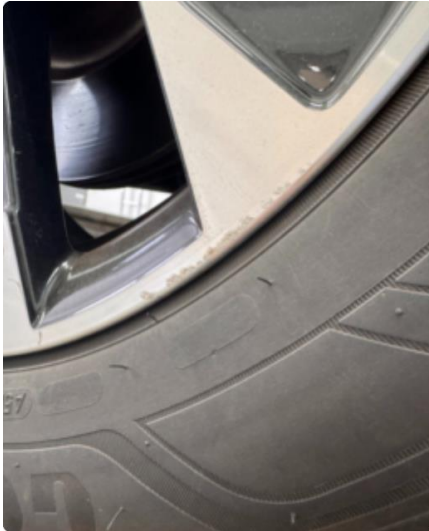
| Punkt | | Beskrivelse | Plassering |
|---|---|---|---|
| 1.2 | Dekk/Felger | Noe kantkjørt sommerfelg. | |

1.2 Noe kantkjørt sommerfelg.

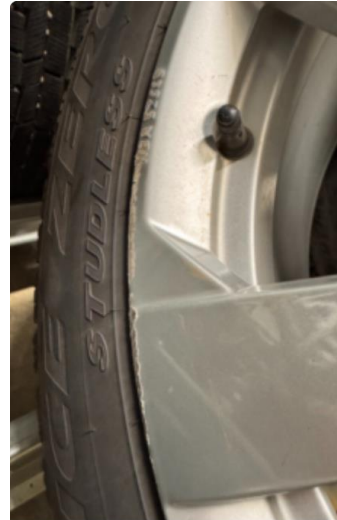
| Punkt | | Beskrivelse | Plassering |
|---|---|---|---|
| 1.3 | Dekk/Felger | 2 noe kantkjørte vinterfelger. | |

1.3 2 noe kantkjørte vinterfelger.

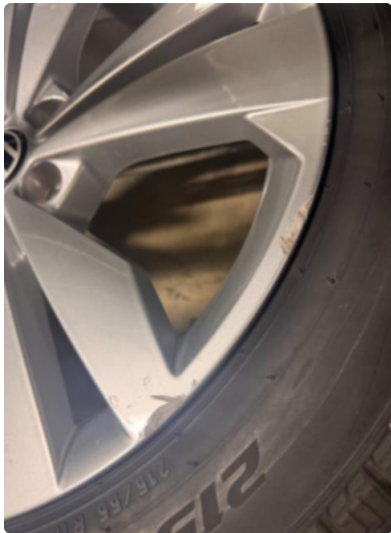
1.3 2 noe kantkjørte vinterfelger.
