# NAF Bruktbiltest

**Testdato**  
16.04.2025

| <b>Bilmerke</b> | Renault | <b>Motorstørrelse</b> | 1197 cm <sup>3</sup> |
| <b>Modell</b> | KADJAR | <b>Motoreffekt</b> | 96 kW |

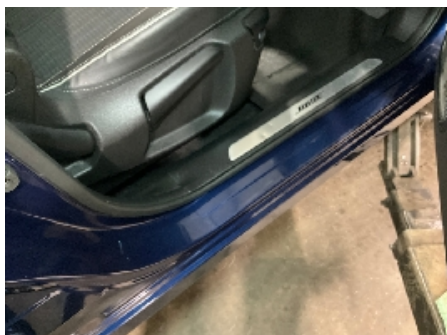
**1. Døråpning**

| Ref.Id | Repareres | Resultat | Beskrivelse |
|---|---|---|---|
| 97.1 | Døråpning | Sår eller skade: | Høyre fordør |

| Ref.Id | Opplysning | Resultat | Beskrivelse |
|---|---|---|---|
| 97.5 | Døråpning | Sår eller skade: | Høyre bakdør, Venstre bakdør, Venstre fordør |

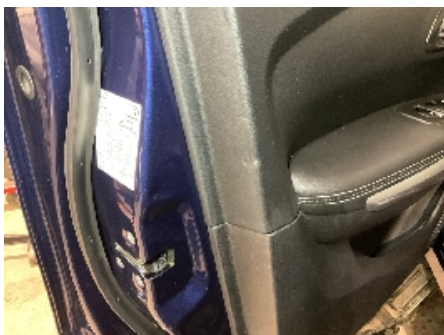
**2. Dørtrekk**

| Ref.Id | Repareres | Resultat | Beskrivelse |
|---|---|---|---|
| 96.1 | Dørtrekk | Hull/rift/flenge i dørtrekk: | Venstre fordør |

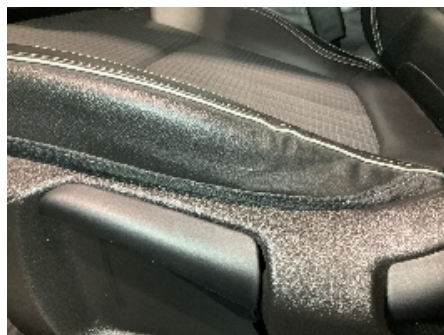
**3. Seter**

| Ref.Id | Repareres | Resultat | Beskrivelse |
|---|---|---|---|
| 98.3 | Seter | Hull/rift gjennom setetrekk: | Venstre foran |

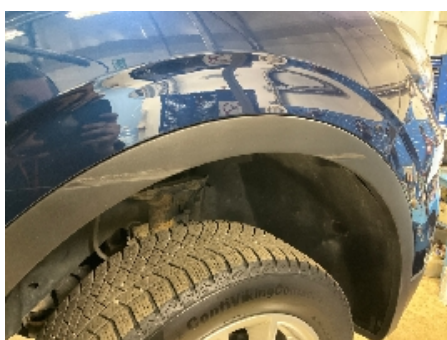
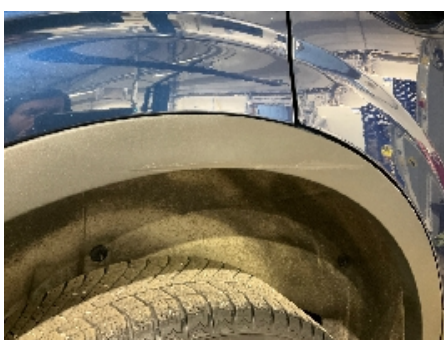
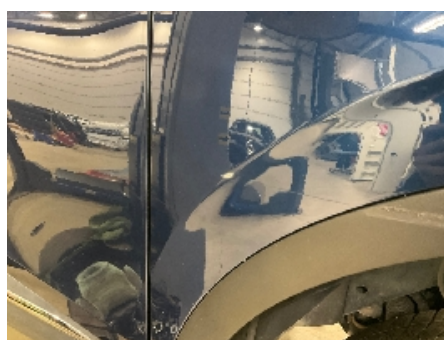
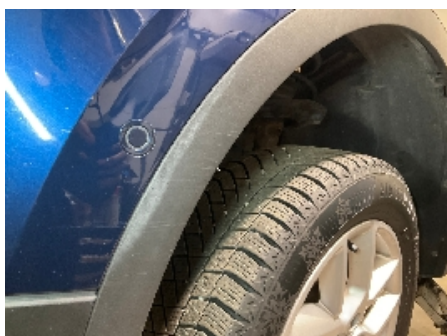
**4. Lakk / karosseri utvendig**

| Ref.Id | Repareres | Resultat | Beskrivelse |
|---|---|---|---|
| 86.2 | Lakk / karosseri utvendig | Lakkriper: | Støtfanger bak, Høyre forskjerm |
| 86.5 | | Pyntelist løs, skadet eller mangler: | Høyre bakskjerm, Venstre forskjerm, Høyre forskjerm |
| 86.11 | | Steinsprut/lakksår | Venstre bakdør, Høyre fordør, Høyre forskjerm, Venstre fordør, Høyre bakdør |

| Ref.Id | Opplysning | Resultat | Beskrivelse |
|---|---|---|---|
| 86.16 | Lakk / karosseri utvendig | Lakkriper: | Støtfanger bak, Venstre fordør, Bakluke, Støtfanger foran, Venstre bakdør, Venstre forskjerm |
| 86.18 | | Småbulker: | Panser |
| 86.19 | | Bulk(er) | Bakluke |
| 86.20 | | Steinsprut: | Høyre bakdør, Tak, Venstre forskjerm, Støtfanger foran, Panser, Venstre fordør, Høyre fordør, Høyre forskjerm, Venstre bakdør |
