# NAF Bruktbiltest

**Testdato**  
03.04.2025

**Bilmerke** Ford  
**Modell** Transit  
**Type** FCC  
**Registreringsnr.** FT57764  
**Understellsnr.** WF0YXXTTGYHB54030  
**Km.stand.** 177709  
**Farge** Grå  
**Karosseritype** Integrert førerhus

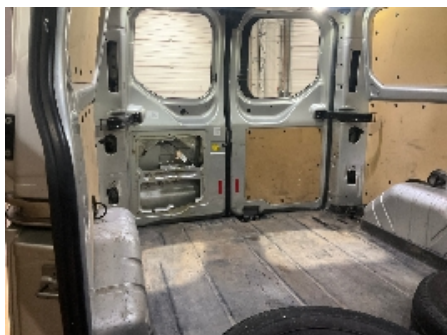
**1. Dørtrekk**

| Ref.Id | Repareres | Resultat | Beskrivelse |
|---|---|---|---|
| 96.1 | Dørtrekk | Hull/rift/flenge i dørtrekk: | Høyre skyvedør, Bakluke/-dør |

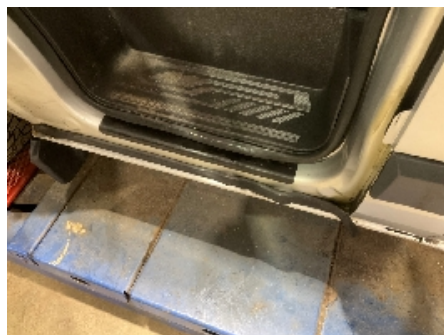
**3. Dør-/panseråpner**

| Ref.Id | Repareres | Resultat | Beskrivelse |
|---|---|---|---|
| 83.10 | Dør-/panseråpner | Slitt dørhengsel: | Bakluke/-dør |

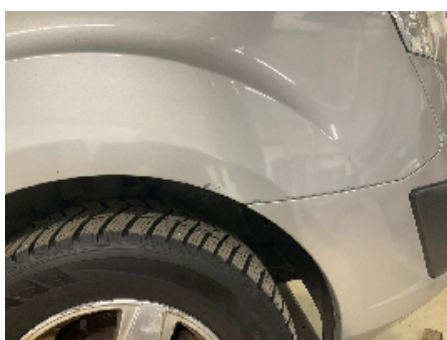
**4. Lakk / karosseri utvendig**

| Ref.Id | Repareres | Resultat | Beskrivelse |
|---|---|---|---|
| 86.2 | Lakk / karosseri utvendig | Lakkriper: | Venstre bakskjerm, Høyre fordør, Tak, Panser, Høyre bakdør |
| 86.11 | | Steinsprut/lakksår | Høyre sidekanal, Venstre sidekanal, Høyre bakskjerm, Venstre bakskjerm, Panser, Høyre forskjerm, Høyre fordør, Venstre fordør |
| 86.12 | | Mangelfull kvalitet på replakking: | Høyre bakskjerm, Høyre bakdør |

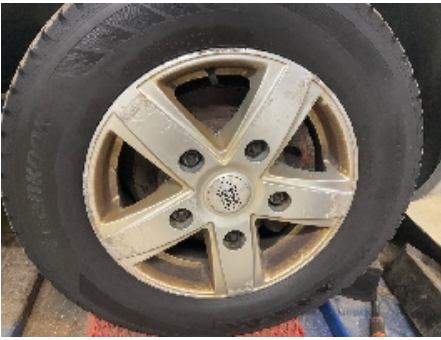
13. Felg

| Ref.Id | Repareres | Resultat | Beskrivelse |
|---|---|---|---|
| 66.8 | Felg | Vesentlig ripe / hakk inn til grunnmaterialet: | Høyre foran, Høyre bak,<br>Venstre bak, Venstre foran |
