# NAF Bruktbiltest

Testdato  
23.06.2025

| Bilmerke | Mercedes-Benz | Motorstørrelse | 2143 cm <sup>3</sup> |
| Modell | SPRINTER | Motoreffekt | 120 kW |

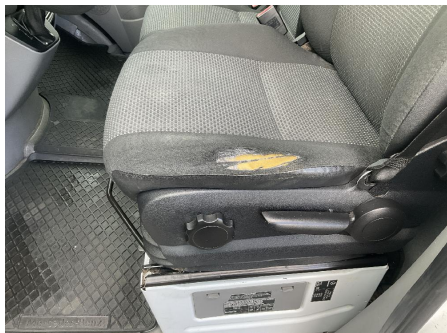
**1. Seter**

| Ref.Id | Repareres | Resultat | Beskrivelse |
|---|---|---|---|
| 98.2 | Seter | Misfarget/skittent: | Midten foran, Venstre foran, Høyre foran |
| 98.3 | | Hull/rift gjennom setetrekk: | Venstre foran |
