TOYOTA RAV4 4X4

TESTDATO: 11.12.2024

NBF Tilstandsrapport er utarbeidet av Norges Bilbransjeforbund og Forbrukerrådet.

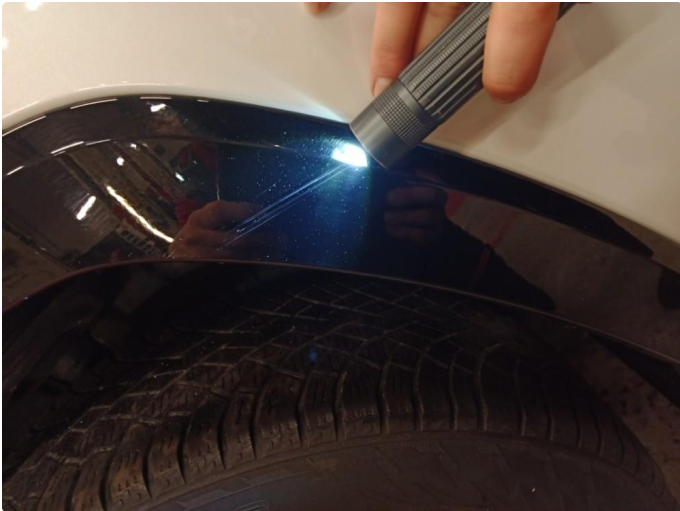
| Punkt | Beskrivelse | Plassering |
|---|---|---|
| 1.1 Lakk | Riper hjulbuelist | Høyre foran |

1.1 Riper hjulbuelist

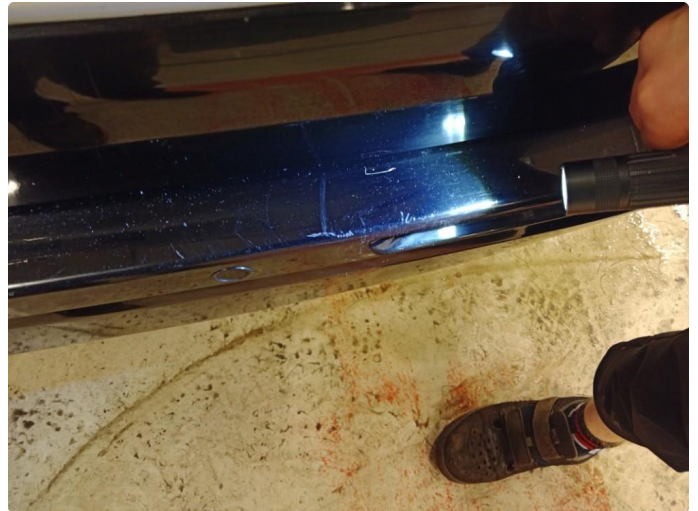
| Punkt | Beskrivelse | Plassering |
|---|---|---|
| 1.3 Støtfanger | Riper på innlastigsone til bakfanger | Bakfanger |

1.3 Riper på innlastigsone til bakfanger

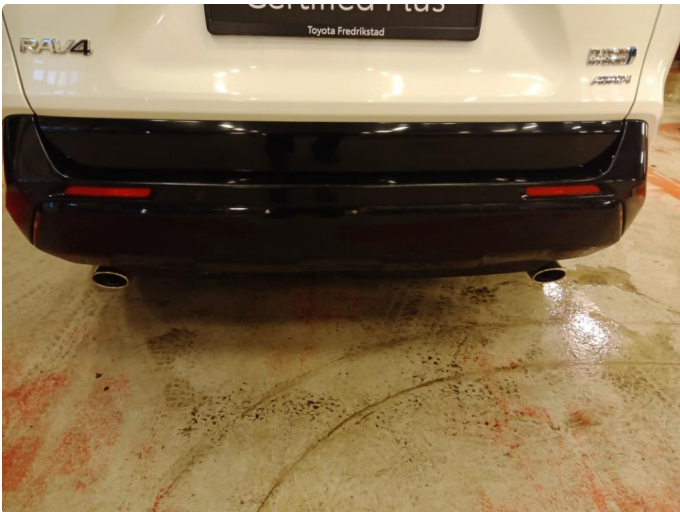
| Punkt | Beskrivelse | Plassering |
|---|---|---|
| 1.4 Støtfanger | Mye småriper på på bakfanger | Bakfanger |

1.4 Mye småriper på på bakfanger

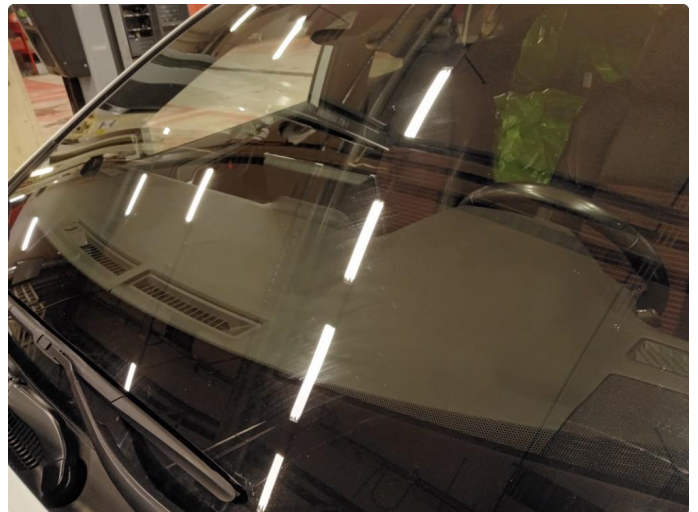
| Punkt | Beskrivelse | Plassering |
|---|---|---|
| 1.5 Frontvindu | Unormalt mye steinsprut på frontruten. | Frontrute |

1.5 Unormalt mye steinsprut på frontruten.
