VOLKSWAGEN ID.3 BAKHJULSDRIFT

TESTDATO: 02.09.2025

NBF Tilstandsrapport er utarbeidet av Norges Bilbransjeforbund og Forbrukerrådet.

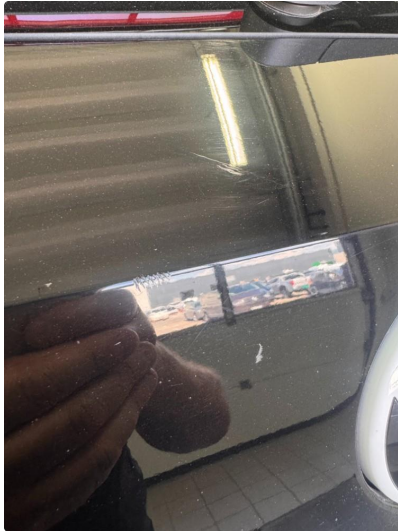
| Punkt | | Beskrivelse | Plassering |
|---|---|---|---|
| 1.2 | Bakluke | Noen riper / sår. | |

1.2 Noen riper / sår.

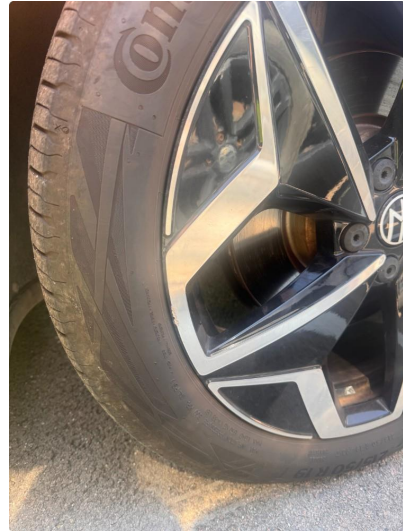
| Punkt | | Beskrivelse | Plassering |
|---|---|---|---|
| 1.3 | Dekk/Felger | Noe kantkjørt sommerfelg. | |

1.3 Noe kantkjørt sommerfelg.
