# NAF Bruktbiltest

**Testdato**  
22.05.2025

| <b>Bilmerke</b> | MITSUBISHI | <b>Motorstørrelse</b> | cm <sup>3</sup> |
| <b>Modell</b> | OUTLANDER | <b>Motoreffekt</b> | kW |

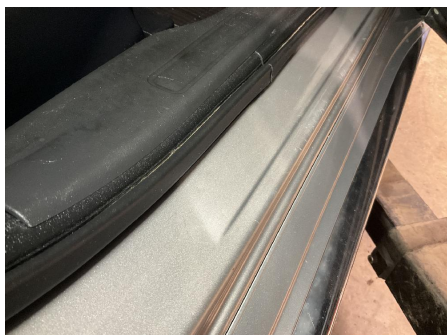
**1. Døråpning**

| Ref.Id | Repareres | Resultat | Beskrivelse |
|---|---|---|---|
| 97.1 | Døråpning | Sår eller skade: | Venstre bakdør, Høyre fordør |
| 97.3 | | Rust: | Høyre fordør |

| Ref.Id | Opplysning | Resultat | Beskrivelse |
|---|---|---|---|
| 97.5 | Døråpning | Sår eller skade: | Høyre bakdør, Venstre fordør |
| 97.7 | | Rust: | Venstre fordør |

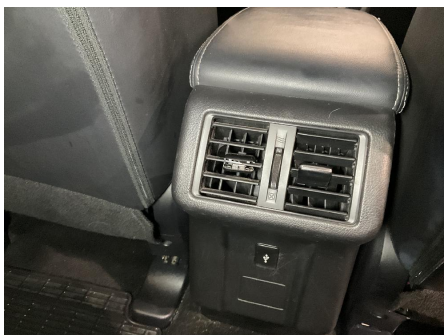
**2. Luftdyse kupé**

| Ref.Id | Repareres | Resultat | Beskrivelse |
|---|---|---|---|
| 92.1 | Luftdyse kupé | Luftdyse skadet: | Midten bak |

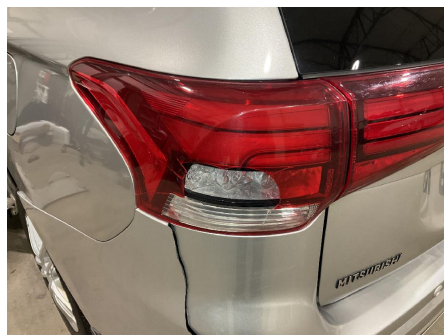
**3. Lys**

| Ref.Id | Repareres | Resultat | Beskrivelse |
|---|---|---|---|
| 17.11 | Lys | Skadet lykteglass: | Venstre baklys |

| Ref.Id | Opplysning | Resultat | Beskrivelse |
|---|---|---|---|
| 17.29 | Lys | Kraketert lykteglass | Høyre baklys, Midtre bremselys |

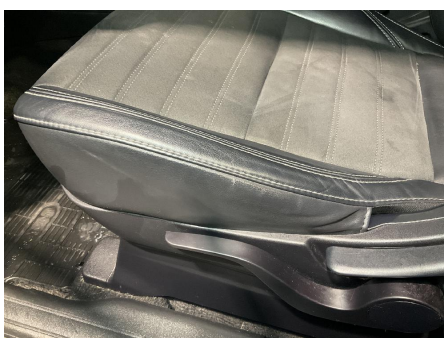
**5. Seter**

| Ref.Id | Repareres | Resultat | Beskrivelse |
|---|---|---|---|
| 98.3 | Seter | Hull/rift gjennom setetrekk: | Venstre foran |

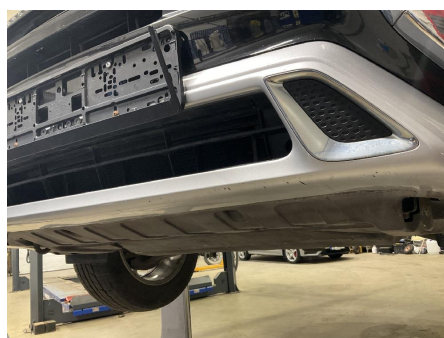
**6. Lakk / karosseri utvendig**

| Ref.Id | Repareres | Resultat | Beskrivelse |
|---|---|---|---|
| 86.3 | Lakk / karosseri utvendig | Lakkriper: | Høyre fordør |
| 86.4 | | Skadet: | Støtfanger bak |
| 86.12 | | Steinsprut/lakksår | Støtfanger foran, Støtfanger bak |

| Ref.Id | Opplysning | Resultat | Beskrivelse |
|---|---|---|---|
| 86.17 | Lakk / karosseri utvendig | Lakkriper: | Støtfanger bak, Høyre sidekanal, Venstre sidekanal, Venstre baksjerm, Høyre bakdør, Bakluke |

| Ref.Id | Opplysning | Resultat | Beskrivelse |
|---|---|---|---|
| 86.19 | | Småbulker: | Venstre bakdør, Høyre fordør, Panser |
| 86.21 | | Steinsprut: | Høyre bakskjerm, Panser, Tak, Høyre forskjerm, Høyre bakdør |
| 86.25 | | Rustangrep: | Høyre forskjerm, Panser, Venstre fordør, Tak, Venstre bakdør, Høyre bakdør, Venstre forskjerm, Venstre bakskjerm |

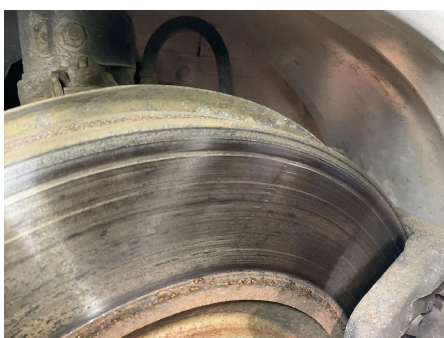
**8. Bremseskiver**

| Ref.Id | Opplysning | Resultat | Beskrivelse |
|---|---|---|---|
| 6.20 | Bremseskiver | * Slitekant på bremseskiver foran og bak. Bremseskiver foran og bak - riper | |
