AUDI E-TRON 4X4

TESTDATO: 15.05.2025

CHASSISNR: WAUZZZGE0LB023335

NBF Tilstandsrapport er utarbeidet av Norges Bilbransjeforbund og Forbrukerrådet.

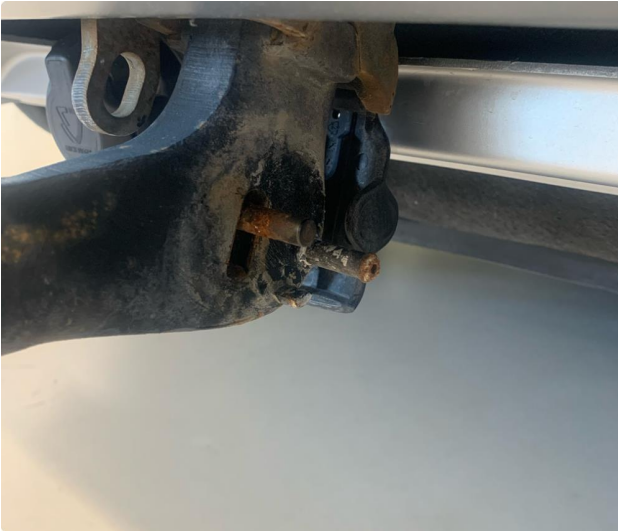
| Punkt | | Beskrivelse | Plassering |
|---|---|---|---|
| 1.2 | Under bil | Fastmontert hengerfeste pga defekt låsefunksjon. | |

1.2 Fastmontert hengerfeste pga defekt låsefunksjon.

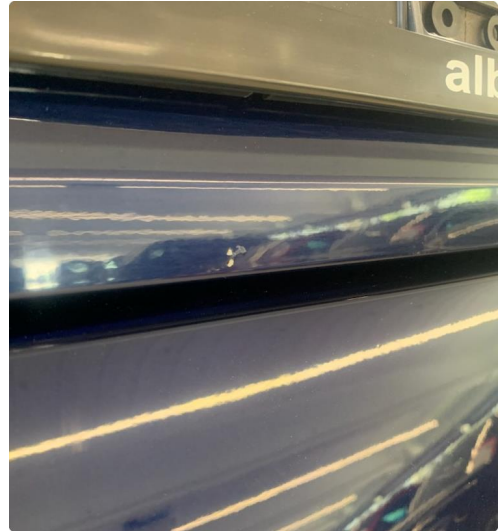
| Punkt | | Beskrivelse | Plassering |
|---|---|---|---|
| 1.3 | Bakluke | Lite lakksår nedre del av bakluke. | |

1.3 Lite lakksår nedre del av bakluke.

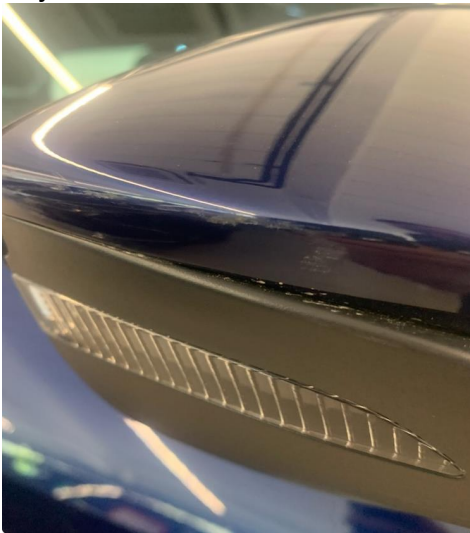
| Punkt | | Beskrivelse | Plassering |
|---|---|---|---|
| 1.4 | Speil | Noe riper venstre og høyre speilhus. | |

1.4 Noe riper venstre og høyre speilhus.

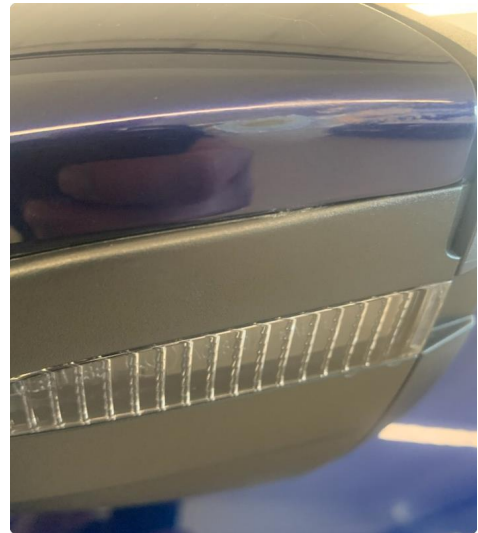
1.4 Noe riper venstre og høyre speilhus.

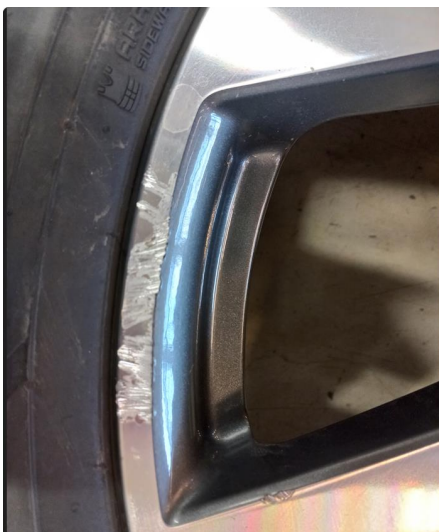
| Punkt | | Beskrivelse | Plassering |
|---|---|---|---|
| 1.5 | Dekk/Felger | Noe kantkjørt sommerfelg. | |

1.5 Noe kantkjørt sommerfelg.

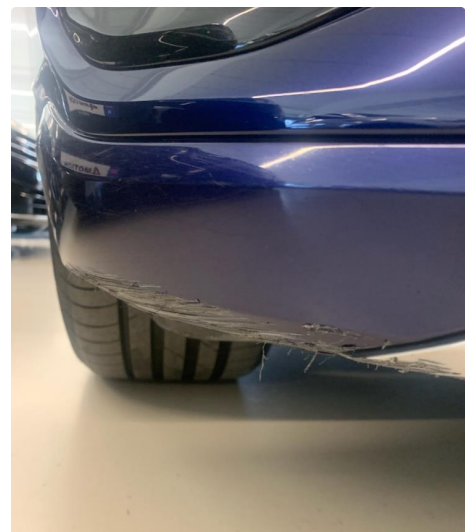
| Punkt | | Beskrivelse | Plassering |
|---|---|---|---|
| 1.6 | Støtfanger | Noe riper høyre side nedre del og midtre del foran. Lite sår i grill. | |

1.6 Noe riper høyre side nedre del og midtre del foran. Lite sår i grill.

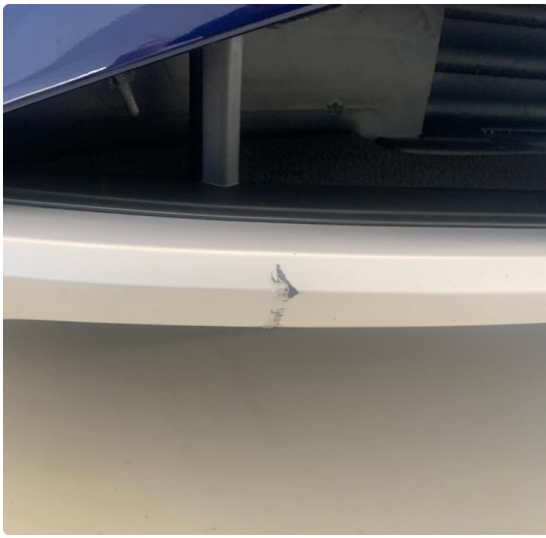
1.6 Noe riper høyre side nedre del og midtre del foran. Lite sår i grill.

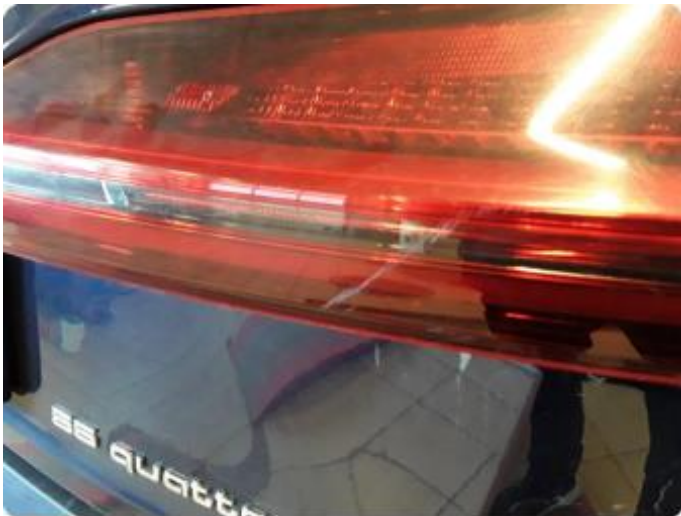
| Punkt | | Beskrivelse | Plassering |
|---|---|---|---|
| 2.1 | Lys bak | Liten ripe. | |

2.1 Liten ripe.
