Merke	Opel	Antall nøkler	2	Bruktimportert	Nei
Modell	Vectra	Antirustgaranti	Nei	Registerreim skiftet, dato	12.07.2010
Variant	Elegance	Motor, syl volum	1.8	Registerreim skiftet, km	89.577
Drivhjul	Forhjulsdrift	Motor, effekt	122 hk	Siste service	22.07.2011
Girtype	Manuell	Drivstoff	Bensin	Pkk utført	01.09.2010
Kjennemerke	VF78347	Trimmet/chiptunet	Nei	Servicehefte/servicer fulgt	Ja
Underst.nr	W0L0ZCF3561059822			Vognmappe m/instr. bok	Nei
Km	116.264	Bekreftet km	Ja	Tidl. større skade	
Årsmodell	2006	Koll.puter utkoblet	Nei	Tidl. annen enn normal bruk	Nei
Reg. første gang	09.06.2006	Heftelser	Nei	Rapportdato	11.06.2012

TEKNISK VURDERING - Trafikk og sikkerhet:

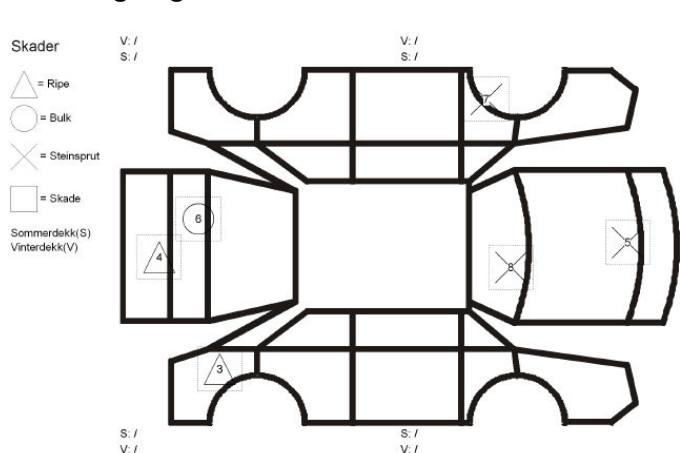
Skadetegning:

Samlet vurdering	Merknader - bedre enn samlet vurdering	Merknader - svakere enn samlet vurdering
Normal iht alder og kjørelengde	Sjekkpunkt/merknader	Sjekkpunkt/merknader Ripe(3) / Oppstripet h.bakskjerm Ripe(4) / Lakksår bakfanger Steinsprut(5) / Seinsprut og riper panser

Samlet vurdering	Merknader - bedre enn samlet vurdering	Merknader - svakere enn samlet vurdering
	Sjekkpunkt/merknader	Sjekkpunkt/merknader Bulk(6) / Liten bulk bakluka Steinsprut(7) / Steinsprut V.forskjerm Steinsprut(8) / Stensprut frontrute
