VERDI- OG LÅNETAKST

over adkomstdokumentene til andelsleilighet i
Granittvegen Borettslag
Malmvegen 122
9022 KROKELVDALEN

Matrikelnr. Gnr. 14 Bnr. 100 Anr. 150 Lnr. H0101
Kommune TROMSØ
Eier(e) Hansen, Harald Johannes
Dato for befaring 01.10.2014

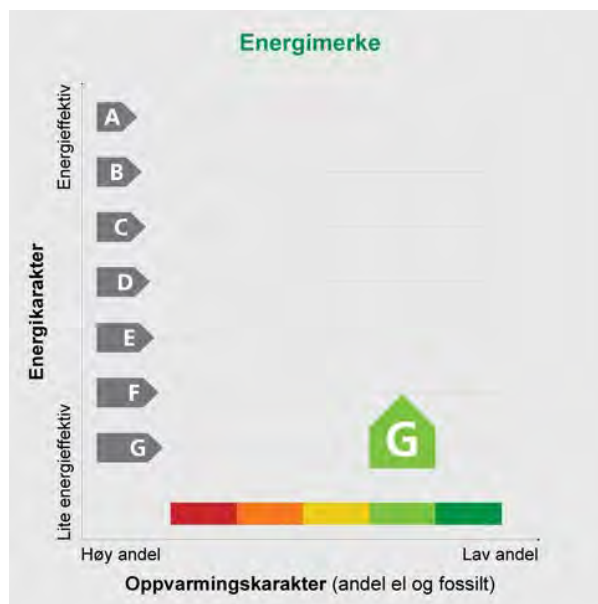
Energimerket angir boligens energistandard. Energimerket består av en energikarakter og en oppvarmingskarakter, se i figuren. Energimerket symboliseres med et hus, hvor fargen viser oppvarmingskarakter, og bokstaven viser energikarakter.

Energikarakteren angir hvor energieffektiv boligen er, inkludert oppvarmingsanlegget. Energikarakteren er beregnet ut fra den typiske energibruken for boligtypen. Beregningene er gjort ut fra normal bruk ved et gjennomsnittlig klima. Det er boligens energimessige standard og ikke bruken som bestemmer energikarakteren.

Oppvarmingskarakteren forteller hvor stor andel av oppvarmingsbehovet (romoppvarming og varmtvann) som dekkes av elektrisitet, olje eller gass. Grønn farge betyr lav andel el, olje og gass, mens rød farge betyr høy andel el, olje og gass. Oppvarmingskarakteren skal stimulere til økt bruk av varmepumper, solenergi, biobrensel og fjernvarme.
