VERDI- OG LÅNETAKST

Matrikkel: **Gnr 83: Bnr 27**
Kommune: **0822 Sauherad KOMMUNE**
Betegnelse: **Enebolig**
Adresse: **Hørtevegen 220, 3810 Gvarv**

Utskriftsdato: 24.09.2014 Oppdrag nr: 108
Dato befaring: 18.09.2014

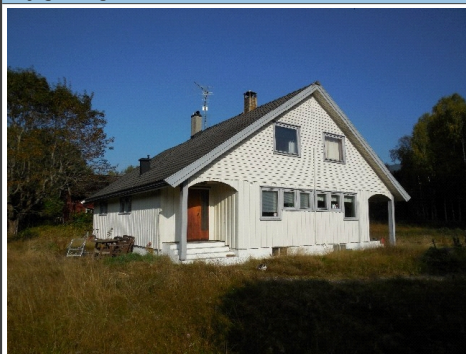
Enebolig

Byggeår: 1955 Kilde: Opplyst av eier

Tilbygg:
År: 1982

Vedlikehold:	Bygningen anses å ha mindre etterslipp på vedlikehold. Enkelte overflater innvendig er oppgradert i senere tid.
Standard:	Bygningen har en normal god standard etter oppføringstidspunktet.

Konstruksjon	
En enkel beskrivelse av byggverkets konstruksjon og oppbygning.	
Bygning generelt:	Tradisjonell enebolig bygd opp med kjeller av plasstøpt kjellerdekke med murer i betong. Terrenget utvendig er forholdsvis flatt, opparbeidet med flatt terreng omkring bygningen. Enkelte prydbusker og frukttrær.
Utvendig:	<p>Bygningen er fundamentert på stedlige masser oppført på betongstøpt dekke med kjellermurer av plasstøpt betong, utvendig pusset og malt. Nedlagt drenering omkring bygningen.</p> <p>Hovedkonstruksjonen over mur er oppført i enkelt bindingsverk over to etasjer. Utvendig pålagt stående og liggende kledning i malt utførelse.</p> <p>Takkonstruksjon oppført som saltak av fabrikkfremstilte takstoler, utvendig pålagt takstein som taktekke.</p> <p>Tradisjonelle 2-lag isolerglass vinduer fra ukjent år. Eldre vinduer med enkelt glass i kjelleretasje/mur.</p> <p>Fabrikkfremstilt hovedinngangsdør med glassfelt på siden og overflater i heltre med speilutførelse.</p> <p>Dør til vaskerom av fabrikkfremstilt type med malt overflate.</p> <p>Dør til veranda av dobbel type med glassfelt og malte overflater.</p> <p>Ved inngangsparti er det en plasstøpt trapp til terreng. Ved inngang til vaskerom er det en plasstøpt trapp til terreng.</p> <p>Ut fra stue er det oppført en mindre spalteplassing på bjelkelag, med 1/3 takoverbygg. Oppført rekkverk langs kanter. Areal veranda er ca 11m².</p> <p>Pipe oppført i teglstein og nyere pipe på tilbygd del er oppført i antatt lecalignende produkter av elementer. Utvendig belagt med murstein.</p> <p>Pipe er tilkoblet plassbygd peis i stue 1etg. Eldre pipe tilkoblet vedfyrt ovn i spisestue.</p>

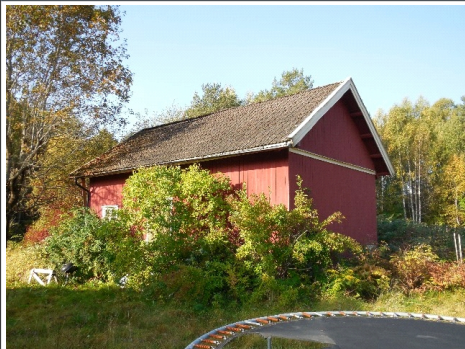
Uthus

Byggeår: 1955

Anvendelse: Lager/bod

Standard:	Bygningen vurderes å ha en dårlig standard.
Vedlikehold:	Bygningen anses å ha et større etterslipp på vedlikehold.

Bygning generelt:	Tradisjonelt uthus oppbygd med vegger av enkelt bindingsverk med utenpåliggende stående kledningsbord med malt overflate. Tak er oppført som saltak av plassbygde sperrer, tekket med takstein. Takrenner langs takfot med nedløp langs vegger. Montert sidehengslet dør og stedvis vinduer med sprosefelt.
Utvendig:	Malt stående panel til ytterkledning.
Innvendig:	Gulv av jernbanesviller. Vegger og himling hovedsakelig åpen konstruksjon.
