OLIGSALGSRAPPORT

*Bygningsteknisk gjennomgang med
- arealmåling*

Leilighet i Smievegen 114

4352 KLEPPE

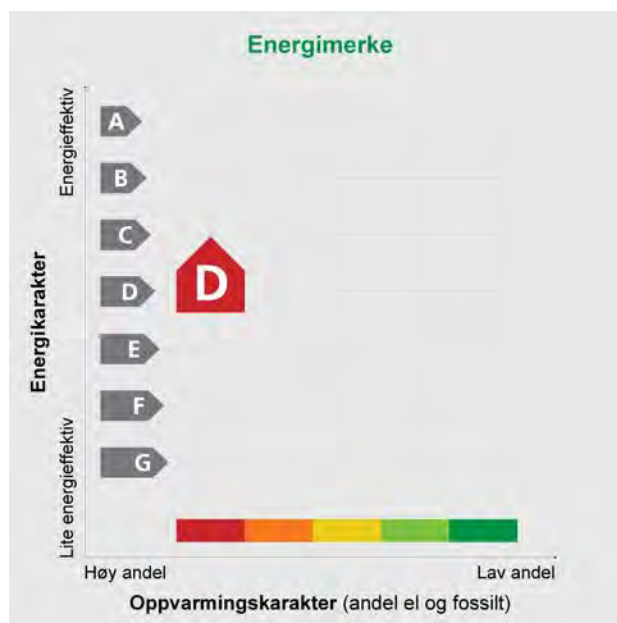
ENERGIATTEST

Energimerket angir boligens energistandard. Energimerket består av en energikarakter og en oppvarmingskarakter, se i figuren. Energimerket symboliseres med et hus, hvor fargen viser oppvarmingskarakter, og bokstaven viser energikarakter.
