SØGNE/HØLLEN - PEN OG
STOR KJEDET BOLIG

**TINGVOLLEN 6
4640 SØGNE**

BOLIGSALGSRAPPORT

Bygningsteknisk gjennomgang med
- arealmåling

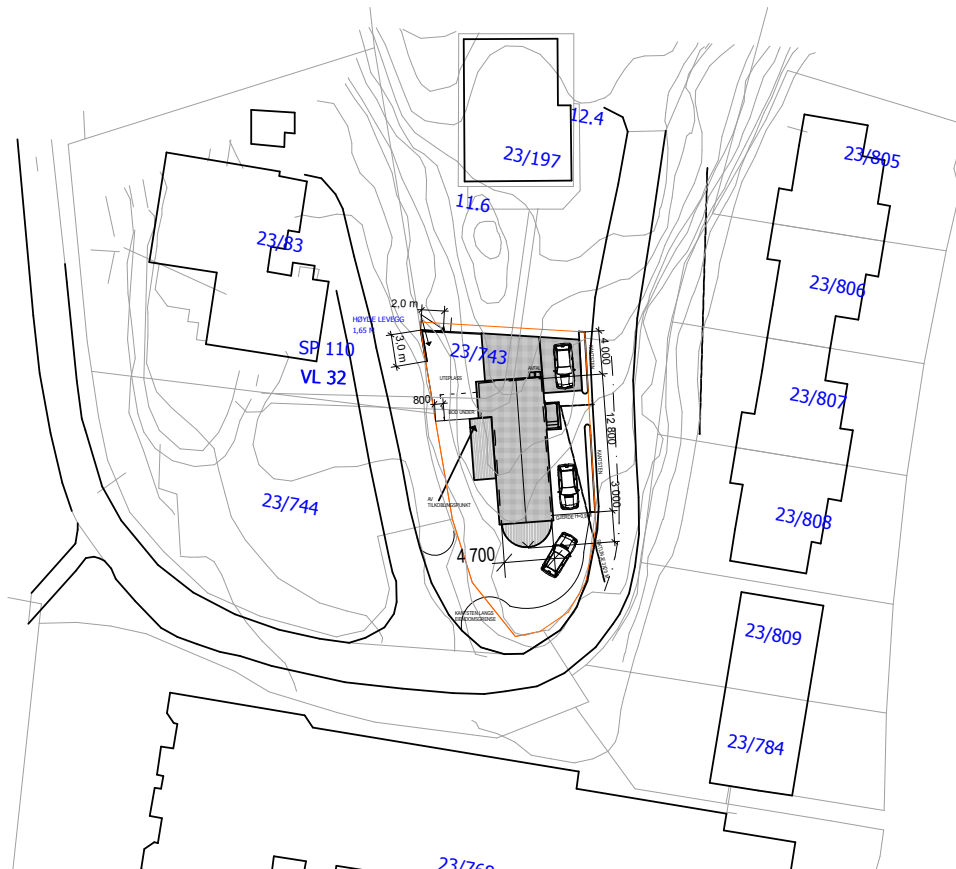
SOLTAVEIEN 9A			MORTEN BENTSEN			SITPLAN	
GRN. 743 BNR. 23	PROSJEKTSTATUS REVIDERT SØKNAD OM TILLATELSE	TEGNET GA KONTR. GA	PROSJEKTNR. 2005-35	MÅLESTOKK 1:500	DATO / REV 13.09.07	ARKITEKTKONTORET SØR	
VESTRE STRANDGATE 42, 4612 KRISTIANSAND E-post: geir@a-sor.no, nettside: www.a-sor.no Tel: 38 09 55 80, mob: 92 29 14 11, Fax: 38 09 55 84						FAGREF. A	TEGN. NR. 1
