# BOLIGSALGSRAPPORT

Bygningsteknisk gjennomgang med  
- verditakst

**Seljelvnesveien 375, 9040 NORDKJOSBOTN**

Gnr 21: Bnr 9, bnr 20  
1933 BALSFJORD KOMMUNE

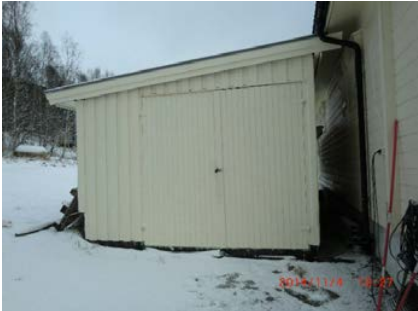
Uthus

Bygning, generelt	
Beskrivelse:	Uisolert uthus oppført i bindingsverk på støpt ringmur/plate på mark. Yttervegger er i 4" bindingsverk og kledd utvendig med papp og tømmermannspanel. Pulltak av plassbygde sperrer, tekket med taktro og pappshingel. Dobbel sidehengslet dør av tre.
Tilstandsvurdering/ tilstandsgrad:	Bygningen fremstår uten skader og med kun normal bruksslitasje. <span style="float: right;">TG: 1 </span>
