## Taksering av eiendommen

### ”Smedshus”

**Gnr 111 bnr 7 i Tinn kommune**

**Oppdraget:** Undertegnede takstmann har fått i oppdrag og vurdere eiendommens sin markedsverdi/låneverdi.

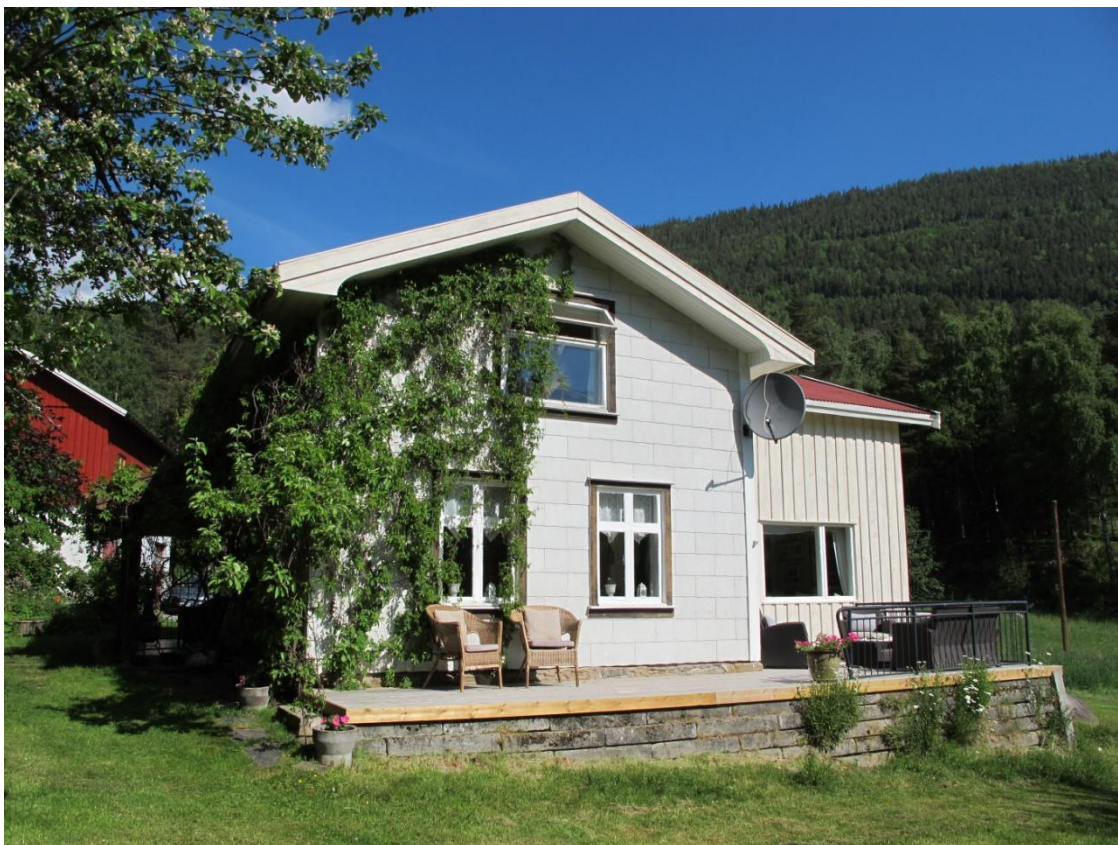
Våningshuset med ny terrasse.

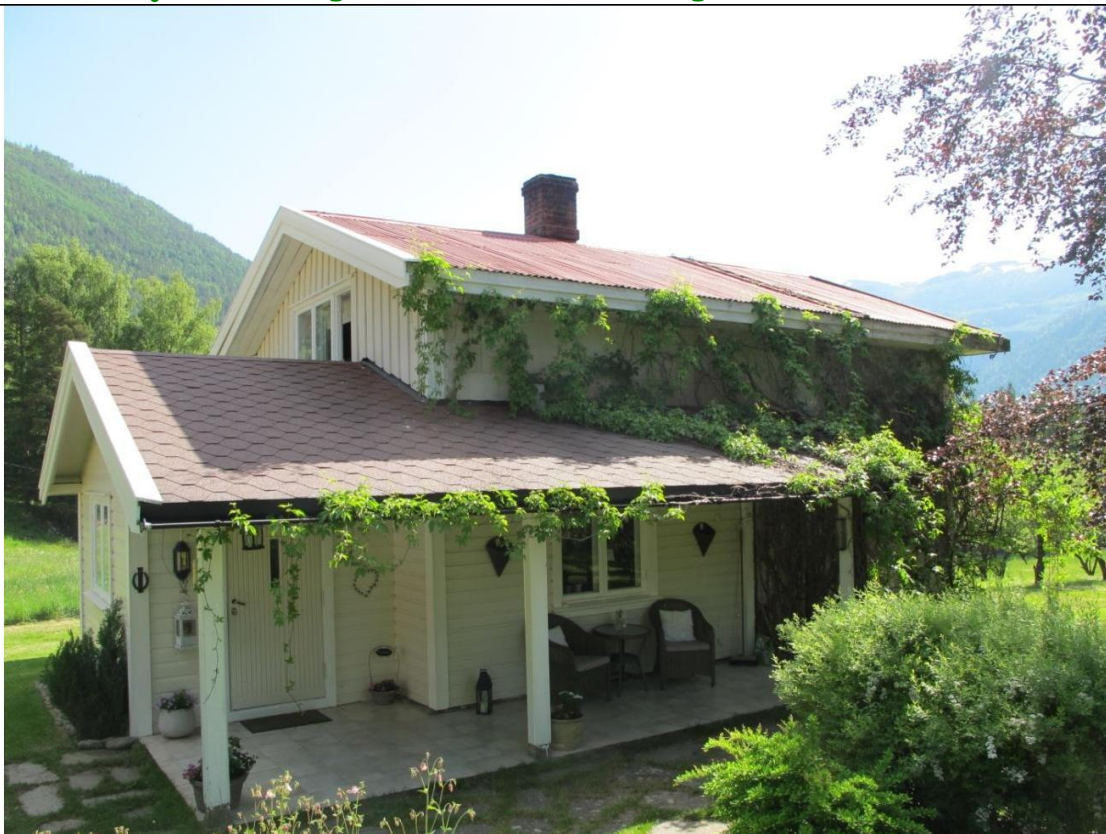
**Våningshuset:** Dette er opprinnelig et tømra hus fra 1890 som er påbygd i 1965. Det er senere renovert og normalt vedlikeholdt. Det er nå på ca 79 m<sup>2</sup> boa i første etasje, totalareal er ca 145 m<sup>2</sup>. Det er mange rom i den gamle kjelleren under huset. I tillegg er det en 2 år gammel terrasse. Arealene er vanskelig å måle pga stedvis lave takhøyder og knevegger. Huset har ikke noe spesielt særpreg etter påbyggingene. Det står på en betongmur på ukjente grunnforhold, antagelig morene. Taket er tekt med plater og shingel. Veggene er kledd med tømmermannspanel, liggende panel og eternittplater. (3 vegger). Se bilder. Det inneholder i første etasje: Gang. Stue, kjøkken, gammelstue, nystue, wc, bad, Andre etasje inneholder 4 soverom og en gang (nb lave dørhøyder, men gode bruksrom.) Kjellerrommene nyttes i hovedsak til ”teknisk” og som lagerrom. Her må påregnes reovering.

Våningshuset fra tunet med tilbygget.

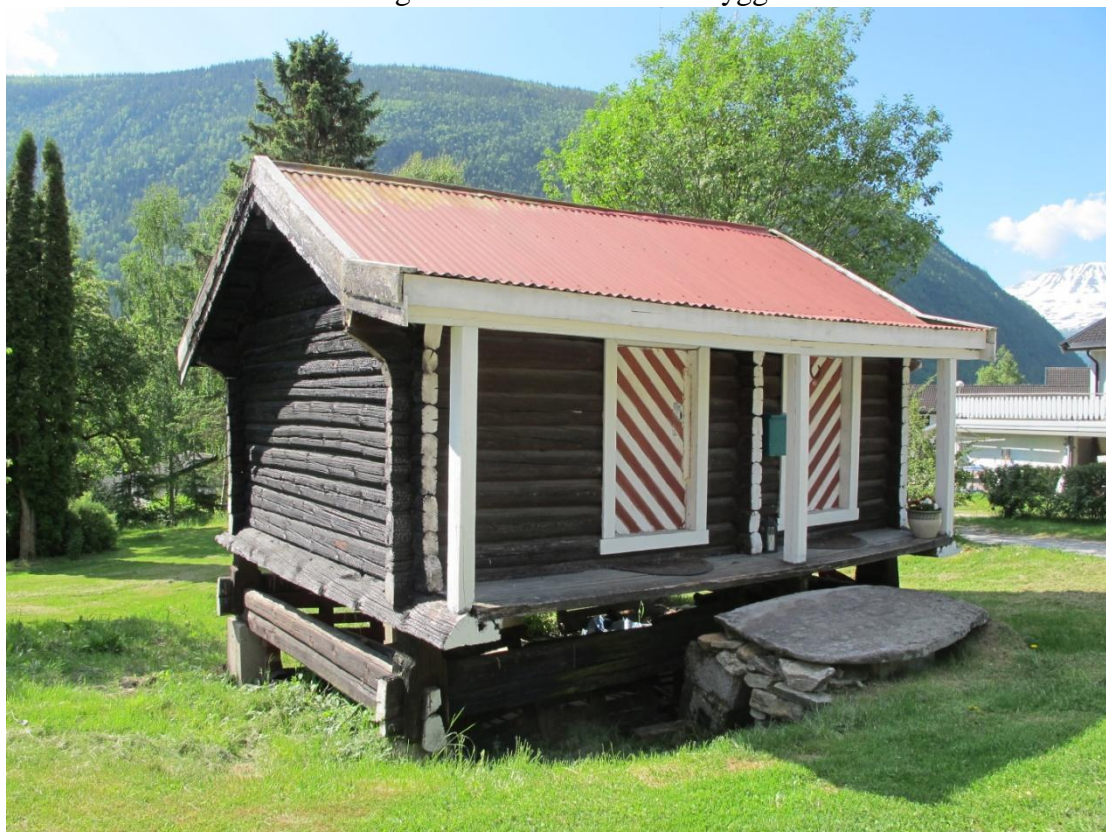
**Bur:** Dette er et tradisjonelt stabbur fra 1890 på 15 m<sup>2</sup>. Se bilder. Det er i dag i bruk som sommerstue/hobbyrom for ungdommer.

Buret

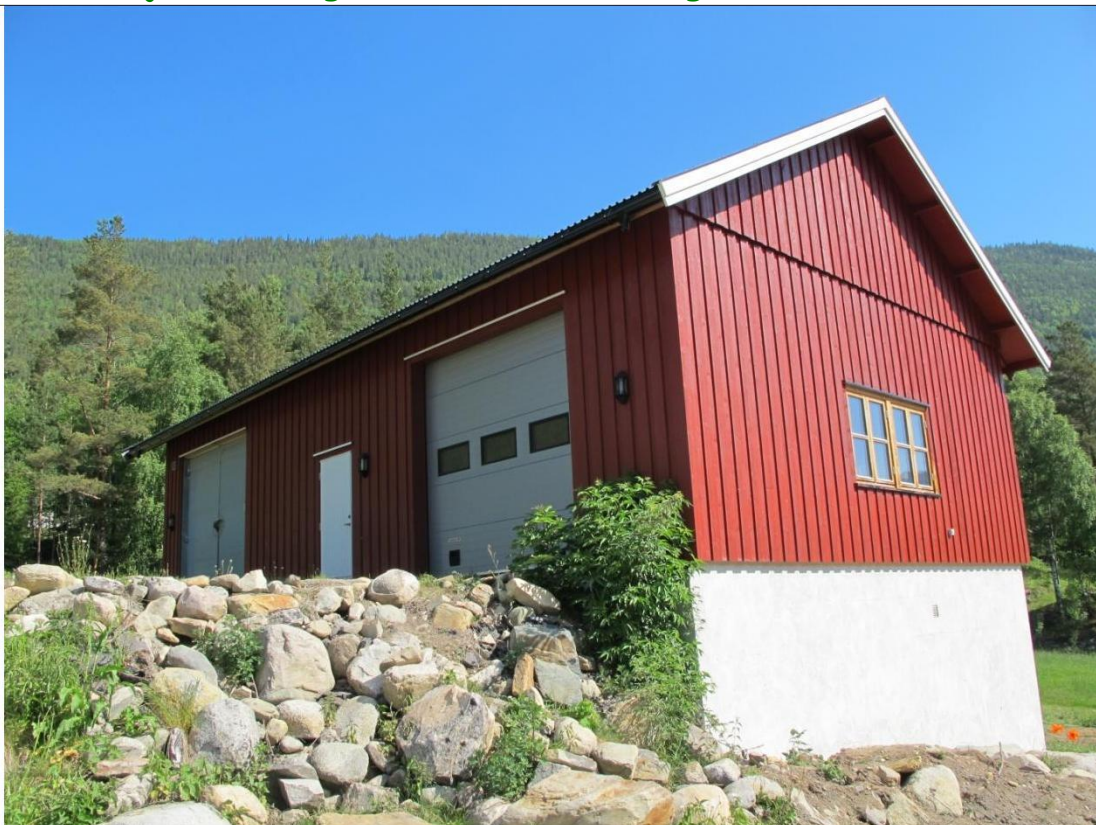
**Driftsbygning:** Den er bygd nytt ca i 2005 etter godkjente tegninger (210 m<sup>2</sup> bya) og forskrifter fra byggeåret.

Det gjenstår noe innredningsarbeid og avslutninger samt fullføring av tomtearbeidet med oppussing og evt beplantning.

Bygget er isolert og det er innlagt strøm og vann. I hovedetasjen er det innredet 3 gode stallplasser og tilhørende fasiliteter, for hest.

Det er innmontert heveporter med god høyde og gulvene er kjørbare.

I underetasjen, som er bygget i betong, er det innredet praktiske verkstedlokaler. Bygget er egnet for flere slags innredning og bruk.

Driftsbygning med stall og verksted

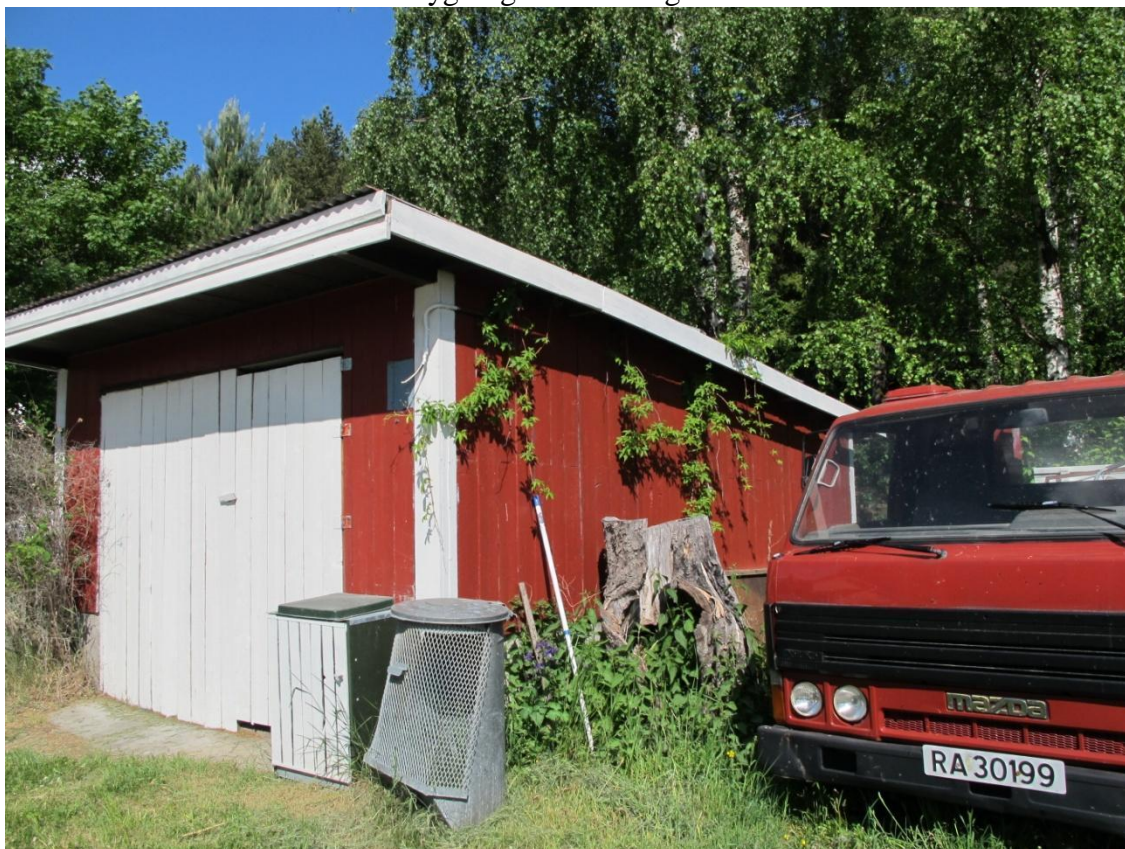
**Lager /garasje:** Dette er et enkelt gammelt uisolert reisverksbygg som er panelt med låvepanel. Taket er tekt med plater. Det er innlagt strøm. Bygget er bra oppmalt. Det har bruksverdi som enkelt kaldt lager.

Garasje/lager.
