VERDI- OG LÅNETAKST

Matrikkel: **Gnr 4: Bnr 40**
Kommune: **1515 HERØY (M.R.) KOMMUNE**
Betegnelse: **NYGJERDE**
Adresse: **Mjelthaugvegen 3, 6098 NERLANDSØY**

Utskriftsdato: 18.03.2015 Oppdrag nr: 142
Dato befarings: 13.03.2015

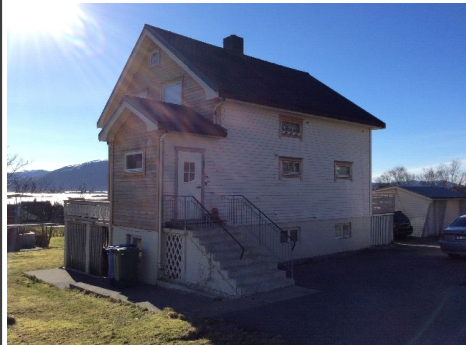
Byggeår: 1957 Kilde: Eier

Eiendommen har i følge eier de siste år fått nytt kjøkken, oppgradert el opplegg, røropplegg, utskifting av enkelte vinduer og noe etter isolering og generell oppussing av overflater.

Standard: Eiendommen har i hovedsak normal standard for byggeår, noe oppgradert de siste år av dagens eier.

Vedlikehold: Hovedetasje og loft er under oppussing, noe arbeid gjenstår. Kjeller har enkel utførelse og er kun delvis innredet.

Boligen har noe utsatt vedlikehold. Det vil hvile normale påregneligheter med oppussinger, vedlikehold og utskiftninger ved boligen/ eiendommen, dette knyttet til alder og normale levetidsbetraktninger på de forskjellige overflater og bygningsdeler.

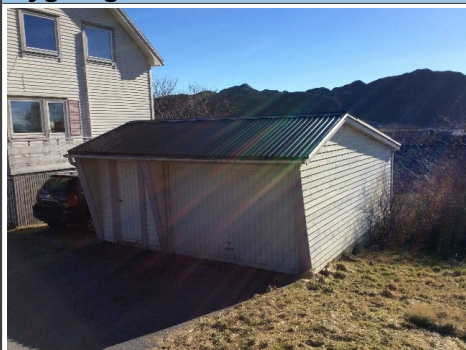
Standard:	Garasje har ukjent byggeår og enkel standard.
Vedlikehold:	Garasje har vesentlig vedlikeholds etterslep, oppgradering og vedlikehold må påregnes.

En enkel beskrivelse av byggverkets konstruksjon og oppbygning.	
Bygning generelt:	Garasje med ukjent byggeår. Fundament: Ringmur av betong. Yttervegger: Bindingsverk med liggende bordkledning. Vinduer/ytterdører: Vinduer med enkle glass og malt ytterdør. Takkonstruksjon: Sperrekonstruksjon, yttertaket er tekket med ståltak panner, takrenner og nedløp av plast. Garasjeport: Vippeport i malt utførelse. El opplegg: Stikk kontakt og lys.
Innvendig:
