LANDBRUKSTAKST

Landbrukseiendom Tortveit 35, 3870 FYRESDAL

Gnr 80: Bnr 1
0831 FYRESDAL KOMMUNE

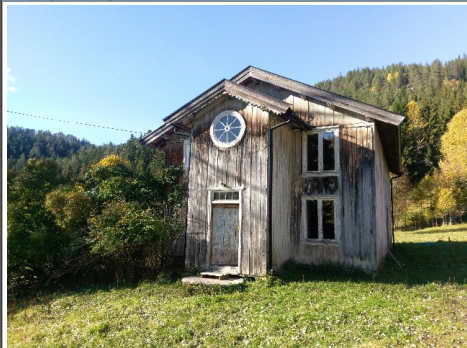
Våningshus

Verdi:	Bygningen anses å ha et svært stort etterslep på vedlikehold. Total rehabilitering må påregnes. Bygningen anses å ha en minimal verdi. Store råteskader, nedbøyninger er registrert. Enkel bygning, anses å ha begrenset avkastningsverdi.	Kr.	50 000
--------	--	-----	--------

Bygningen er oppført på stedlige masser. Kjellerkonstruksjon oppført med naturstein, røysmurkonstruksjon. Bygningen har enkelt trebjelkelag.

Hovedkonstruksjon delvis oppført i lafteverk. Gang i front i bindingsverk. Utvendig er bygning kledd med trepanel.

Takkonstruksjon er oppført som saltak av nyere plassbygde sperrer, utvendig pålagt undertak, papp, sløyfer, lekter og stålplater som taktekke.

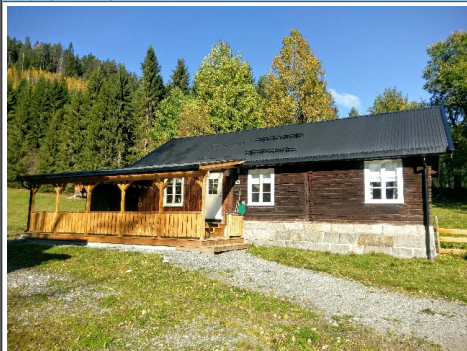
Eldhus

Verdi:	Enkel bygning, anses å ha begrenset avkastningsverdi.	Kr.	300 000
--------	---	-----	---------

Bygningen er oppført på stedlige masser. Grunnmur oppført av tilhøgd naturstein. Etasjeskiller i tre. Hovedkonstruksjon i eldhus oppført i lafteverk, tilbygd vedskjul i bindingsverk. Utvendig er bygning delvis kledd med trepanel og synlig lafteverk.

Takkonstruksjon oppført som saltak av plassbygde sperrer, utvendig pålagt papp, sløyfer, lekter og stålplater som taktekke. Langs takfot er det takrenner med nedløp langs vegger. Fra 2003.

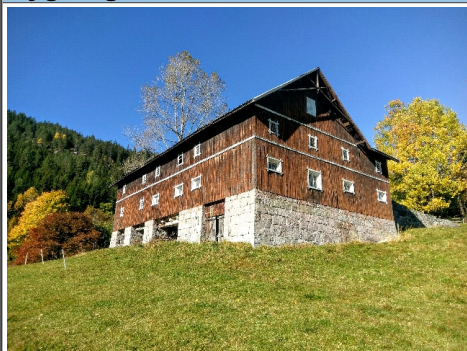
Driftsbygning

Anvendelse/ enkel
bygningbeskrivelse: Bygning må påregnes en total rehabilitering.
Det er registrert en del råteskader og defekt bjelkelag.
Bygningen anses å ha svært begrenset avkastningsverdi.

Verdi:	Bygning må påregnes en total rehabilitering. Det er registrert en del råteskader og defekt bjelkelag. Bygningen anses å ha svært begrenset avkastningsverdi.	Kr.	150 000
--------	--	-----	---------

Bygningen er fundamentert på stedlige masser. Delvis tilhagd naturstein i fjøskjeller, resterende delvis punktfundamentert på naturstein samt gråsteinsmurer. Etasjeskiller hovedsakelig trebjelkelag pålagt rubord.

Låvebane og mellomtro i tre, åpne konstruksjoner.
Bygningen er ikke dimensjonert for kjøring med traktor etc.
Det er ikke innlagt strøm eller vann i bygning.

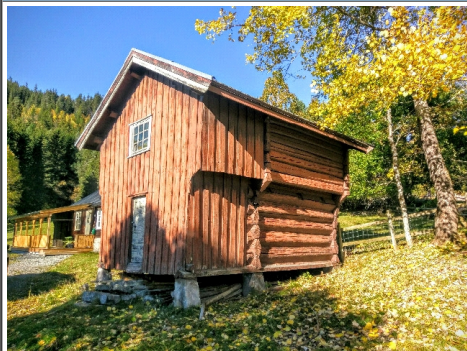
Bur

Verdi:	Enkel bygning, anses å ha begrenset avkastningsverdi.	Kr.	75 000
--------	---	-----	--------

Bygningen er oppført på punktfundament av naturstein. Oppført med trebjelkelag. Hovedkonstruksjon oppført i lafteverk over 2 etasjer med bindingsverkkonstruksjon i front. Takkonstruksjon oppført som saltak av plassbygde sperrer, utvendig pålagt undertak og skiferstein som taktekke. Plassbygd trapp i stein i front. Plassbygd dør.

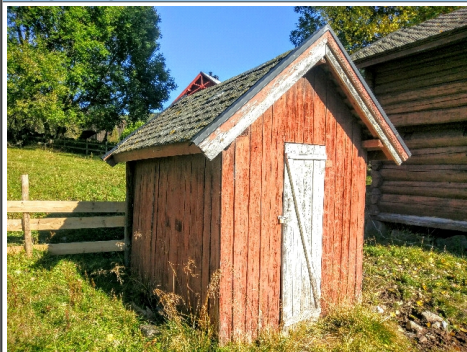
Brønnhus

Verdi:	Enkel bygning, anses å ha begrenset avkastningsverdi.	Kr.	10 000
--------	---	-----	--------

Oppført på stedlige masser med punktfundament. Hovedkonstruksjon av bindingsverk, utvendig kledd med trepanel. Tak oppført som saltak av plassbygde sperrer, pålagt lekter og skiferstein som taktekke. Plassbygd dør i front.

Innvendig åpen konstruksjon. Eldre brønn. Montert håndpumpe.

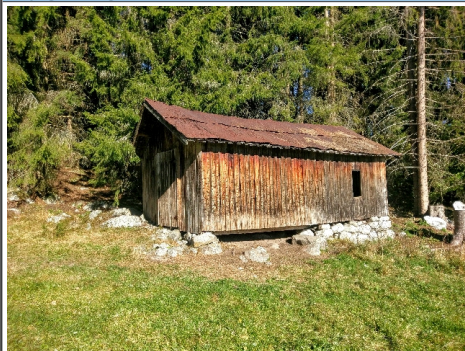
Smie

Anvendelse/ enkel
bygningbeskrivelse: Bygningen anses å ha stort etterslep på vedlikehold.
Bygningen anses å ha en svært begrenset avkastningsverdi.
Felleseie, 50% med nabo.

Bygningen er felleseie, 50% med nabo.
Oppført på enkle punktfundament av naturstein.
Hovedkonstruksjon oppført i bindingsverk, utvendig kledd med trepanel. Takkonstruksjon oppført som saltak av plassbygde sperrer, utvendig pålagt tønneblikk. Plassbygd dør i front.

Innvendige overflater med åpen konstruksjon. Eldre utrangert smie.

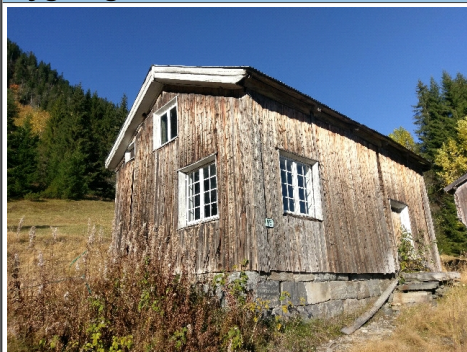
Våningshus Songedal

Verdi:	Bygningen har store råteskader. Bygningen anses som kondemneringsobjekt. Enkel bygning, anses å ha svært begrenset avkastningsverdi.	Kr.	20 000
--------	--	-----	--------

Bygningen er oppført på enkel natursteinsmur. Etasjeskiller i tre.
Hovedkonstruksjon oppført i lafteverk, utvendig kledd med trepanel.
Takkonstruksjon oppført som saltak av plassbygde sperrer, utvendig pålagt lekter og stålplater som taktekke.
I yttervegg er det montert enkle vinduer, plassbygd dør i front.

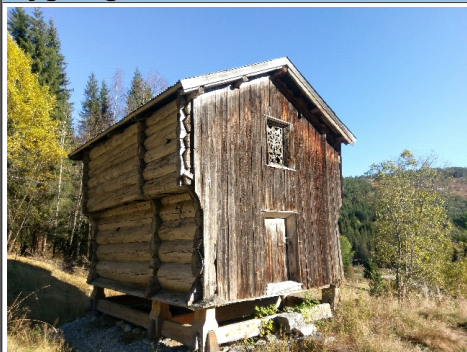
Bur Songedal

Anvendelse/ enkel
byggningsbeskrivelse: Bygningen anses å ha etterslep på vedlikehold.
Bygningen anses å ha en begrenset avkastningsverdi.

Oppført på nyere fundament av naturstein. Underliggende bunnramme delvis fra 2014, etasjeskiller i tre.
Hovedkonstruksjon oppført i lafteverk over 2 etasjer. Bygningen er delvis kledd med trepanel.
Tak tekket med bølgeblekkplater.
Plassbygd dør i front. Plassbygd trapp til 2 etasje.

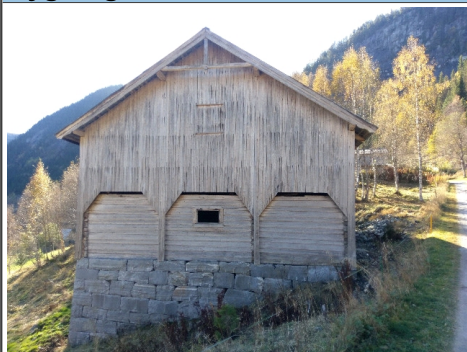
Driftsbygning Songedal

Anvendelse/ enkel
bygningbeskrivelse: Det er registrert en del etterslep på vedlikehold.
Bygningen har begrenset bruksmulighet.
Bygningen har lav avkastningsverdi.

Verdi:	Enkel bygning, anses å ha begrenset avkastningsverdi.	Kr.	75 000
--------	---	-----	--------

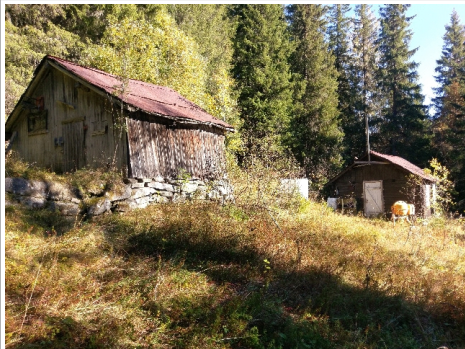
Støylsbu, Blikar

Anvendelse/ enkel
bygningbeskrivelse: Bygningen anses å ha en dårlig forfatning.
Vesentlige påkostninger må påregnes.

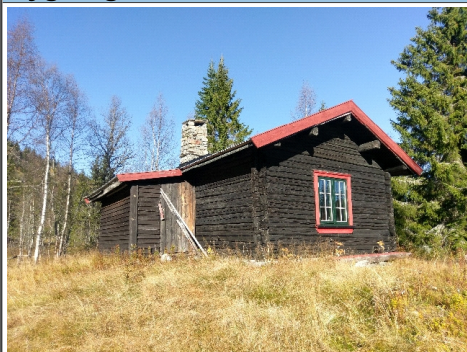
Hytte Tverrli

Anvendelse/ enkel
byggningsbeskrivelse: Bygningen har en forholdsvis enkel standard, det er registrert noe skader i bunnstokk.
En del etterslep på vedlikehold.
Ståltak fra 2007.
Bygningen har begrenset avkastningsverdi.
