Verdi- og lånetakst

Enebolig

Grytting 2

8450 STOKMARKNES

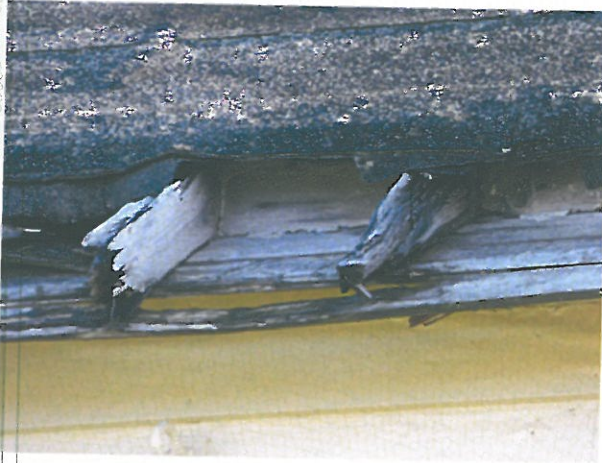
Skader på tak

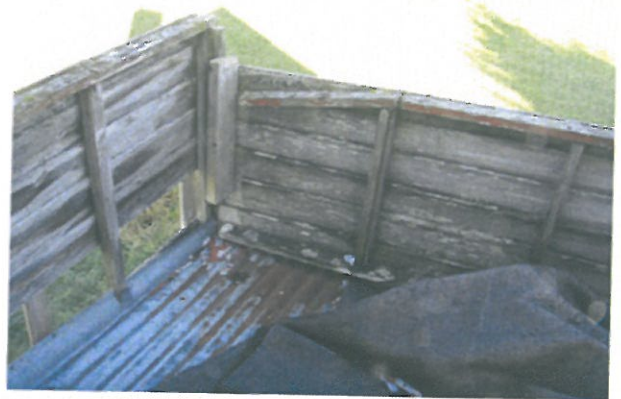
Rekkverket er pill råttent og må byttes. Hele konstruksjonen, der balkong fungerer som tak over bad, er i beste fall uheldig. Endring av konstruksjonen bør vurderes.

Rekkverk luftebalkong.

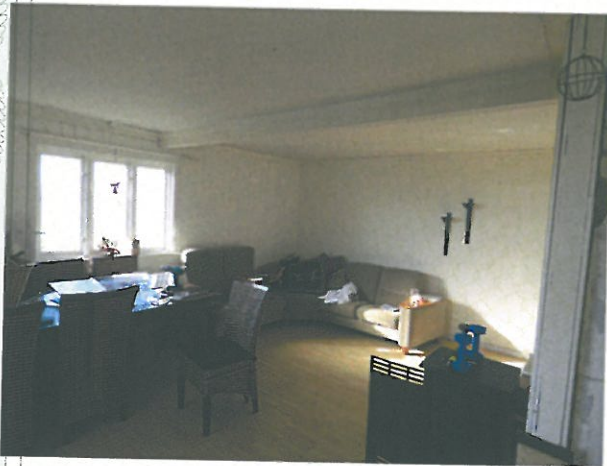
Stue

Laminat i stue har store fuktskader, må byttes. Grunnet mengde vann som har kommet inn, er det trolig at underliggende konstruksjon også er skadet. Mindre skader på belegg, kjøkken. Sprekker opp i skjøt. Skade/skjolder på belegg bad.

Skade på panel i stue, det ble på befaring målt 100 % RF i yttervegg. Panelet buler pga fukt. Generelt ufagmessig arbeide på de fleste innvendig overflater. På bad er plater fuktskadet, disse platene skal ikke brukes i våtsone.

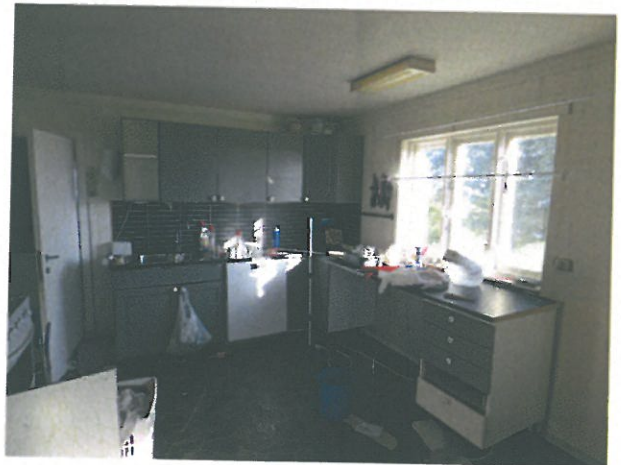
Kjøkken.

Store fuktskader på fronter under vask. Manglende fronter/skuffer. Generelt stor slitasje (over normal bruksslitasje).

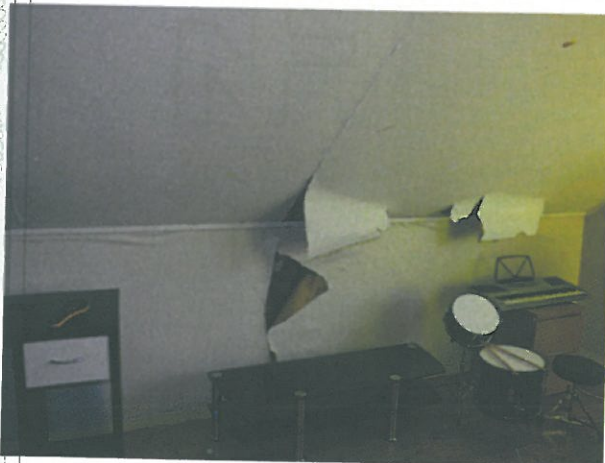
Soverom

Vegger på loftgang og på 2 soverom har til dels store skader pga lekkasje. Det bør påregnes at alle innvendig flater må byttes ut. Det er ikke usannsynlig at bærende konstruksjon i vegg mot sørøst har fått skader også.

Store skader i tak på 2 soverom, loftgang og kott. Skader i tak i kjøkken og stue. Mindre skader også i kjeller. Det bør påregnes bytting av alle overflater, med unntak av panel i kjeller.
