VERDI- OG LÅNETAKST

Matrikkel: **Gnr 91: Bnr 32**
Kommune: **0834 VINJE KOMMUNE**
Betegnelse: **Furuly**
Adresse: **Øvre Heddebruvegen 2, 3895 EDLAND**

Utskriftsdato: 05.09.2015 Oppdrag nr: 104
Dato befaring: 10.08.2015

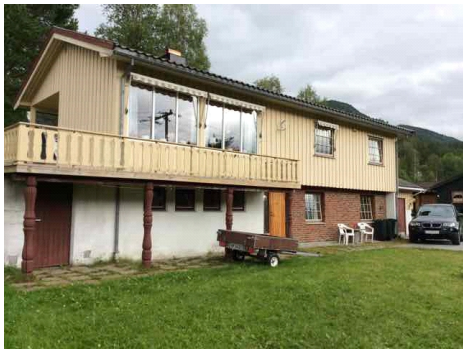
Byggeår: 1974 Kilde: Matrikkelen Anvendelse: Bolig Tilbygg: Garasje tilbygget i senere tid. Ukjent årstall. Husets er vestvegg er påbygd med bod og veranda over.

Kommentar	
Vedlikehold:	Normalt vedlikeholdt, men noe etterslep de senere år på grunn av eiers sviktende helse. To store vinduer i stue er byttet i senere tid. Ny pipehatt.
Standard:	Normal standard etter byggeår. Boligen holder ikke dagens krav til standard, og oppgraderinger bør påregnes. Ingen tekniske målinger er utført, men boligen virker å være velbygget.

Konstruksjon	
En enkel beskrivelse av byggverkets konstruksjon og oppbygning.	
Bygning generelt:	Enebolig over to etasjer, oppført i 1974. Tegninger av Solheimhus arkitektkontor.
Utvendig:	Ukjent grunnforhold, antatt faste forhold. støpt betongplate og grunnmur. Vegger i bod og garasje er utført i lettklinkerblokk. Deler av fasade sørvegg i U.etg. er i kledd med teglstein. Etasjeskiller i tre, isolert. Vegger i bindingsverk, med stående tømmermannspanel. Vinduer hovedsaklig ifra byggeår, bortsett i fra to store stuevindu som er byttet for 1 - 2 år siden. Saltak, takstoler og kaldtloft. Yttertak i betongtakstein, ifra byggeår. Ny pipehatt. Eldre takrenner og beslag, trolig ifra byggeår.
Innvendig:	Innvendige vegger av bindingsverk, isolert med 10 cm. iflg tegninger. GOLV: Linoleumsbelegg og keramiske fliser i bad u. etasje. Laminatgulv i et soverom i underetasje. VEGGER: Tapetserte plater og ubehandlet furupanel. Keramiske fliser på bad i underetasje. HIMLING: Takess. BAD underetasje: Keramiske fliser på golv og vegg, toalett, servant og dusj. BAD hovedetasje: Linoleumsbelegg på golv, våtromsplater på vegg, badekar, toalett og servant. Begge bad er av eldre dato, og påkostninger bør påregnes. KJØKKEN: Kjøkkeninnredning med folierte plater, trolig ifra byggeår. Plater på vegger og linoleum på golv. Kjøkkenet framstår slitt og påkostninger bør påregnes. VASKEROM: Yttervegg i betong har omfattende avflassing av maling nederst på vegg. Mulig fukt ifra utside, drenering bør sjekkes. OPPVARMING: Kombinert ved og parafinfyrr i underetasje, peisovn i hovedetasje. Ellers elektriske panelovner.

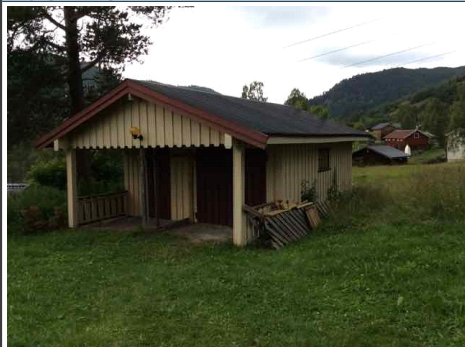
Byggeår: 1987 Kilde: Matrikkel

Anvendelse: Brukt som bod og vedlager.

Vedlikehold:	Noe manglende vedlikeholdt, oppsprekt plate.
Standard:	Støpt plate på mark, enkel utførelse. Uisolert bindingsverk.

Bygning generelt:	Enkelt uthus/garasjebygg.
Utvendig:	Bindingsverkkonstruksjon, stående kledning. Uisolert
Innvendig:	Støpt plate direkte på grunn, trolig uisolert. Endel sprekker i plate.
