VERDIVURDERING AV LANDBRUKSEIGEDOM.

**Gnr. 57 bnr. 3 – Nord Flåten i Tinn kommune.
Lofthusvegen 85 , 3656 ATRÅ.**

Verdivurdering av landbrukseigedom.

Knr. 0826 - Gnr. 57 bnr. 3 – Nord Flåten i Tinn kommune.

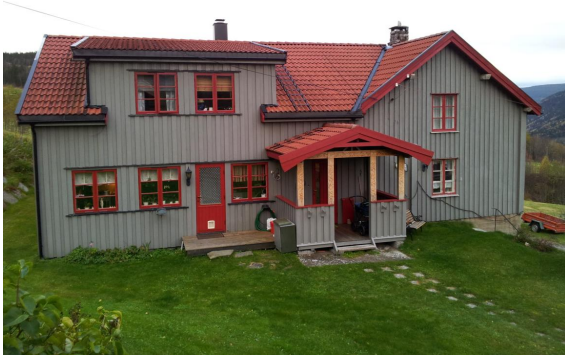
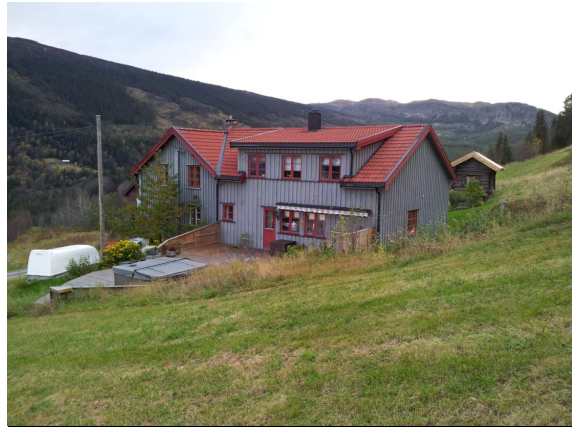
BYGNING A:

Bygning A er våningshuset / boligen på Nord Flåten.

Våningshuset er opprinneleg bygd i 1860, flytta og påbygd noko i 1939 og påbygd eit større tilbygg mot nord i 1991 som inneheld ein komplett bolig. Bygningen har i dag 2 buenhetar, vidare omtala som ny og gml. del. Det er felles hovudinngang for begge buenhetane.

Det er spor etter fukt innv. rundt pipe i gml. del. Dette er ei gamal pipe av spekka naturstein over tak. Det er sansynleg at fukt trengjer inn i fugene og at dette er årsaken til lekkasjen. Det kan også vera tettinga mellom pipe og tak utan at dette er nærmare undersøkt. Det anbefalast å beslå heile pipa for å løyse problemet.

Badet i 2 etg. tilfredsstillar ikkje dagens krav til våtrom. Golvflisane er lagt på spon og gibbs og fugene har ein del sprekkar. Det er antatt heller ikkje tilfredsstillande tetting i ”undergolvet”. Både badekar og dusjkabinett er kopla direkte til avløp slik at det blir lite vannsøl på golvet ved bruk, men ein må likevel pårekne å oppgradere dette baderommet.

Innv. ber den gamle delen preg av elde, slitasje og dårleg vedlikehald i seinare år. Det er delvis store skeivhetar innv., spesielt i himling i stoge, men dette er ikkje unormalt i slike bygningar. Elles framstår boligen i sin heilhet i grei stand.

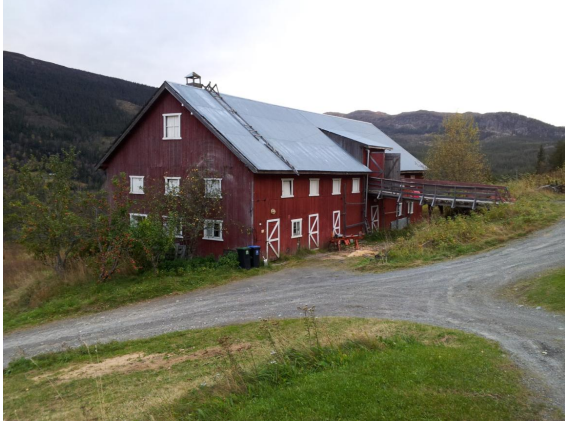
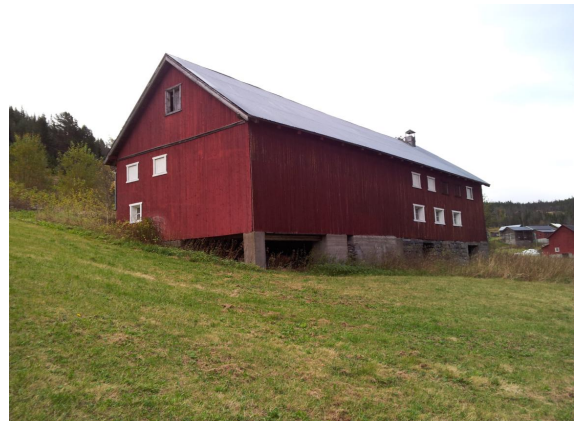
BYGNING B: (Bilder tatt okt. 2011)

Bygning B er driftsbygningen på Nord Flåten.

Låvebru har bærebjelkar av stål med treplank som dekke. Låvebrua ”kviler” på låveveggen og er støtta av ein stålbukk på midten. Sjølv konstruksjonen er for så vidt solid, men det bør byggjast egne fundament og støtter v/ låvevegg slik at veggen vert avlasta. Det er også betydeleg svikt i fundament under midten av brua. Dette er det kurant å gjera noko med.

I dag er både køyredekke og rekkverk på låvebrua i svært dårleg forfatning og må skiftast ut. P.g.a. at manglande takrenner og at svill og treverk generelt ligg svært nærre bakken på vegg mot nord, har det oppstått byrjande fukt og råteskader samt byrjande setnigar / sig ved låvebru. Her er det viktig å få montert takrenner i fyrste omgang og evt. få støypt ein mur for å ”lyfte” treverket opp frå bakkenivå.

Stor driftsbygning i relativt god stand, men treng som nemt noko påkostningar på låvebru og vegg mot nord samt eit strøk eller to med måling.

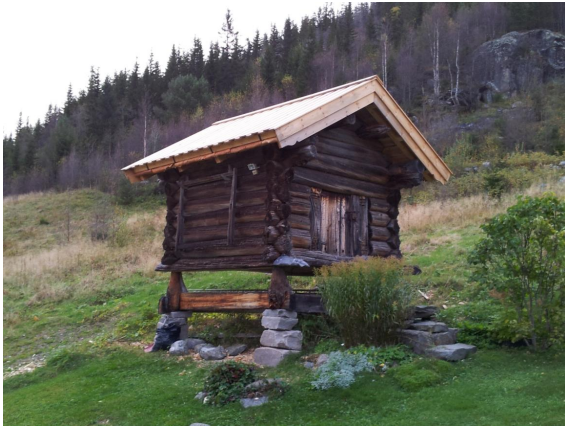
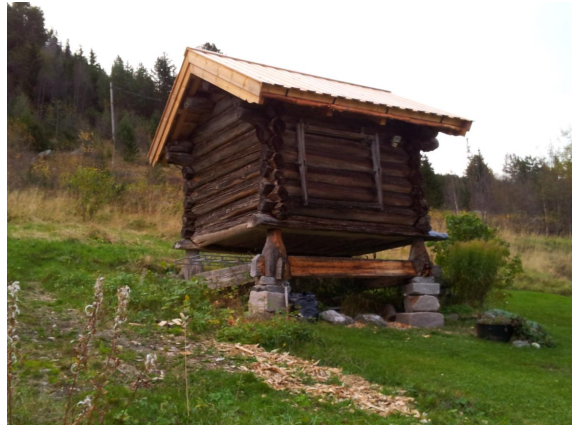
BYGNING C: (Bilder tatt oktober 2011)

Bygning C er stabburet på Nord Flåten.

Det er lagt nytt tak, vindski og isbord på buret sommaren 2011.

Flott lite middelalderbur etter forholda i svært god stand.
