**SALGSOPPGAVE**

**Tvangssalg av Gamlegata 38, 3810 Gvarv**

## **Gnr. 78, bnr. 48 i Sauherad kommune**

# VERDI- OG LÅNETAKST

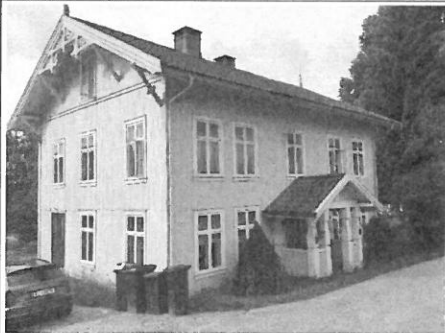
### Enebolig

Kommentar	
Standard:	Normal boligstandard med blanding av nyere overflater og med overflater fra en tid tilbake.
Vedlikehold:	Et vesentlig etterslep av vedlikehold som gjelder for stort sett hele eiendommen.

Konstruksjon	
En enkel beskrivelse av byggverkets konstruksjon og oppbygning.	
Bygning generelt:	Romslig enebolig fra slutten av 1800 tallet med den tids byggeskikk som har gjennomgått en oppgradering sist i 2005 iflg. opplysninger gitt av omviser. Det er opplyst at bygget tidligere var et hotell nå registrert som enebolig med stort uthus/garasje og med et frittstående stabbur på tomten. Kjeller av stein/støp under hele bygget. På befaringsdagen ble det registrert tømmervegg inne i både 1 etg og i 2 etg. som mest sannsynlig er byggetoden fra byggeåret, vegger førøvrig, stort sett kledd med malt panel. Bygningen har et etteslep av vedlikehold både utvendig og innvendig. Knust glass i vindu 2 etg og tegn til lekkasjer i loftsrom med fuktmerker/skjolder rundt takvindu og himling.
Utvendig:	Bygningen har trepanel på vegger med not og fjær. Vinduer av eldre årgang, koblede vinduer med sprosser. Sidehengslet type. Dører av eldre årgang. 2 nyere dører samt 4 stk vindu av nyere årgang- mulig fra oppussing 2005. Plastbelagte stålrenner med delvis nedløp. Overbygd inngangsparti på langvegger på begge sider av bygningen. Veranda på gavlvegg både i 1 og 2 etasje og med søyler og trekkverk 1 etg og med smijernsrekkverk 2 etg. Over tak har bygningen 2 stk teglsteinspiper med forholdsvis nye beslag. Gammel teglsteinstein som taktekke på saltak og med stigeadkomst til pipe. Aluminiumsstige etablert på gavlvegg fra loftsvidu til veranda 2 etg som brannstige.

Innvendig:	Kjeller hovedsakelig med støpte murer og gammel gråsteinsmur i 70-90cm tykkelse og med tekniske installasjoner som sentralfyr og vv tank plassert i kjellerrom. Gulver hovedsakelig tregulv, behandlet/lakkert furugulv både i 1 og 2 etasje. Vegger hovedsakelig malt panel. Himlinger med beiset panel.  Tretrapp mellom 1 og 2 etasje og med toalett rom under trapp i 1 etasje. I tillegg en tretrapp fra 2 etasje til loft. Nyere kjøkken har godt med skapplass. Innredning noe slitt.  2 etasje med malte tregulv, ubehandlet furu og fliser på bad. Trepanel på vegger og delvis fliser på bad. Trepanel i himling. Høyde på himling ca 310-320cm. Brannmur er pusset og malt. Bad med badekar, wc, dusjhjørne og ca 120cm baderomsinnredning med nedfelt servant og

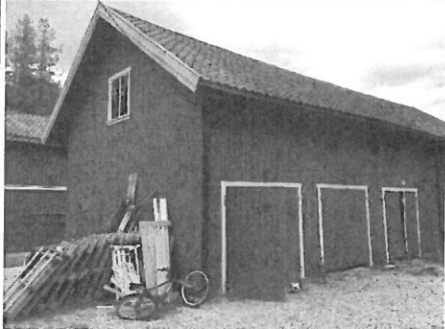
## Uthus/Garasje

Kommentar	
Vedlikehold:	Gammel teglstein på tak som nærmer seg antatt levetid og med noe etterslep av vedlikehold på øvrig bygningsdeler. Mangler glass i vinduer og med skader/mangler på plassbygde dører i yttervegg. Støpt dekke i 1 etg på bakerste del av bygget og med deler av gavl yttervegg både kjeller og 1 etg i mur.
Standard:	Enkel standard med uisolerte vegger og låvekledning på bygget.

Bygning generelt:	Bygget med bindingverkvegger med låvepanel utvendig og uten isolasjon/kledning innvendig. Noen skjevheter /setninger registrert.
Utvendig:	Kledd med låvepanel og med teglstein på saltak. Plassbygde porter/dører og vinduer av eldre årgang som mangler glass.
Innvendig:	Åpent uten isolasjon eller kledning innvendig. 3 stk større doble porter/dører som tilsvarer åpning i garasjeport samt en dobbel dør i kjellermur og større port i 2 etg. Bygning benyttes til all hovedsak til lager.
Tekniske installasjoner:	Strøm til bygning.

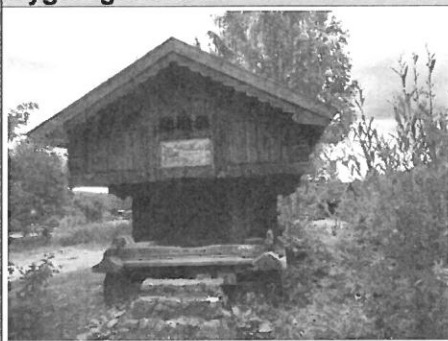
## Stabbur

Bygning generelt:	2 etasjers stabbur i laft med veranda i fremkant ca 4,5m <sup>2</sup> både i 1 og 2 etasje. 2 Etasje innkledd. Teglstein på saltak.
Utvendig:	Stabbur i laft og med ekstra vegger i 2 etasje som ligger utenfor ramme 1 etasje i forenklet stavlaftkonstruksjon.
Innvendig:	Innvendig besiktigelse ikke utført av taksmann da dør var låst.
Tekniske installasjoner:	Ikke registrert tekniske installasjoner på objektet
