Tilstandsrapport

MERKE:	Hyundai	ANTALL NØKLER:	2	BRUKT IMPORTERT:	Nei
MODELL:	ix35	ANTIRUSTGARANTI:	Ja	REGISTERREIM SKIFTET, DATO:	
VARIANT:	1,7 CRDi Classic 2WD	MOTOR, SYL VOLUM:	1,7 l	REGISTERREIM SKIFTET, KM:	0
DRIVHJUL:	Forhjulsdrift	MOTOR, EFFEKT:	116Hk	SISTE SERVICE:	16.09.2016
GIRTYPE:	Manuell	DRIVSTOFF:	Diesel	PKK UTFØRT:	Ja
KJENNEMERKE:	HJ88411	TRIMMET/CHIPTUNET:	Nei	SERVICEHEFTE/SERVICER FULGT:	Ja
UNDERST. NR.:	U5YZT81UABL085695			VOGNMAPPE M/INSTRUKSJONS BOK:	Ja
KILOMETERSTAND:	125500	BEKREFTET KM:	Ja	TIDLIGERE STØRRE SKADE:	Nei
ÅRSMODELL:	2011	KOLL. PUTER UTKOBLET:	Nei	TIDLIGERE ANNEN ENN NORMAL BRUK:	Normal
REG. FØRSTE GANG:	31.03.2011	HEFTELSER:	Nei	RAPPORT DATO:	23.09.2016

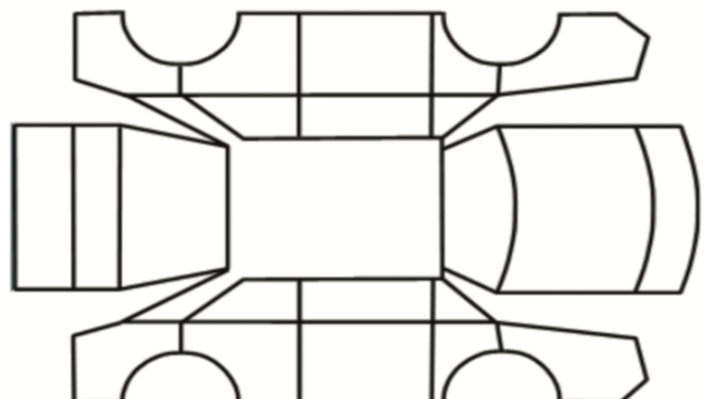
SKADETEGNING:

SAMLET VURDERING	MERKNADER - BEDRE ENN SAMLET VURDERING	MERKNADER - SVAKERE ENN SAMLET VURDERING
Normal iht alder og kjørelengde.		<p>C Dører/bakluke Lakklitasje forkant nede på venstre bakdør. I'en mangler på Hyunda emblem på bakluke.</p> <p>C Skjermer Rustblemmer venstre hjulbue bak. Parkeringsbulk venstre bakskjerm.</p>
